OPIS SPOSOBU ZNISZCZENIA MAŁEGO FRAGMENTU SAMOLOTU TU-154M NR 101

Jan B. Obrębski

Abstract

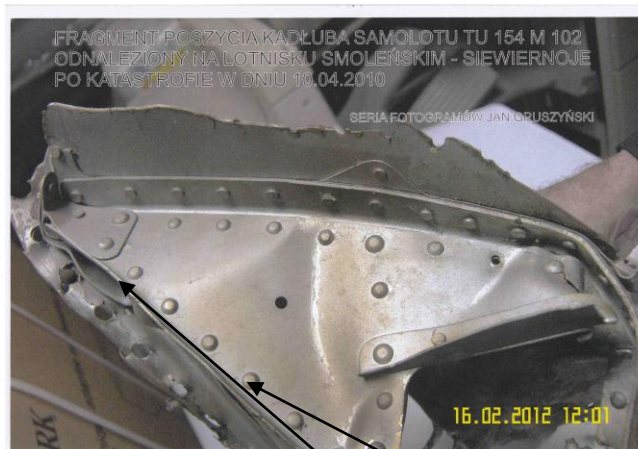
Rys. 1. Fotogram 1A. Żebro - największa dość płaska powierzchnia. Widać 6 otworów po wyrwanych nitach, które pozostały z pewnością w drugim z łączonych elementów – około 3 cm obok podobny rząd 6 nitów nietkniętych (dalej 6 innych też całych, lecz już siódmy wyrwany). Widoczne są rozerwania (szczelina długości około 5 cm) oraz wywinięcia krawędzi łączonych blach o długości około 6 cm – mogące pochodzić od ciśnienia gazu wewnątrz konstrukcji. Kolor srebrny.

1. Ustalenie dość dokładne danych materiałowych, o których jest mowa w e-mailach prof. P. Witakowskiego, nie powinno być problemem. Jednak wycięcie z tego fragmentu samolotu normowych próbek jest praktycznie niemożliwe. Nigdzie nie ma dostatecznie dużej i płaskiej, nie pociętej powierzchni. Można wyciąć z lekko pociętego żebra (Fotogram 1A) najmniejszą lub znacznie mniejszą próbkę niż zakłada to np. norma [1].

6. Przygotowanie próbek zniszczy w pewnym stopniu opisywany element. Jeśli taka decyzja zostanie podjęta, to należy jedną próbkę lub być może dwie, ostrożnie wyciąć z powierzchni widocznej na Fotogramie 1A – zwanej tu żebrzem (frezem z chłodzeniem cieczą). Podczas próby rozciągania pocięcia próbki wyprostują się.
7. Przygotowanie próbki należy wykonać w odpowiedniej klasy warsztacie w sposób trepanacyjny, aby było to wiarygodne.
8. Ważne jest też, aby przebadac posiadane elementy chemicznie – na obecność substancji twardo mówiąc wybuchowych. Przemawia za tym większość obserwacji opisanych wyżej.
9. Samo zbadanie tych próbek nie powinno być problemem.

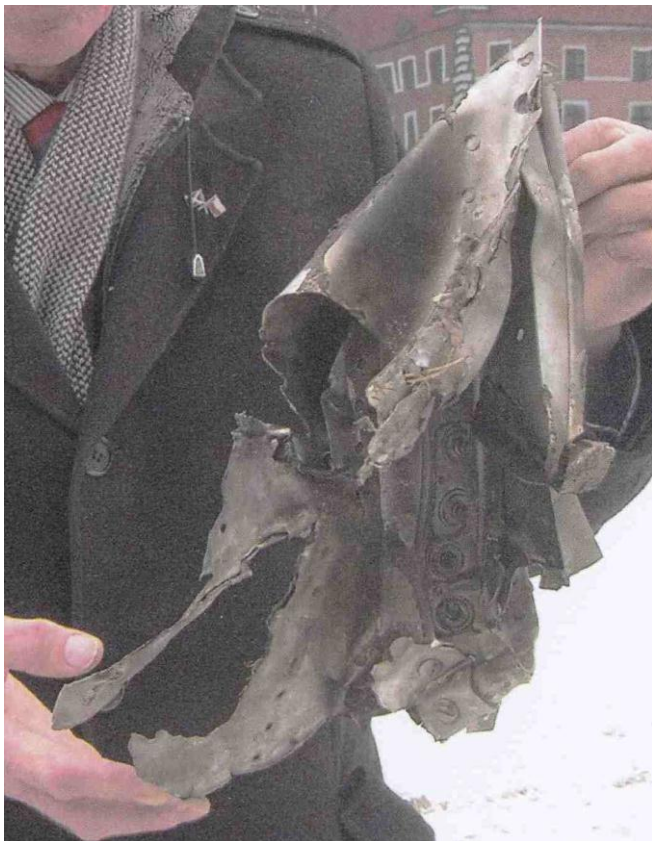
Rys. 2. Fotograf 2A. Porównanie wielkości elementu w stosunku do dłoni. Widoczne przebarwienia i ubytki zewnętrznej powłoki ochronnej blach.

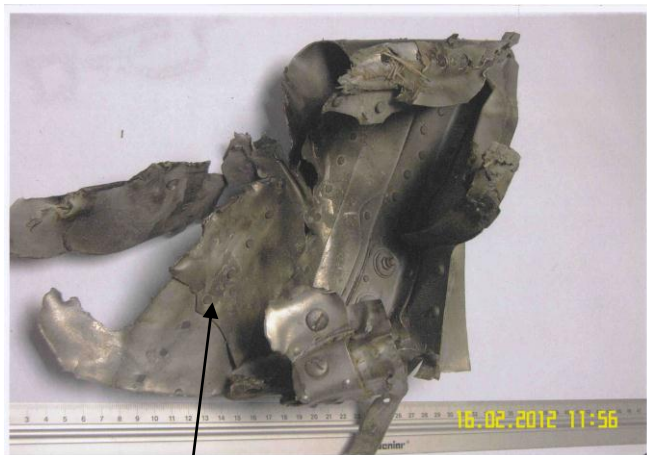
Rys. 3. Fotograf 3A. Ujęcie zawiera u dołu linijkę z podziałką centymetrową i z milimetrami. Na zdjęciu widać bardzo nieregularną nakładkę z blachy zamocowaną pięcioma nitami od wewnątrz elementu – co zrobiono być może podczas remontu samolotu. Wnętrze osmalone i przebarwione.

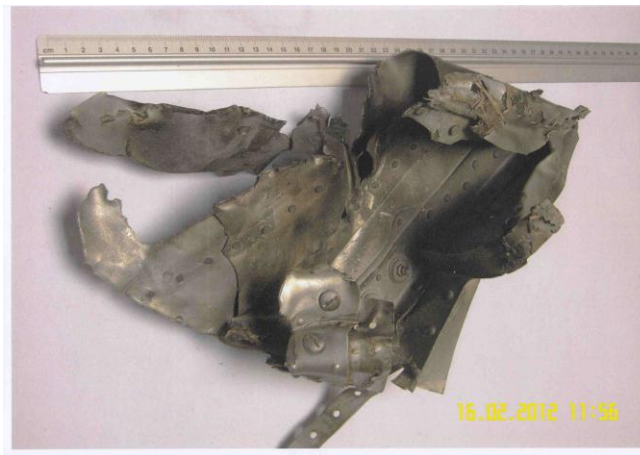
Rys. 4. Fotograf 4A. Ujęcie niemal identyczne jak na Rys. 3 zawiera u góry linijkę z podziałką centymetrową i milimetrami. Zdjęcie wykonano z nieco większej odległości i pod trochę innym kątem. Wnętrze elementu osmalone i przebarwione.

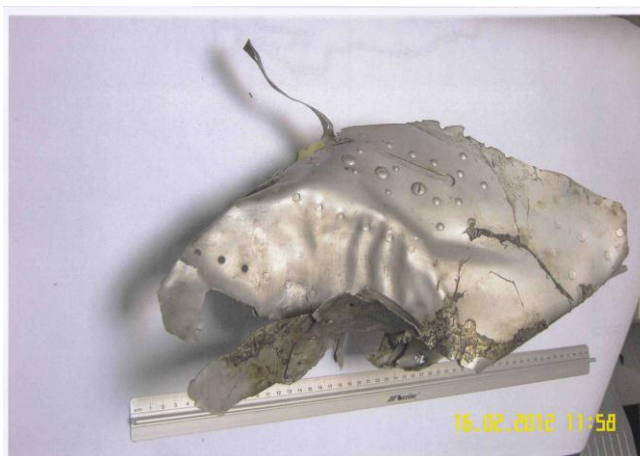
Rys. 5. Fotograf 5A. Kolejne ujęcie. Widoczne zgniecenia w płaszczyźnie poszycia – pofalowania blachy grubości 1,22 mm. Kolor srebrny. Ubytki i pęknięcia (rozerwania) powłoki zewnętrznej blach.

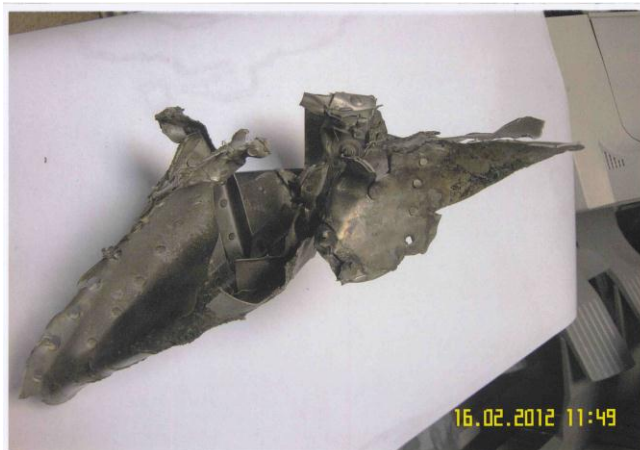
Rys. 6. Fotograf 7A. Zdjęcie jednoznacznie przedstawia ten sam element, co na rysunkach 3, 4 i 7, lecz jest wykonane z boku – z prawej strony. Widoczne osmalenie owiewki i wnętrza elementu.

Obecność szczątków roślinnych – traw i listków przyczepionych do badanego przedmiotu, jakie utkwily w otworach na nity i w powstałych szczelinach, świadczy, że do tego elementu nie dotarła wysoka temperatura, jaką niesło wypalanie traw na miejscu katastrofy.

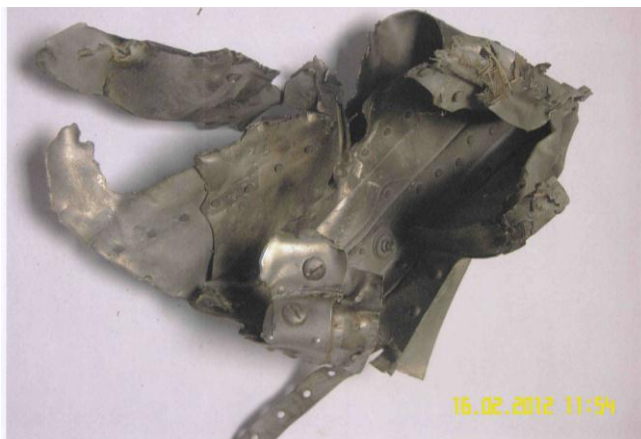
Rys. 7. Fotografam 8A. Ujęcie niemal identyczne jak na rysunkach 3 i 4. Wnętrze elementu osmalone. U góry po prawej w otworze trawy.

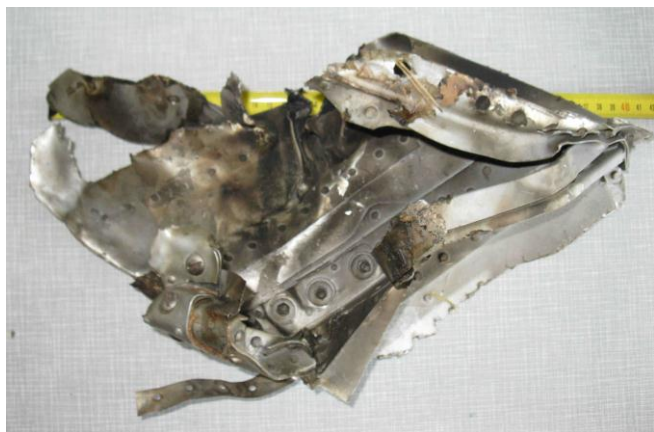
Rys. 8. Ujęcie „z góry” – widok od środka elementu. Zdjęcie nawiązuje do Fotografamów 3A, 4A i 8A. Rozerwanie i silne rozchylenie połączonych krawędzi. Osmaleni i kolor srebrny.

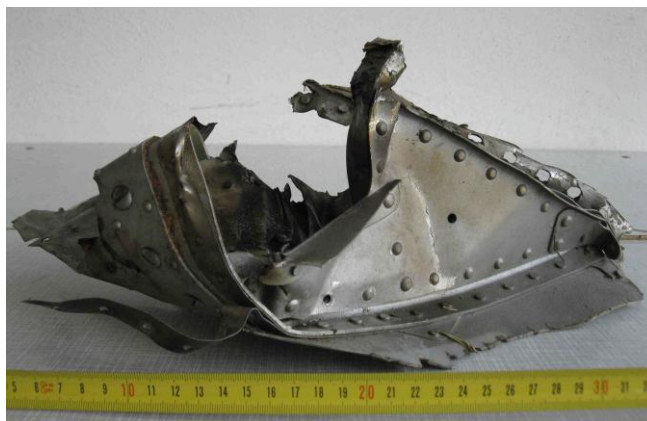
Opisywany element jest bardzo nieregularny, mocno poszarpany i porozginany. Jego przybliżone wymiary wynoszą 40x20x20cm (porównaj Rys. 8 i Rys. 10). Grubość blach poszycia ustalono za pomocą śruby mikrometrycznej na 1,22 mm. Grubość wąskiego płaskownika widocznego m.in. na Rys. 9 u dołu określono na 0,55 mm. Natomiast grubość kątownika widocznego na Rys. 9 - Rys. 11 wyniosła 1,35 mm. Pomiary te należy ocenić jako przybliżone, z uwagi na zakrzywienie mierzonych powierzchni.

Rys. 9. Zdjęcie zrobione poziomo od „przodu”. Kolor srebrny.

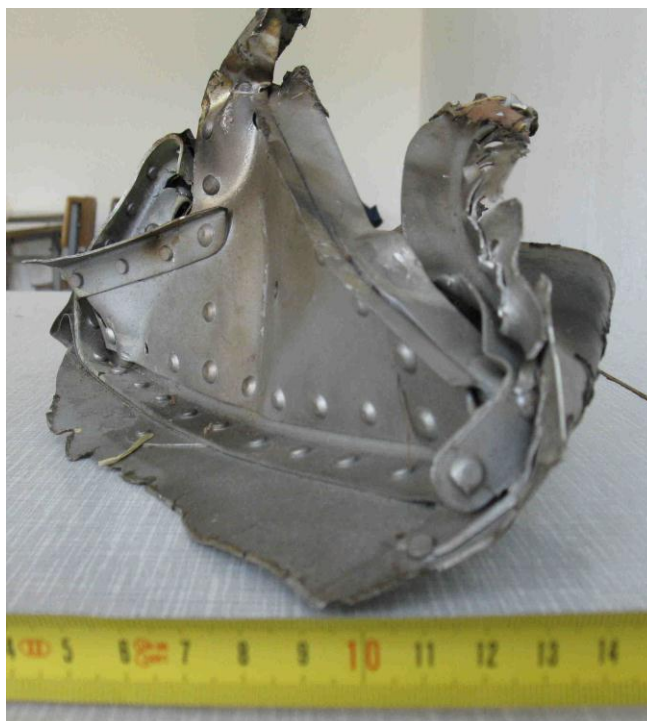
Rys. 11. Poziome ujęcie od „prawej” strony. Kolor srebrny.

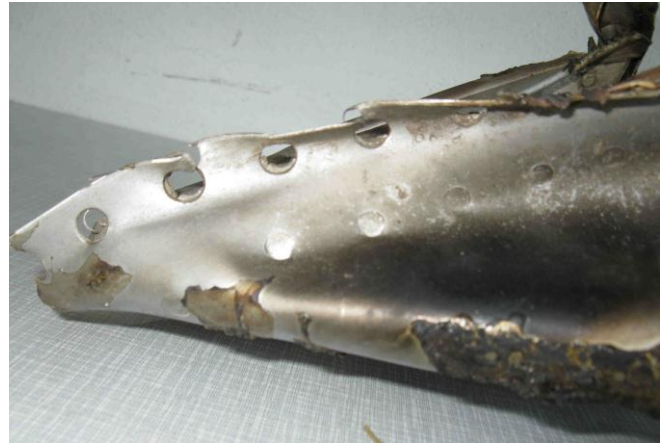
Rys. 16. Powiększenie nawiązuje do Fotogramu 7A i Rys. 15. Widoczne zniszczenia powłoki zewnętrznej elementu malarskiej lub zabezpieczającej. Widać przebarwienia termiczne i duże ubytki powłoki ochronnej blach.

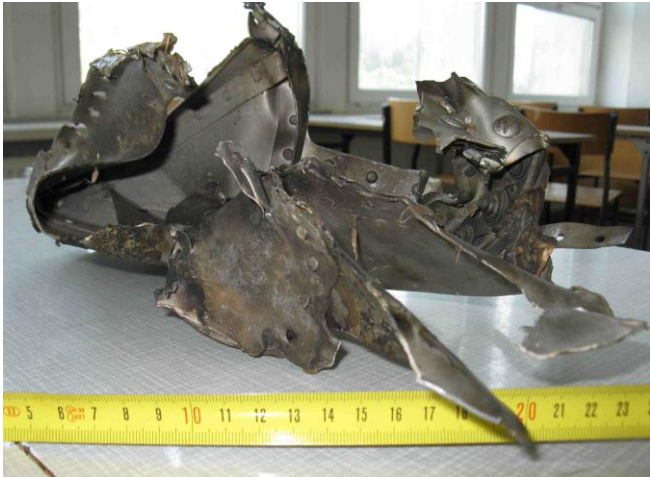
Rys. 13. Zdjęcie wykonane poziomo od strony „lewej” ku „przodowi”. Widoczne rozerwanie i odchylenie poszycia od zebra – po lewej u góry.

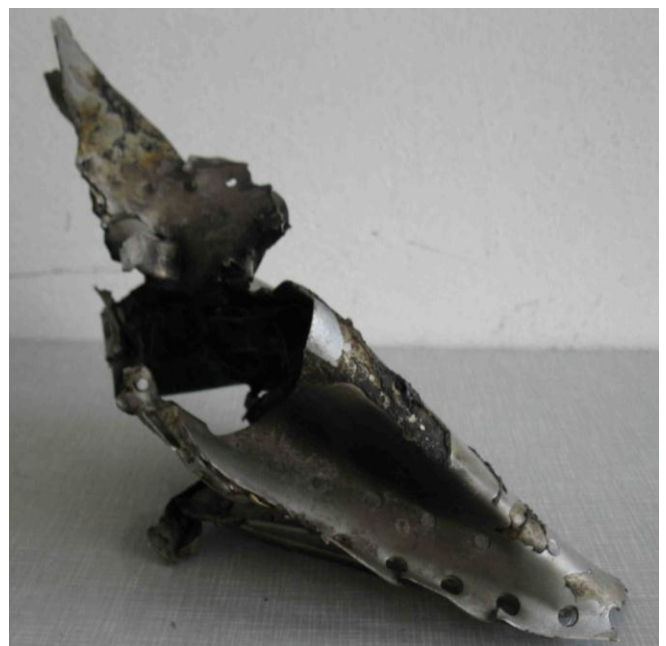
Rys. 17. Ujęcie pod innym kątem elementu widocznego na Rys. 15. Zdjęcie pokazuje wyraźnie, że jest to profilowany fragment osłony aerodynamicznej mocowanej do poszycia np. skrzydła. Został z niego wyrwany.

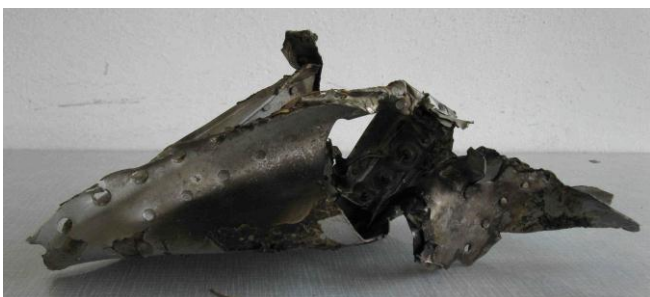
Rys. 15. Ujęcie nawiązuje do Fotogramu 2A. Widać, że badany element jest fragmentem owiewki mocowanej do poszycia samolotu. Tu z zewnątrz osmalenia i duże ubytki powłoki.

6. Nie można wykluczyć, że jedno ze źródeł eksplozji mogło też znajdować się wewnątrz zamkniętej przestrzeni opisywanego elementu, ograniczone: profilowaną owiewką (Rys. 15), żebrzem (widocznym np. na Rys. 9, Rys. 11, Rys. 20 itd.) oraz zasadniczą konstrukcją, do której był mocowany. Przemawiać za tym mogą:

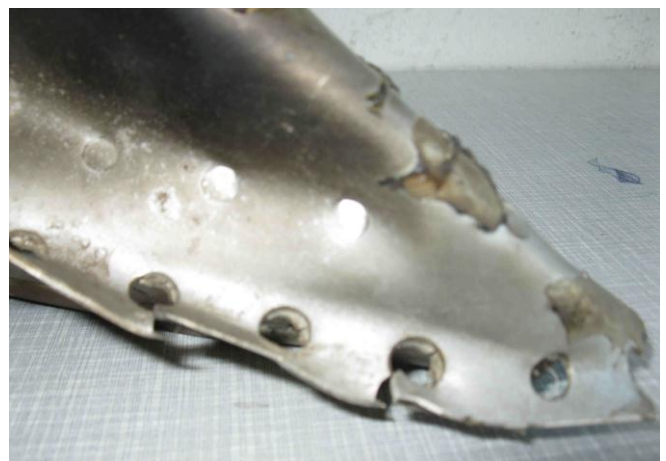
Rys. 18. Zbliżenie nawiązuje do zdjęcia z Rys. 15, Rys. 16 i Rys. 17. Widać uszkodzenia powłoki blach i przebarwienia termiczne. Otwory na nity porozrywane. Końcówka srebrna.

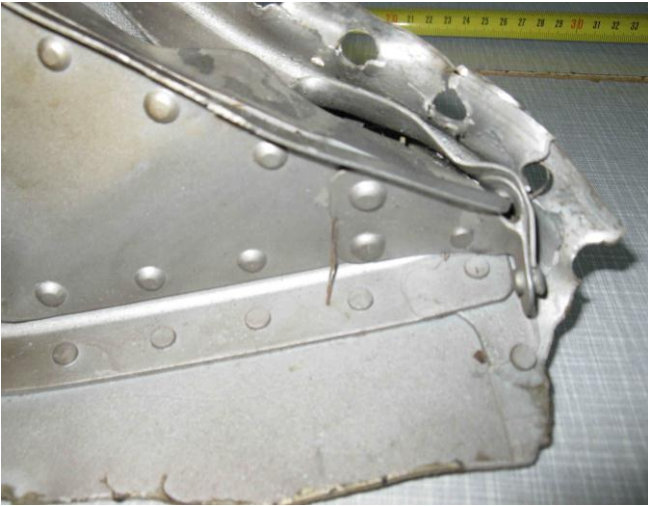
Rys. 19. Zdjęcie nawiązuje do lewego końca Fotogramu 1A. Po prawej rozgięta szczelina, jaką mogło utworzyć wysokie ciśnienie gazów.

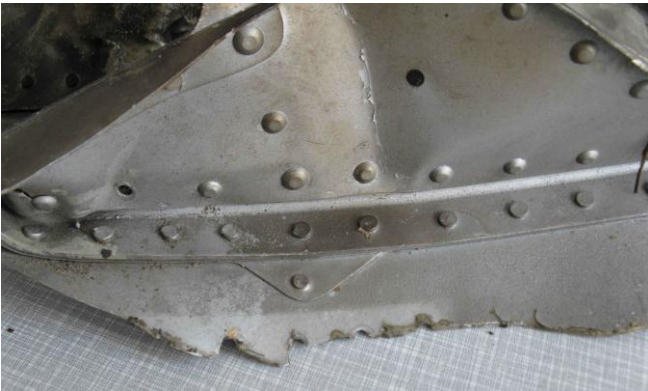
Rys. 20. Zdjęcie nawiązuje do prawego fragmentu Fotogramu 1A. Wyraźnie widać na dole rozerwanie powłoki samolotu na dużej długości, na linii osłabionej otworami.

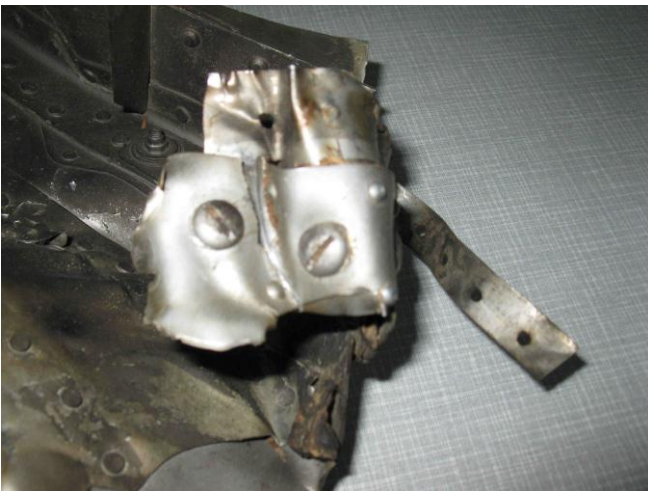
Rys. 21. Zdjęcie nawiązuje do Rys. 22, Rys. 26, Rys. 27 i Rys. 28 - ich prawa strona u góry. Wnętrze osmalone. Z zewnątrz kolor srebrny.

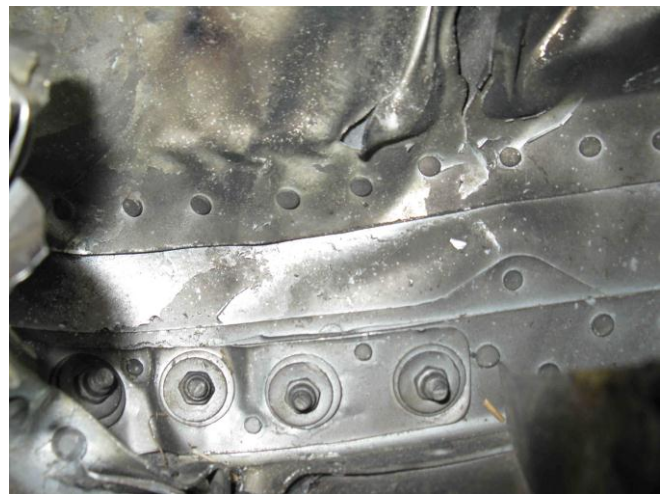
Rys. 23. Szczegół. Zdjęcie nawiązuje do Fotogramów 3A, 4A, 8A i do zdjęcia z Rys. 22 (odwrócone o 180°). Silne osmalenie.

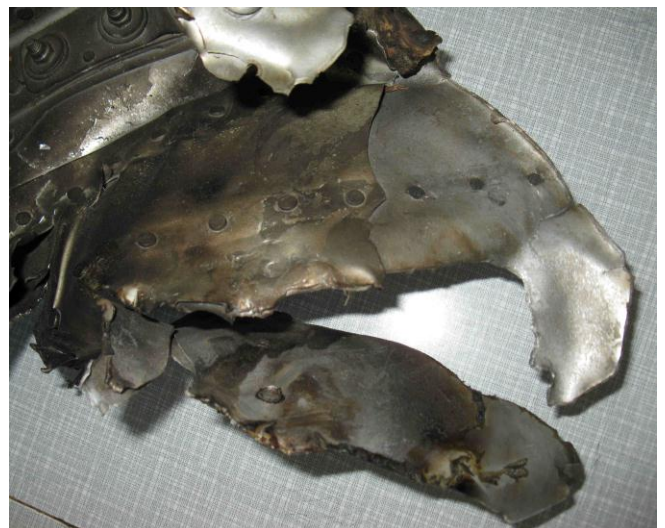
Rys. 24. Zdjęcie nawiązuje do Fotogramów 4A i 8A – widoczne tam po lewej stronie postrzępione wydłużone blach poszycia.

Warto zwrócić uwagę, że przebarwienia blach poszycia widać na wewnętrznych powierzchniach elementu (widać tam nakrętki śrub. Zastanawia też na Rys. 24 obecność podłożonej i przynitowanej blachy wewnątrz elementu.

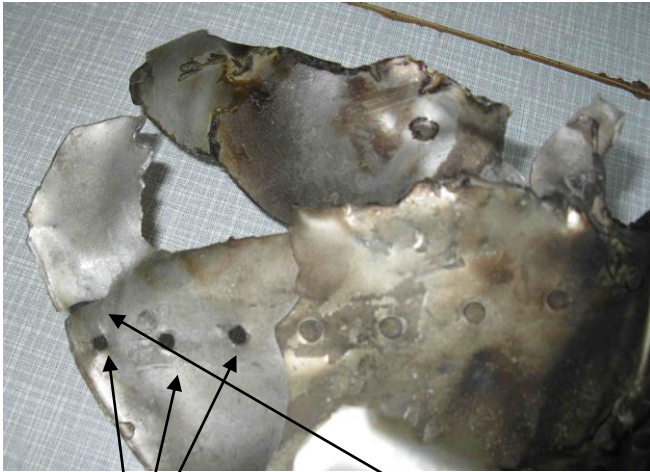
Rys. 25. Zdjęcie nawiązuje do Fotogramów 3A, 4A, 8A i Rys 8. Jest to powiększenie lewej, górnej części Rys. 8 – bardziej wyraźne. Na lewej krawędzi widoczne rozerwane blachy i wyrwane trzy nity. Wnętrze elementu silnie osmalone.

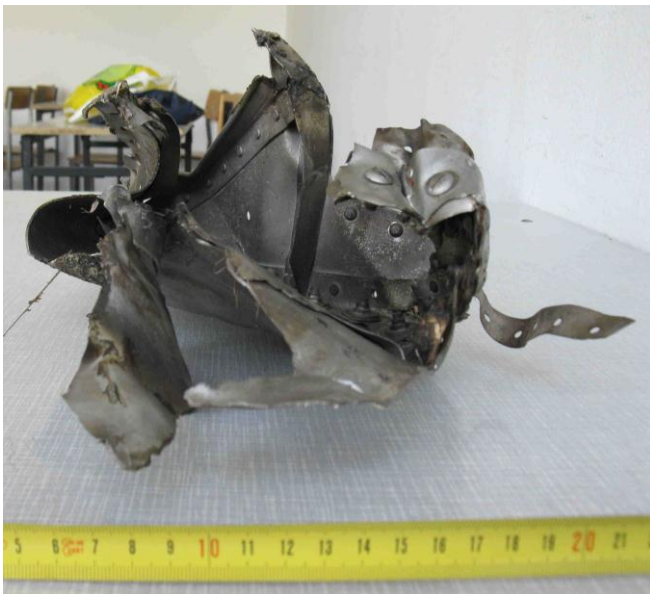
Rys. 26. Zdjęcie nawiązuje do Fotogramu 2A. Widać z lewej przekrój profilowanej owiewki; w środku żebro oderwane od odchylonej silnie blachy; po prawej cienki pogięty płaskownik (grubość 0,55 mm).

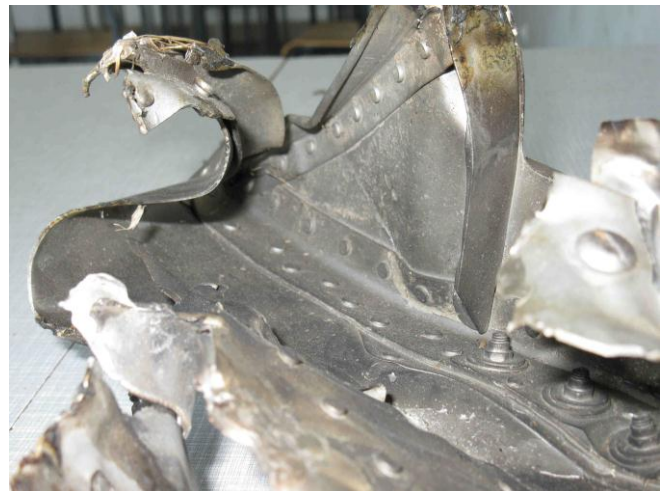
Rys. 29. Zdjęcie nawiązuje do Fotogramu 2A i do ujęcia z Rys. 26 – zbliżenie. Widoczne mocowanie żebra i oderwane oraz odgięte od niego poszycie.

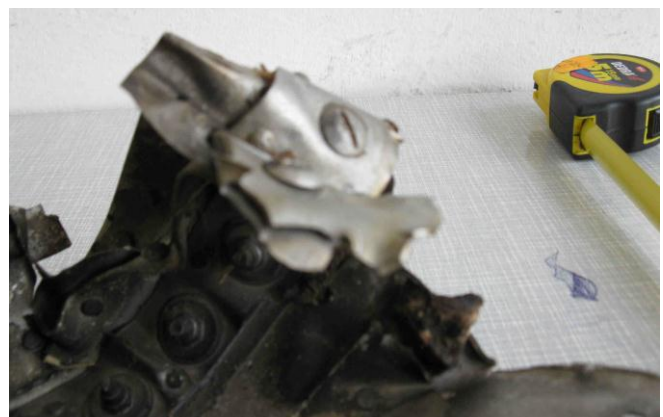
Rys. 30. Postrzępione krawędzie w okolicy miejsca połączenia różnych blach, mocno wzmocnionego licznymi nitami śrubami.

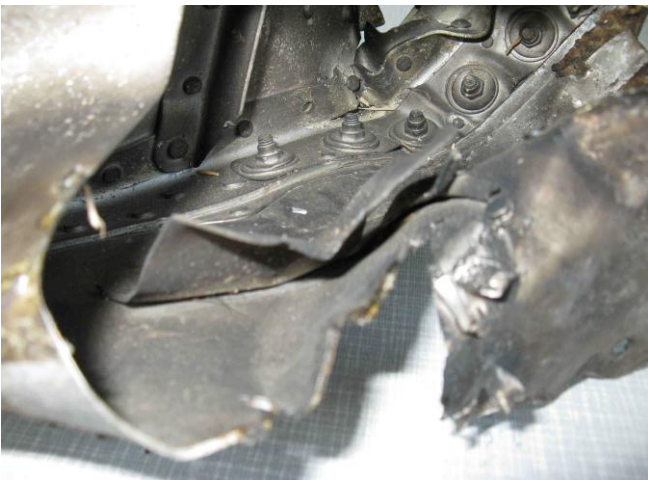
Rys. 32. Przekrój i wnętrze profilowanej owiewki (porównaj od Rys. 15 do Rys. 18 oraz Rys. 44). Osmalenia i trawa!

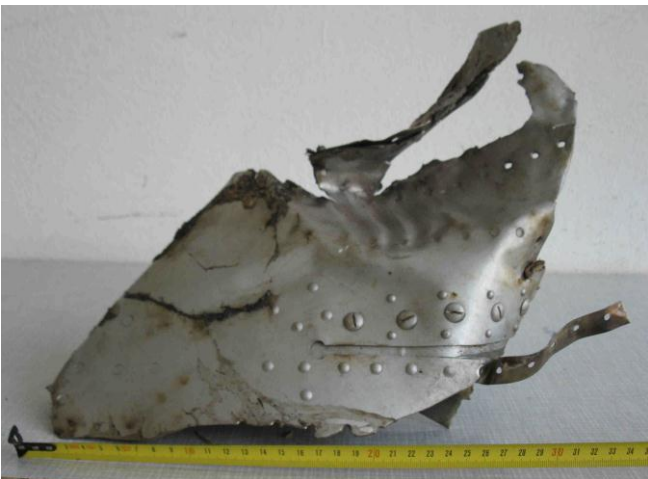
Rys. 33. Zdjęcie nawiązuje do Fotogramu 5A. Po prawej na dole widoczna reparacja poszycia po pęknięciu. Widoczne zgniecenia w płaszczyźnie poszycia – pofalowania blachy grubości 1,22 mm. Kolor srebrny.

Na kilku zdjęciach na tej stronie widać długą szczelinę, zakończoną zaokrągleniem. Wszystko otoczone szeregiem nitów i sześciu śrub z nacięciem dla śrubokręta. Wskazuje to na prawdopodobne zabezpieczenie lokalnego pęknięcia poszycia samolotu przeciw dalszemu jego rozwojowi.

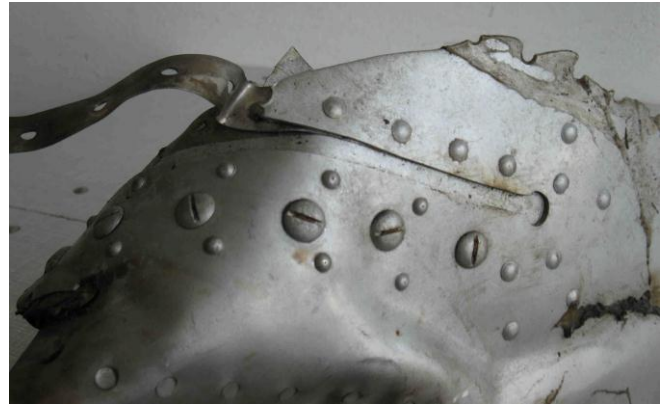
Rys. 34. Zbliżenie rezerowanego pęknięcia z podkładką i licznymi dodatkowymi nitami.

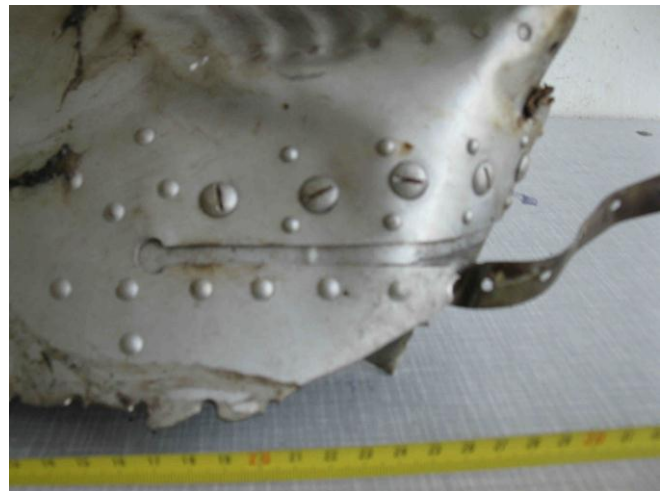
Rys. 35. Widoczne: reparacja poszycia z licznymi nitami i śrubami; zgniecenie w płaszczyźnie poszycia – pofalowania blachy grubości 1,22 mm. Z prawej niewielki płaskownik o grubości 0,55 mm. Kolor srebrny.

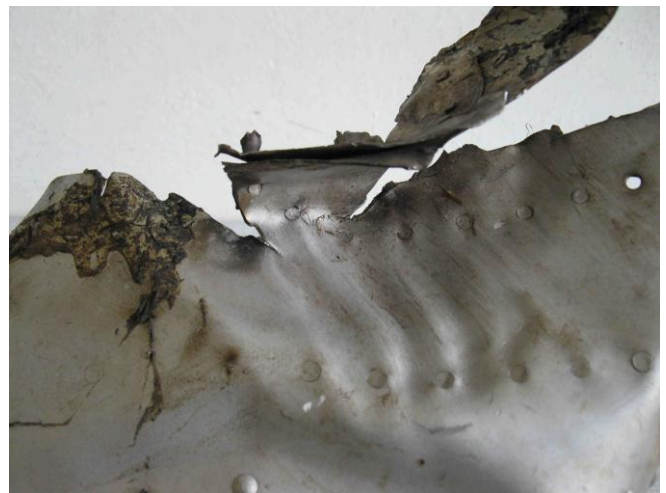
Rys. 36. Zdjęcie nawiązuje do Fotogramu 5A i zdjęcia z Rys. 33. Widoczne zgniecenia w płaszczyźnie poszycia – pofalowania blachy grubości 1,22 mm. U góry oddarty i nienaturalnie odgięty fragment blachy poszycia. Kolor srebrny

Na Rys. 36 o dużym zbliżeniu widać duże ubytki i pęknięcia powierzchniowej warstwy malarsko-ochronnej.

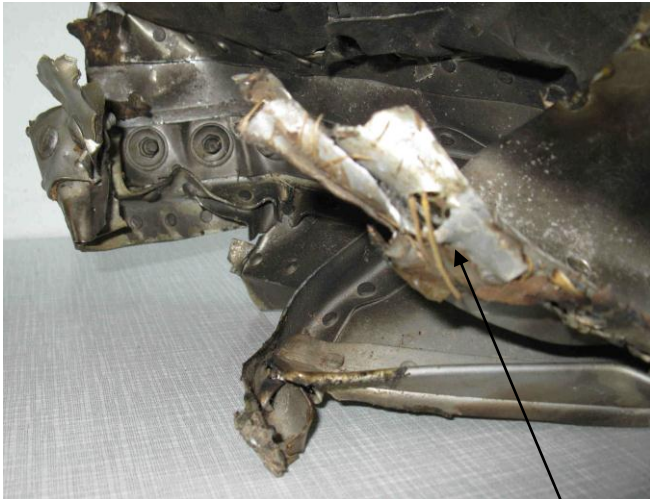
Rys. 37. Na pierwszym planie wystają z otworu po nicie resztki traw. Rozerwania, pocięcia, zniszczenia. W otworze trawa.

Zdjęcia na tej stronie zwracają uwagę na szczątki organiczne utkwione w otworze po nicie (Rys. 37, Rys. 41). Pomimo tego element, szczególnie od wewnątrz, ma osmalenia i przebarwienia powłoki ochronnej blach.

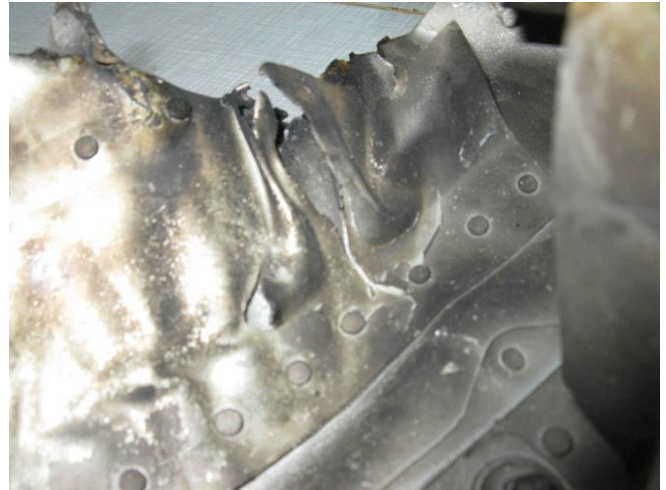
Rys. 40. Widoczne zgniecenia w płaszczyźnie poszycia – pofalowania blachy grubości 1,22 mm. Osmalenia.

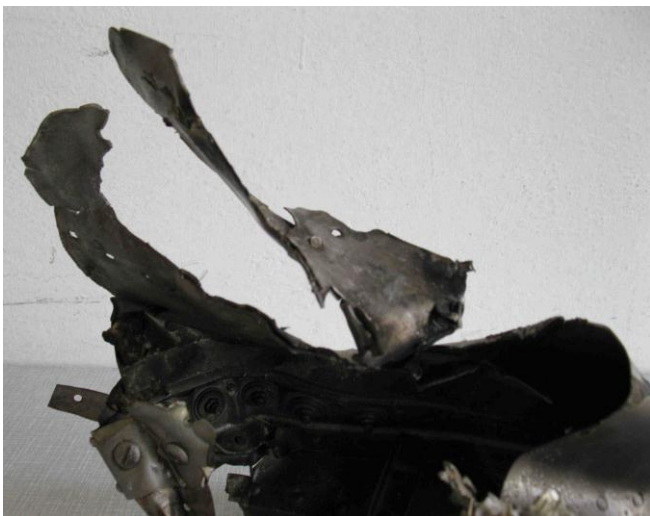
Rys. 38. Postrzępione – porozrywane krawędzie blach.

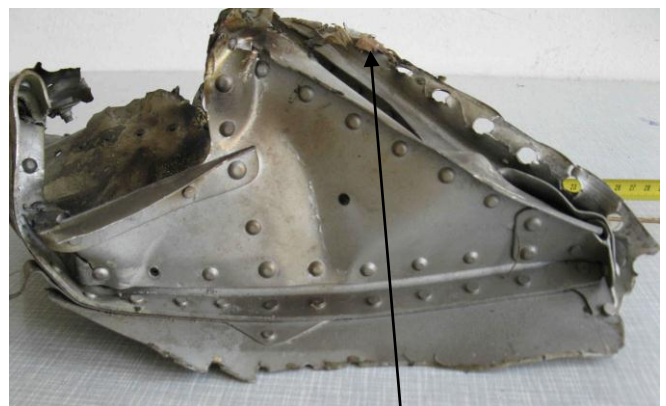
Rys. 41. Widoczna od dołu owiewka (Rys. 12) z żebrzem. Odwrócone o 90° położenie Fotogramu 1A. Po prawej nienaturalne szczeliny, jakie mogło utworzyć ciśnienie gazu. Na żebrze kolor srebrny. U góry listek!

Jednocześnie na zdjęciach widać w powiększeniu otwory po wyrwanych nitach (Rys. 42) oraz porozrywane otwory (Rys. 41) lub wręcz urwane całe blachy wzdłuż linii osłabionej szeregiem nitów (Rys. 41).

Można też stwierdzić, że szczeliny i wywinięcia krawędzi łączonych blach widoczne na Rys. 41, są nienaturalne dla zwykłej praktyki w konstrukcjach i to nie tylko samolotów.

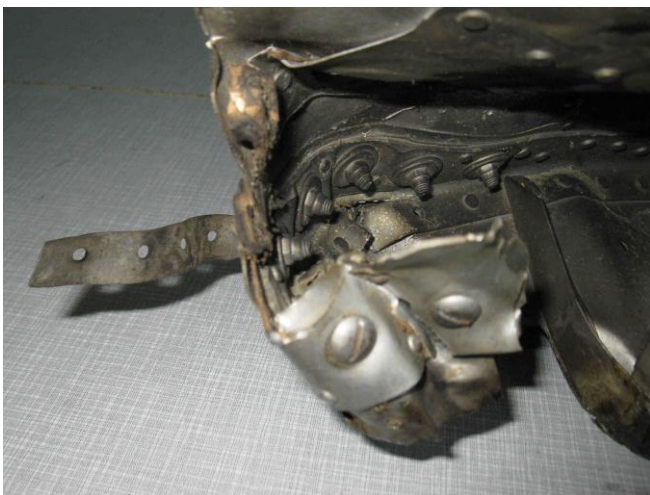
Rys. 39. Zwraca uwagę, na lewej urwanej krawędzi brązowego koloru tektura jako przekładka. W dotyku materiał bardzo miękki.

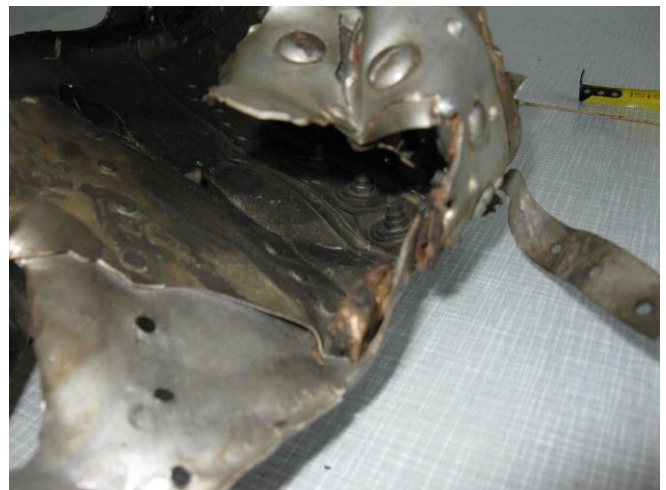
Rys. 42. Zbliżenie i/lub inne ujęcie rysunków Rys. 39, Rys. 46 i Rys. 47. Wnętrze osmalone. Na zewnątrz kolor srebrny.

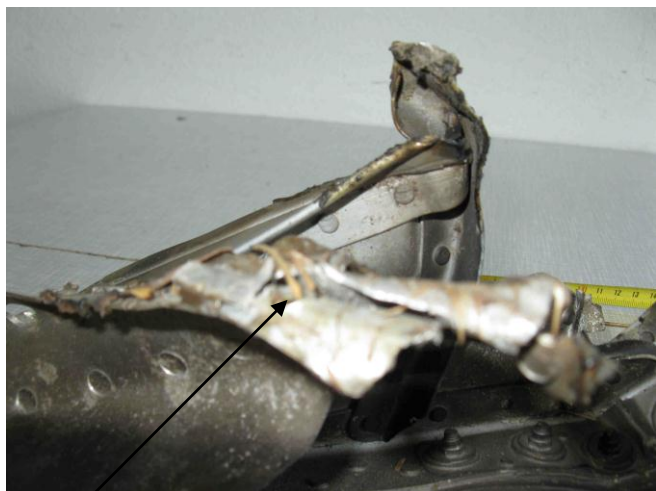
Rys. 43. Nienaturalne rozchylenie blach. Widoczne resztki traw.

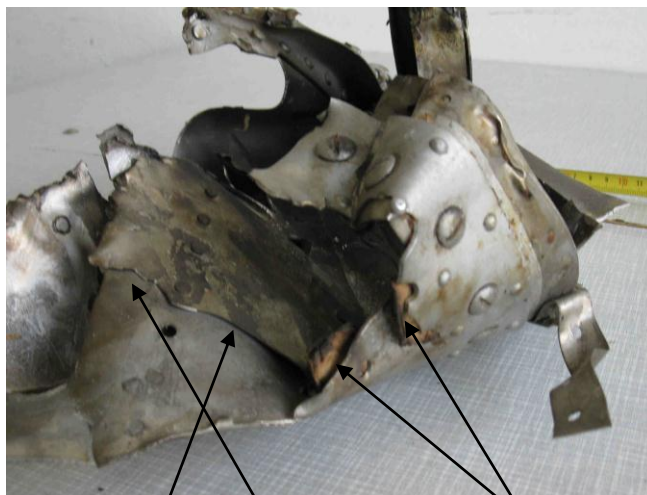
Rys. 46. Widoczne (brązowy kolor) przekładki tekturowe (!) pod złączeniem z licznymi nitami i śrubami. Widoczna od środka nietypowa nakładka (urwana?).

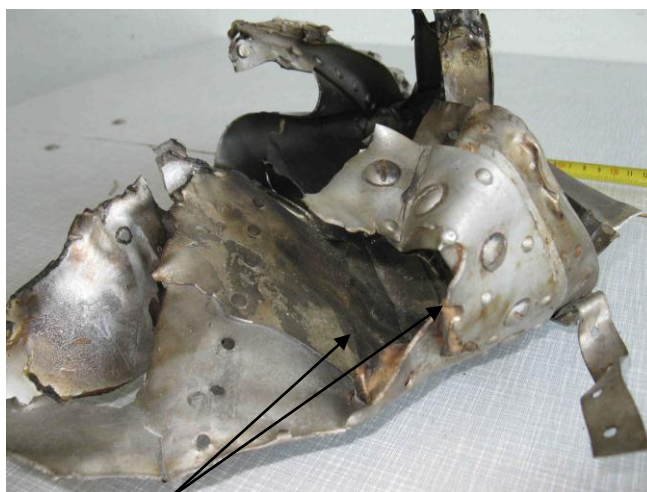
Rys. 47. Zdjęcie nawiązuje do Rys. 46 – zbliżenie. Widoczna tektura włożona pomiędzy znitowane blachy. Wnętrze silnie osmalone, a z zewnątrz kolor srebrny.

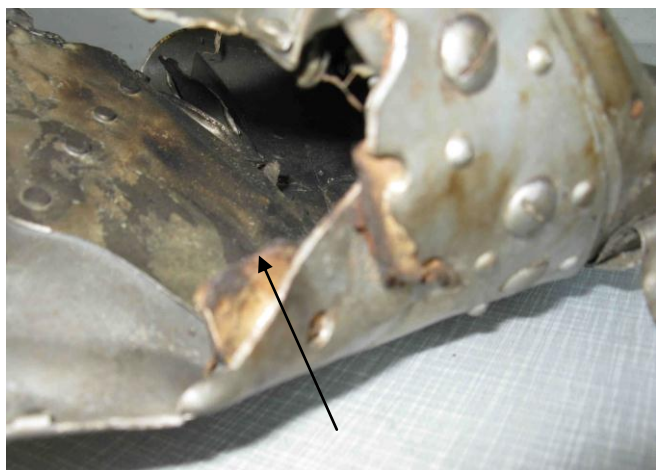
Rys. 45. Widoczne (brązowy kolor) przekładki tekturowe (!) pod złączeniem z licznymi nitami i śrubami. Wnętrze silnie osmalone a z zewnątrz kolor srebrny.

Obecność przekładek przypominających zwykły karton o kolorze brązowym i dość miękkich, budzi pytanie, czy jest to normalna praktyka konstrukcyjna w samolotach o konstrukcji metalowej (patrz Rys. 45 i Rys. 48)?

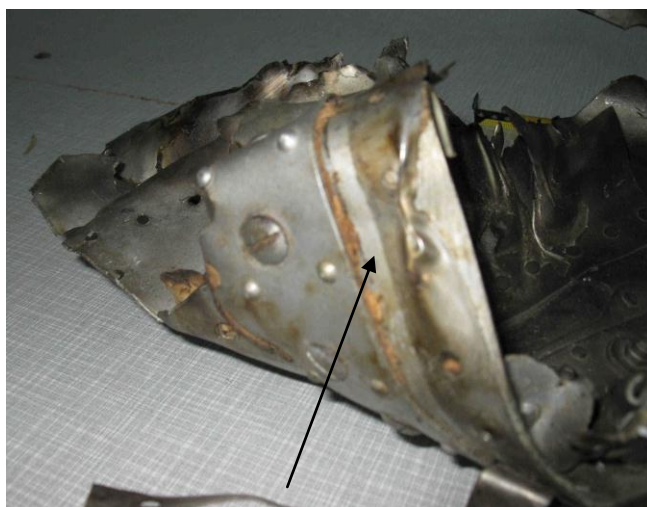
Rys. 48. Widoczne (brązowy kolor) przekładki tekturowe (!) pod złączeniem z licznymi nitami i śrubami. Wnętrze silnie osmalone, a z zewnątrz kolor srebrny.
