UDERZENIE W BRZOZĘ OPŁYWEM KOŃCÓWKI LEWEGO SKRZYDŁA –ALTERNATYWNY SCENARIUSZ PIERWSZEJ FAZY KATASTROFY SMOLEŃSKIEJ

Marek Czachor

Abstract

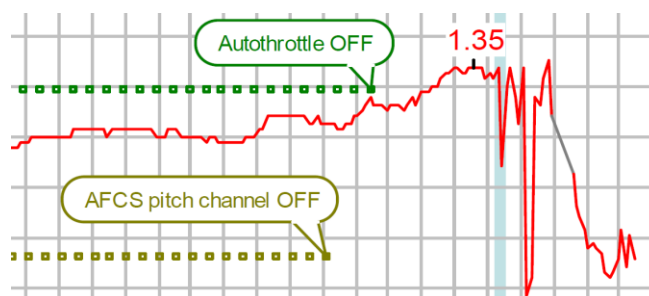
Rys. 1. Krzywa będąca źródłem danych do obliczenia trajektorii pionowej. Szary fragment na czerwonej linii oznacza brak danych.

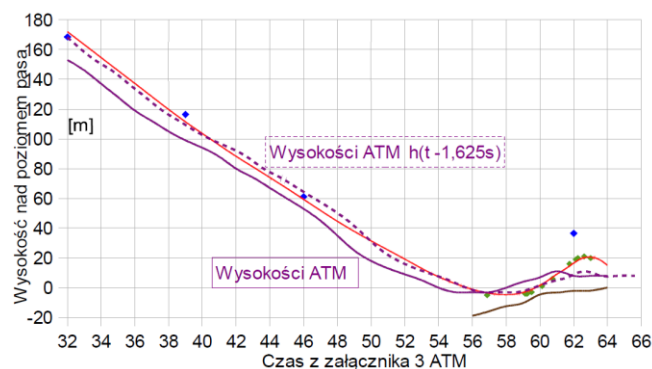
Na Rys. 2 pokazuję trajektorię pionową odtworzoną przez ATM i wyrysowaną względem punktów TAWS, pochodzącą z analizy M. Jaworskiego [5]. Jak widać, krzywa ta nie przechodzi przez punkty TAWS i jej minimum przypada zbyt wcześnie. W celu poprawienia zgodności z TAWS 35-37 oraz śladami na drzewach i krzakach przesunięto ją w prawo o 1,625 s. Uzyskano dobrą zgodność z TAWS 35-37 oraz śladami na wschód od brzozy. Natomiast za brzożą trajektorria przebiega zaskakująco nisko, dużo niżej niż trajektorria M. Jaworskiego, nie mówiąc o punkcie TAWS 38, gdzie zgodność jest jeszcze gorsza niż w wypadku krzywej uzyskanej z podwójnego całkowania przyspieszeń pionowych.

Rys. 2. Trzy trajektorie zestawione w [5] przez M. Jaworskiego. Czerwona linia jest wykresem uzyskanym z całkowania przyspieszeń. Punkty zielone to ślady na roślinności, niebieskie kwadraty oznaczają wysokości zapisane w punktach TAWS 35-38. Fioletowa ciągła linia to trajektorria wg Załącznika 3 do ekspertyzy ATM. Linia przerywana jest tym samym wykresem, lecz przesuniętym w prawo o 1,625 s.

Na Rys. 2 przedstawiony został wykres trajektorii pionowej samolotu, pochodzący z Załącznika 3 do ekspertyzy ATM. Po przesunięciu w prawo o 1,625 s widzimy zadowalającą zgodność z punktami TAWS 35-37 oraz dwiema brzozami uwzględnionymi przy dopasowywaniu trajektorii do śladów na roślinności. Natomiast na zachód od brzozy na działce N. J. Bodina zgodność ze śladami i kolejnym punktem TAWS 38 jest bardzo zła. Ponadto, nie jest jasne, czemu wykres wymaga przesunięcia w prawo.

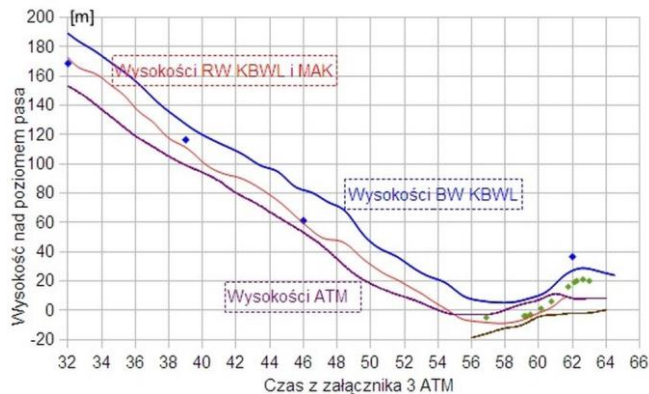
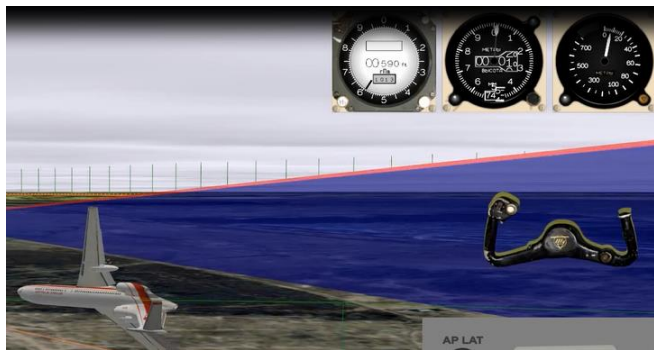
Rys. 3. Wizualizacja KBWLLP jako źródło danych do analiz. Wysokościomierz radiowy (pierwszy od prawej) pokazuje wysokość mniejszą niż 10 m, pomimo przechylenia samolotu na grzbiet. W środku, wykresy z QAR (czerwona linia to wysokość barometryczna, niebieska to wysokość radiowa). Rzeczywiste dane z rejestratora ATM QAR wskazują, w tej fazie lotu, wysokość radiową ponad 300 m. Wysokość barometryczna dana jest przez pojedynczą liczbę w całej końcowej fazie lotu. U góry, zestawione przez M. Jaworskiego dostępne źródła danych: wysokości radiowe z raportów, trajektoria pionowa ATM, wysokości barometryczne z wizualizacji, odczyty TAWS i ślady na roślinności.

QAR, gdyż zapisuje je on z dokładnością ok. 60 m [6]. W rezultacie, w całym interesującym nas rejonie opisane są one przez tę samą pojedynczą liczbę (Rys. 3). Dodajmy, iż parametry zapisane w tzw. rosyjskich czarnych skrzynkach były bardzo silnie zniekształcone [6]. Hipoteza, iż KBWLLP użyła w wizualizacji rzeczywistych danych, jest trudna do obrony również z innych względów.

Podstawową wątpliwość budzą pokazane w tym materiale odczyty wysokościomierza radiowego. Z danych rejestratora ATM QAR wiemy, iż za brzożką wysokość radiowa systematycznie rosła, przekraczając w ostatnim zapisanym punkcie 300 m (Rys. 3). Zapis taki świadczy o bardzo dużym kącie przechylenia samolotu w chwili ostatniego zapisu. Natomiast na wizualizacji widzimy, w rejonie za brzożką, maksymalną wysokość radiową ok. 20 m, przy czym wysokości mniejsze od 20 m wykazywane są w czasie, gdy kąt przechylenia samolotu znacznie przekracza 90°. Stanowi to bezpośredni dowód na nierzeczywistość pokazywanych w wizualizacji odczytów wysokościomierza radiowego. Nie ma zatem najmniejszych podstaw, by nadawać jakkolwiek stopień wiarygodności „odczytom” pozostałych dwóch wysokościomierzy.

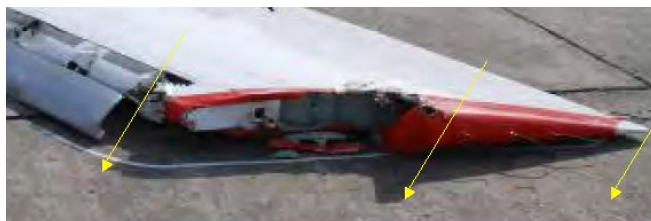
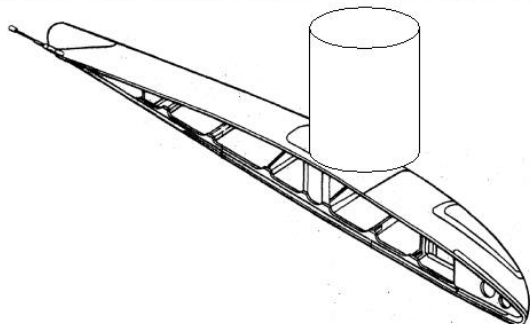
Rys. 4. Zniszczenie przedniej części opływu na lewej końcówce skrzydła. Strzałki pokazują kierunek oświetlenia. Walec odpowiada pnium o średnicy 30-40 cm. Kończówka skrzydła mogła jedynie częściowo naciąć pień od strony północno-wschodniej.

całkowicie zniszczony na długości ok. 1 m i niemal na całej jego szerokości (ok. 25 cm w stronę kadłuba, licząc od końca skrzydła (Rys. 4). Najwyższa część ułamanego pnia brzozy (Rys. 5, górna fotografia) ma kształt zgodny ze sposobem zniszczenia końcówki skrzydła (Rys. 5, dolna fotografia). Dane na temat średnicy pnia nieznacznie różnią się w zależności od źródła (30-40 cm wg raportu KBWLLP, 44 cm wg pomiarów wykonanych przez autorów książki [1]), ale tak czy inaczej najwyższy i najwyżej położony fragment zachowanego pnia (Rys. 5) odpowiada rozmiarami wgnieceniu widocznemu na dolnym zdjęciu z Rys. 5.

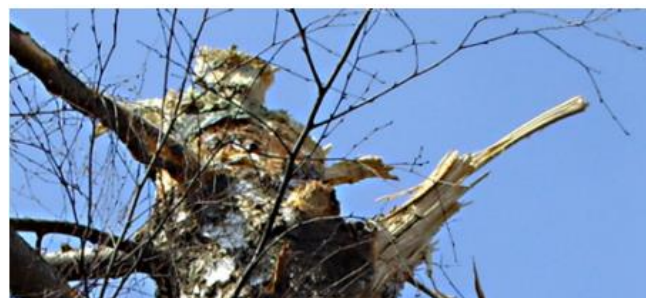
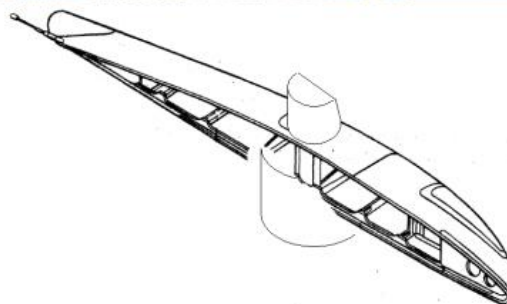
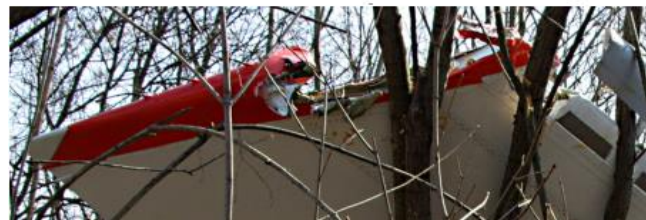
Rys. 5. Kształt zniszczenia opływu jest zgodny z postacią nadciętego i złamanego pnia brzozy (widok od strony wschodniej).

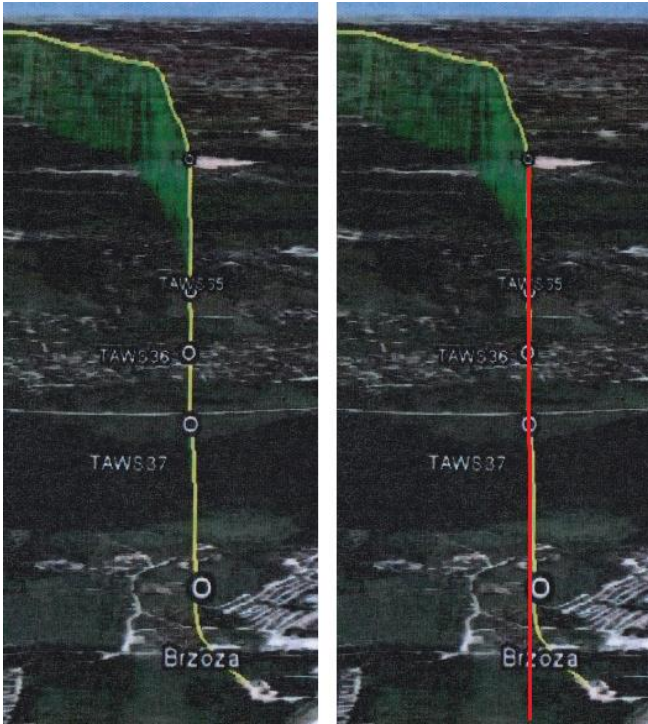
Rys. 6. Trajektoria odtworzona przez ATM, widziana od strony lotniska. Za punktem TAWS 37 jest ona przesunięta w kierunku brzozy o grubość czerwonej linii. Grubość tę można oszacować przez porównanie z szerokością drogi biegnącej w kierunku wschodnim na północ od brzozy (Rys. 7).

Szczególnie interesujący, z naszego punktu widzenia, jest wykres trajektorii widziany od strony lotniska (Rys. 6). Widać wyraźnie, iż punkty TAWS 34-37 układają się w jedną linię, skierowaną równoległe do pasa startowego. Za punktem TAWS 37 trajektoria odchyła się na południe (pod wiatr), jeszcze bardziej oddalając się od osi pasa. Pamiętajmy, iż ATM odtwarzał trajektorię, zaczynając od punktu ostatniego zapisu FMS i cofając się w kierunku przeciwnym do kierunku lotu samolotu. W związku z narastającym błędem była ona korygowana względem punktów TAWS 38 i położenia brzozy. Jak widać, tak poprowadzona trajektoria nie trafia dokładnie w punkt TAWS 37, lecz mija go o – mniej więcej – grubość linii, którą ją wyrysowano, w kierunku południowym. Żeby przeprowadzić trajektorię przez TAWS 37, musiano ją przesunąć. Przesunięcie to jest porównywalne z szerokością drogi biegnącej w kierunku wschodnim na północ od brzozy.

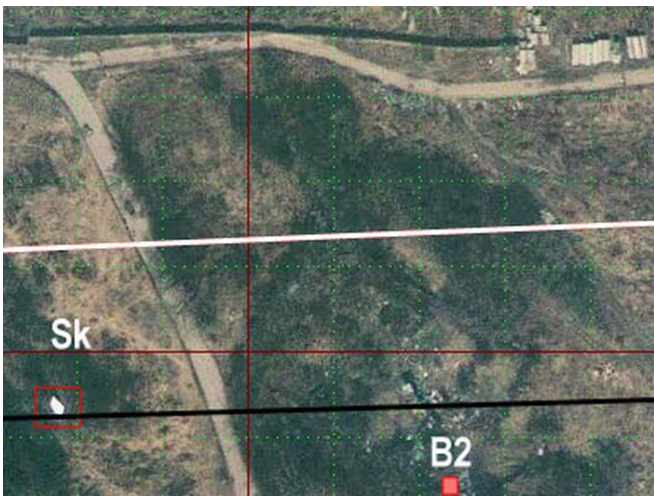
Rys. 7. W czerwonym prostokącie urwana końcówka lewego skrzydła. Jej długość jest porównywalna z szerokością drogi znajdującej się w górnej części zdjęcia, a więc jest tego samego rzędu co szerokość czerwonej linii na Rys. 6. Stąd wniosek, iż w ekspertyzie ATM trajektorię przesunięto w stronę brzozy (punkt B2) na odległość rzędu długości urwanej końcówki skrzydła.

Na Rys. 7 pokazują fragment zdjęcia satelitarne [15], ukazującego interesujący nas rejon katastrofy. Szerokość wspomnianej drogi może być porównana z rozmiarem końcówki lewego skrzydła (zapewne nie leży ono równoległe do ziemi, por. Rys. 5). Widać, iż są to wielkości

tego samego rzędu. Korekta nie byłaby wymagana, gdyby samolot dotykał do brzozy końcem lewego skrzydła, a nie miejscem jego odłamania. Podkreślmy, iż samolot został przesunięty przez ATM *pod wiatr*, co jeszcze bardziej oddaliło go od osi pasa lotniska.

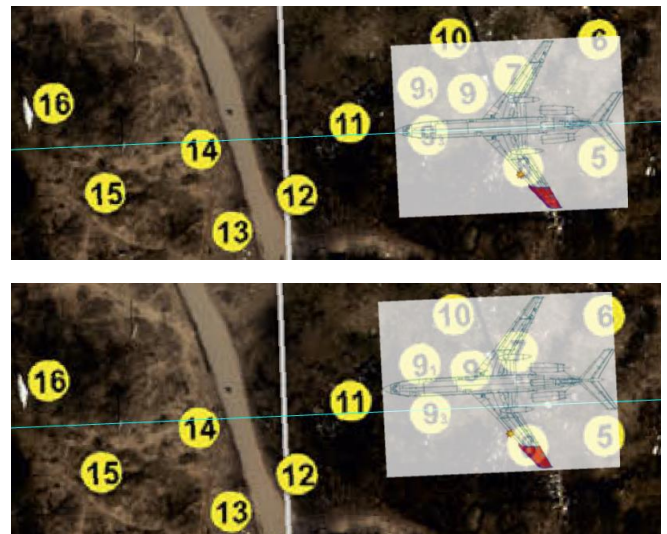
Rys. 8. Rozrzut części samolotu wg raportu MAK. Punkty 9-13 oznaczają fragmenty lewego skrzydła. Punkty 5-7 odpowiadają przyciętym drzewom, 8 oznacza brzozę. Na górnym rysunku samolot uderza w pień brzozy skrzydłem w miejscu odłamania jego końcówki (trajektoria MAK). Na dolnym – opływem końcówki lewego skrzydła (zarys samolotu z [8]).

Ostatnim elementem, który warto omówić, jest lokalizacja innych przyciętych drzew w okolicy brzoży oraz rozrzuconych tam części samolotu. Rys. 8 pokazuje ich lokalizację wg raportu MAK ([16], schemat samolotu wg [8]). Na górnej ilustracji samolot umieszczony jest w

zwyczajowy sposób, tzn. miejsce ułamania skrzydła pokrywa się z lokalizacją pnia brzoży. Na dolnej ilustracji samolot dotyka pnia czubkiem skrzydła. Jak widać, przesunięcie samolotu w kierunku północnym o długość oderwanej końcówki nie pogorszyło zgodności z innymi dostępnymi danymi. Przy okazji warto zwrócić uwagę na interesującą rozbieżność między raportami KBWLLP i MAK, a danymi na temat przyciętych krzewów i drzew pochodzących z interaktywnej mapy satelitarnej rejonu katastrofy opracowanej przez autorów książki [1]. Mianowicie, wg MAK (16), Tabela 1 na str. 83) i KBWLLP ([14], Tabela 1 na str. 66) na wschód od brzoży samolot nie zostawił żadnego śladu na roślinności, który byłby wysunięty bardziej na południe, czyli w lewo od osi pasa, niż pień brzoży. Natomiast autorzy książki [1] na podstawie własnych obserwacji i pomiarów przeprowadzonych kilka miesięcy po katastrofie, opisali „krzaki ze śladami cięć końcówką lewego skrzydła, cięcie na wysokości 2,85 metra poniżej miejsca złamania brzoży na działce Bodina” (punkt o współrzędnych N 54,824948, E 32,057656, wysunięty na południe w stosunku do brzoży i oddalony od niej ok. 30 m w kierunku wschodnim). Krzaki te mogłyby być ścięte przez skrzydło jedynie w wypadku gdyby punkt uderzenia w pień pokrywał się z miejscem złamania skrzydła albo znajdował się jeszcze bliżej kadłuba, co przeczyłoby hipotezie, którą sformułowałem. Wydaje się jednak mało prawdopodobne, by tak istotny szczegół, pozwalający określić jak daleko od osi pasa znajdował się samolot, umknął uwagi obu komisji – choć należy to rozstrzygnąć na podstawie dokumentacji fotograficznej z 10 kwietnia 2010 r.

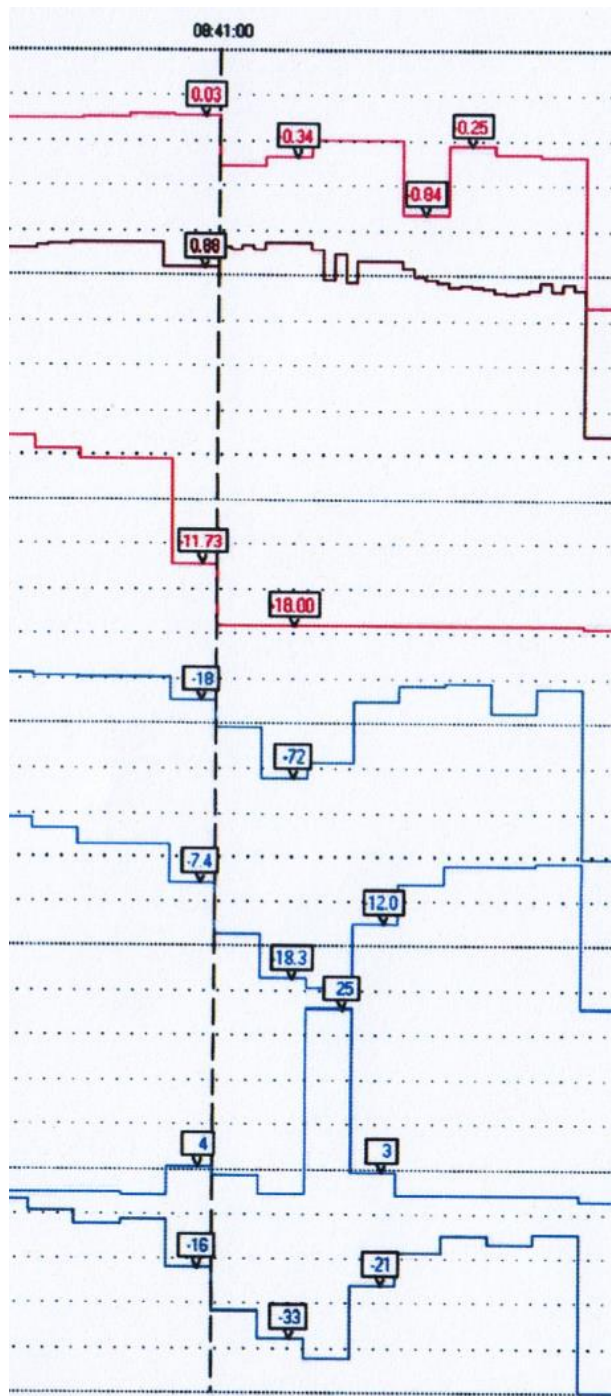
Rys. 9. Zapisy rejestratora QAR. Od góry: przeciężenie poprzeczne, przeciężenie pionowe, prędkość kątowna, obróty, lotka prawa, interceptor lotki lewej, interceptor lotki prawej. 2 s po uderzeniu w brzozę interceptor lotki lewej nie wykazuje już żadnych zmian parametru określającego jego wychylenie.

Ekspertyza ATM wyjaśnia procedurę określającą moment zderzenia z brzozą następująco (por. Rys. 9): „Na wykresie widać o 08:40:59,5 wzrost do 4 wartości wychylenia interseptora lotki lewej (INTLOTKAL). Jest to niemożliwe przy prawidłowej pracy mechaniki skrzydeł, ponieważ (...) w tym czasie wychylony jest interseptor lotki prawej zgodnie z wychyleniem lotki i obrotem wolantu. Taka wartość INTLOTKAL może być skutkiem uszkodzenia lewego skrzydła. Potwierdza to gwałtowny wzrost prędkości przechylenia(...). Skok wartości parametru INTLOTKAL do wartości 25 o 08:41:01 może świadczyć, iż w tym momencie nastąpiło oderwanie fragmentu skrzydła” ([6], str. 22). Rys. 9 pokazuje stosowny fragment zapisu rejestratora QAR. Z wyjątkiem przeciążeń pionowych, próbkowanych co 1/8 s, krok czasowy na pozostałych wykresach wynosi 0,5 s. Wszystkie parametry wykazują skok na 0,5 s przed pionową przerywaną linią, wskazującą 08:41:00 czasu FDR. O 08:41:01 obserwuje się skok wychylenia interseptora lewej lotki, połączony z dwoma wstrząsami skierowanymi w dół na wykresie przeciążenia pionowego. Moment ten interpretowany jest w ekspertyzie jako chwila oderwania fragmentu skrzydła. Po kolejnych 0,5 s lewy interseptor nie wykazuje już żadnych zmian. Nie jest jasne, gdzie znajduje się „szara strefa”, czyli półsekundowy brak danych widoczny na wykresie z raportu MAK (Rys. 1).

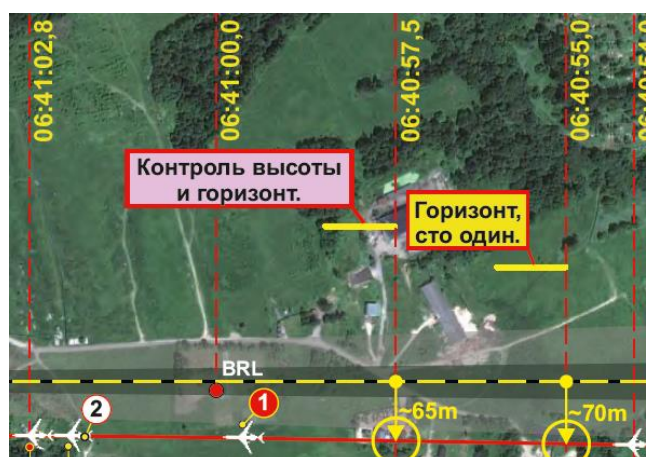
Rys. 10. U góry fragment Tabeli 1 z raportu KBWLLP. Oznaczenia współrzędnych wyjaśnione są poniżej. W dolnej części rysunku widzimy trzy charakterystyczne punkty na trajektorii samolotu. W chwili 06:41:02,8 samolot zawadza o brzozę. Pomiędzy 06:40:55 i 06:40:57,5 trajektoria zbliża się do osi pasa o ok. 5 m.

W Tabeli 1 na str. 66 raportu KBWLLP zwraca uwagę jeszcze jeden szczegół. Chodzi o porównanie punktów 4 i 5 (Rys. 10). Szerokość geograficzna brzozy jest, jak widać, rzeczywiście najmniejsza, natomiast odległość punktu 4 od osi pasa jest o metr większa, niż w punkcie 5. Odległość Y (por. Rys. 10) pomiędzy punktami 4 i 5 wynosi 46 m. Pojawia się więc naturalne pytanie, czy fakt przycięcia „brzózek i młodych topoli” w odległości o metr większej – licząc od osi pasa – niż pień brzozy nie oznacza, iż skrzydło sięgało w lewo dalej, niż wymagałaby tego możliwość zawadzenia o pień samym jego czubkiem. Odpowiedź wymaga znajomości kąta nachylenia trajektorii samolotu względem osi lotniska. Daje się to oszacować na podstawie Załącznika 1.1 do raportu KBWLLP. W dolnej części Rys. 10 zamieszczam fragment stosownej ilustracji z tegoż załącznika. Widzimy, iż trajektoria zbliża się do osi pasa o 5 m w ciągu 2,5 s. Samolot przebywa w tym czasie 193 m w kierunku Y, co daje prędkość względem ziemi 77 m/s. Przyjmując, iż kąt nachylenia trajektorii względem osi lotniska nie uległ zasadniczej zmianie w ciągu kolejnych 5 s, znajdujemy, że na odcinku Y o długości 46 m trajektoria powinna się przybliżyć do osi pasa o ok. 1,2 m, co dobrze zgadza się z odległością X pomiędzy punktami 4 i 5.

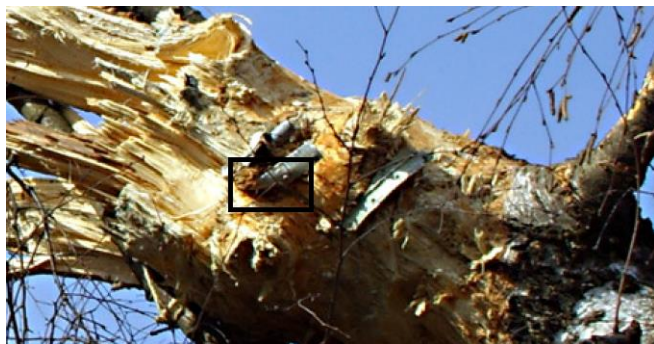
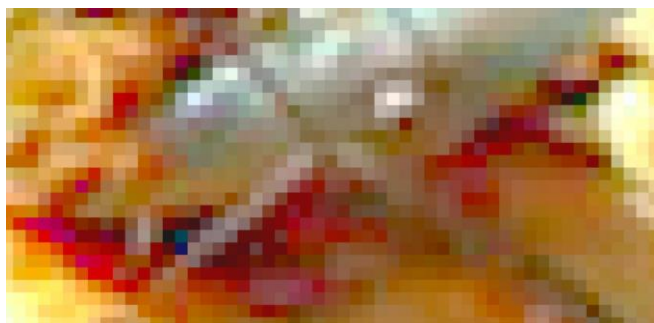
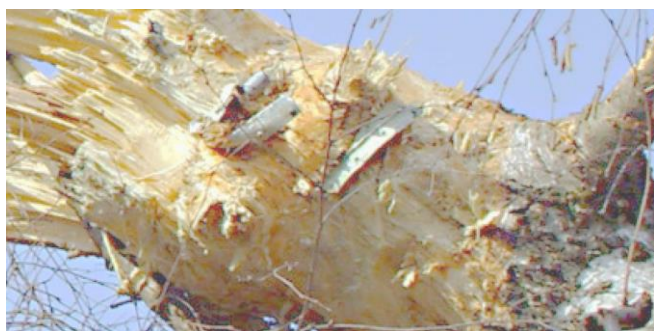
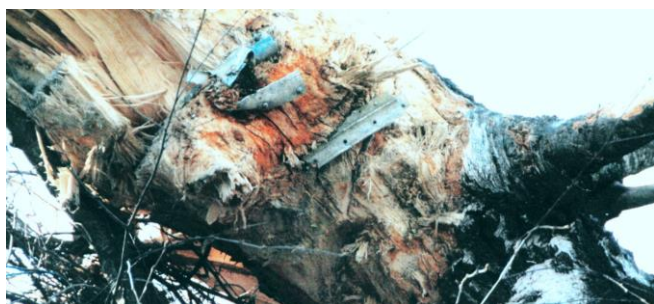
Rys. 11. Górne trzy obrazy to różne wersje tej samej fotografii, wykonanej najpóźniej 12.04.2010 r. i pochodzącej z raportu MAK. Dwie środkowe wersje przedstawione są przy zmniejszonym kontraście i zwiększonym nasyceniu. Widać, iż czerwone punkty występują jedynie w strefie cienia, co sugeruje, iż jest to artefakt biorący się ze sposobu kodowania kolorów. Na dolnej fotografii, wykonanej 11.04.2010 r. przez polskich ekspertów, czerwone ślady są jednak wyraźnie widoczne.

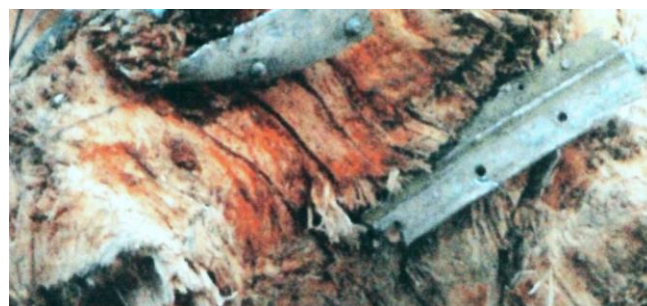
przez MON², czerwone ślady są wyraźnie widoczne również w tych częściach pnia, w których na zdjęciu z raportu MAK trudno się ich dopatrzeć (Rys. 12). Na wbitych częściach

Zdjęcia udostępnione przez MON zostały wykonane pod wieczór, co wynika z barwy i kierunku oświetlenia. Na fotografiach widzimy zarówno wbite części metalu jak i czerwone przebarwienia na drewnie. Zdjęcie z raportu MAK pokazuje białe fragmenty metalu, lecz czerwone przebarwienia jakby znikły z wyjątkiem obszarów znajdujących się w bezpośrednim sąsiedztwie metalowych części (Rys. 11). Na Rys. 13 pokazuję fragmenty fotografii wykonanej 13.04.2010 r. Nie ma tam już ani metalowych części, ani czerwonych przebarwień. W okolicy wierzchołka stojącego pionowo kikuta brzozy nie ma fragmentów kory, którą widać na zdjęciu MAK. Górna część pnia na zdjęciu z 13.04. została ociosana w sposób sugerujący podobne zniszczenia pnia zarówno z prawej jak i lewej jego strony, co kontrastuje z fotografią z raportu MAK, gdzie zniszczenia wydają się większe z prawej strony pnia. Sądząc z kierunku cienia, zdjęcie wykonano o wcześniejszej godzinie niż zdjęcie MAK. Tak więc fotografia MAK musiała być wykonana 12.04.2010 r.

Rys. 12. Zbliżenie fragmentu brzozy. Wg informacji MON, fotografia wykonana została przez polskich ekspertów w dniu 11.04.2010 r.

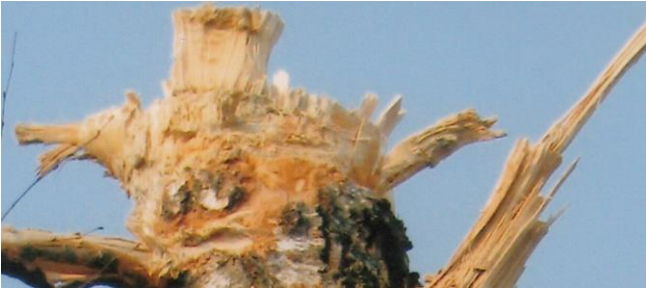
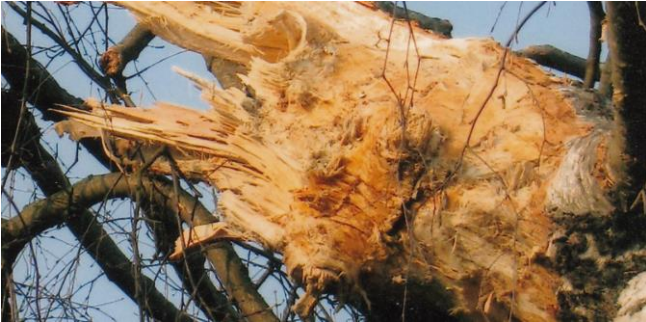
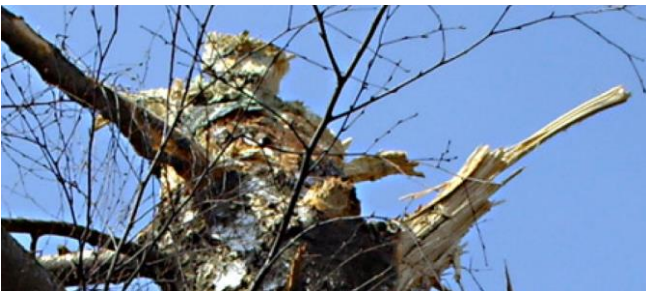
Niestety, jak widać, części drewna zabarwione na czerwono zostały z pnia wstępnie usunięte już dzień po katastrofie, a definitywnie znikły 13.04.2010 r. Pozostaje jeszcze możliwość, że fotografia z raportu MAK została obrobiona komputerowo, w celu usunięcia czerwonych śladów. W takim przypadku mogłyby pochodzić nawet sprzed 12.04.2010 r. S. Amielin, autor wielu fotografii z rejonu katastrofy, pierwsze zdjęcia z obszaru działki Bodina wykonał 13.04.2010 [20].

Rys. 13. Na górze i w środku fotografia brzozy wykonana 13.04.2010 r. [19] Brak metalowych części i czerwonych przebarwień. Na dole, zdjęcie z raportu MAK – widoczny jest fragment kory, którego nie ma na fotografii górnej. Układ cieni pokazuje, że zdjęcie MAK jest wykonane o późniejszej porze dnia niż zdjęcia górne, czyli musi pochodzić z 12.04.2010 r.

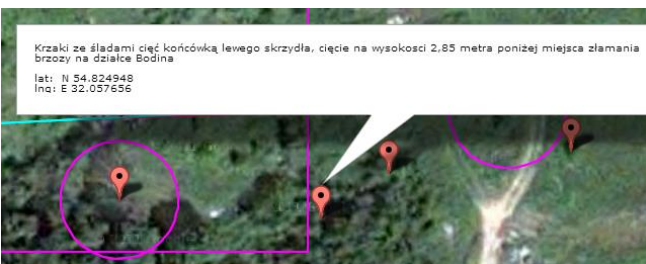
Na Rys. 15 widzimy fragment interaktywnej mapy miejsca katastrofy, przygotowanej przez autorów książki [1]. Zaznaczony punkt nie występuje w raportach MAK i KBWLLP. Gdyby rzeczywiście został on przeoczony przez obie komisje, byłby to dowód nieprawdziwości mojej hipotezy. Będąc oddalony w kierunku południowym bardziej niż pień brzozy, byłby poza zasięgiem skrzydła. Najprawdopodobniej pierwszym źródłem wskazującym na istnienie ściąg wspomnianych krzaków jest relacja S. Amielina. Jak wyjaśnia on w swej książce [20], do dnia 13.04.2010 r. teren działki Bodina był odcięty przez rosyjskie służby, które zabraniały wykonywania jakichkolwiek fotografii. Natomiast od 13.04.2010 r. nie ograniczano osobom postronnym dostępu do terenu katastrofy. Wtedy to co najmniej trzy osoby, niezależnie od siebie, wykonały zdjęcia przyciętych krzaków. Jeszcze tego samego dnia zostały one umieszczone w internecie.

Rys. 15. Ślady na krzakach, pominięte w raportach KBWLLP i MAK. Czy rzeczywiście były tam w dniu katastrofy?

Należałoby stwierdzić, czy na fotografiach z 11.04.2010 r., będących w posiadaniu KBWLLP, krzaki te są poćcinane w opisany sposób. Najważniejsza byłaby dokumentacja bezpośrednio z dnia katastrofy.
