GEOTECHNICZNE ASPEKTY KATASTROF LOTNICZYCH A KATASTROFA SMOLEŃSKA

Piotr Witakowski

Abstract

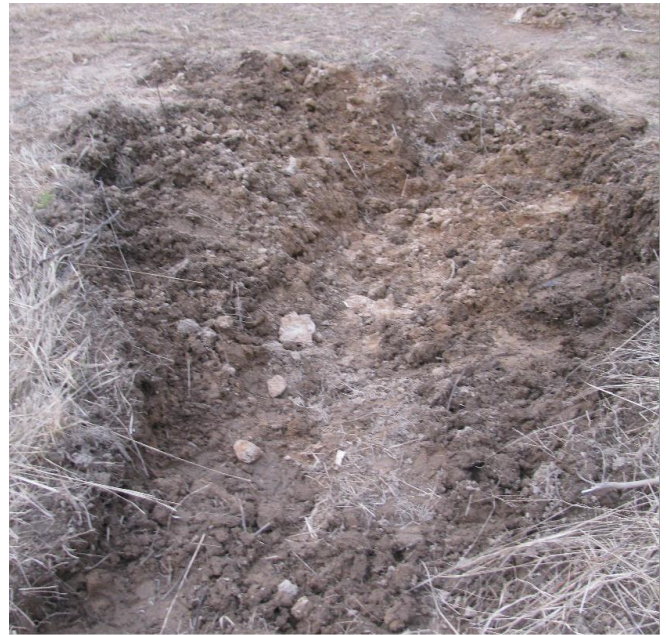
Rys. 33. Dno końca bruzdy w zbliżeniu. Zdjęcie wykonane w okresie 10-13.04.2010. Ściany bruzdy wskazują, że były już poddane działaniu opadu atmosferycznego.

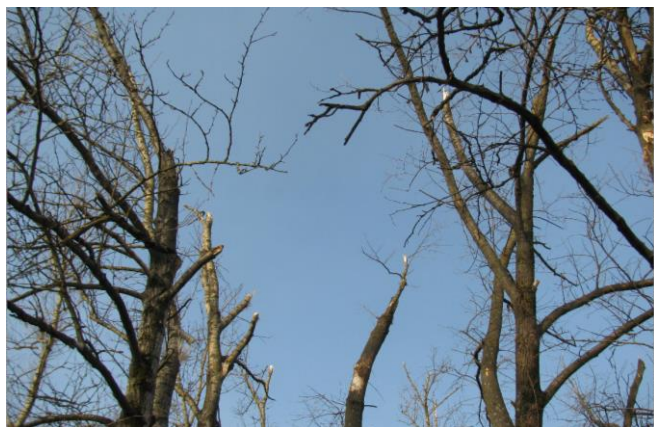
Rys. 36. Korony drzew po zachodniej stronie ul. Kutuzowa (bliżej lotniska). Złamane wierzchołki drzew otoczone są przez drzewa nienaruszone. Zdjęcie wykonał dr Jan Gruszyński w okresie 10-13.04.2010.

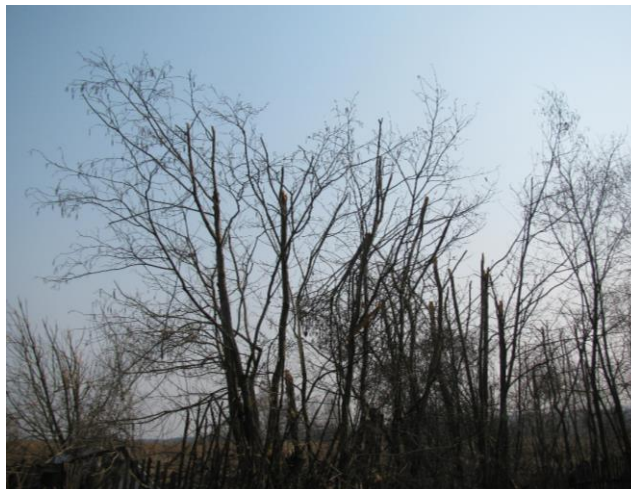
Rys. 37. Korony drzew wzdłuż ul. Gubienki. Złamane wierzchołki drzew otoczone są przez drzewa nienaruszone. Zdjęcie wykonał dr Jan Gruszyński w okresie 10-13.04.2010.

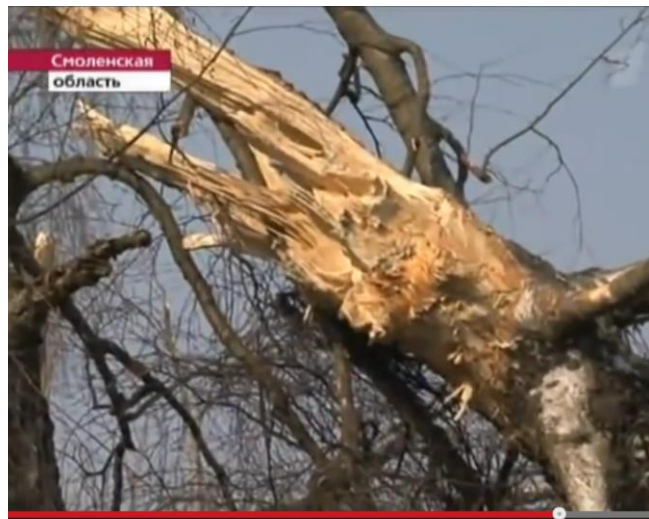
Rys. 41. Film telewizji moskiewskiej z kwietnia 2010. Zbliżenie na przełom „Smoleńskiej brzozy” ukazuje brak jakichkolwiek odłamków metalu [58].

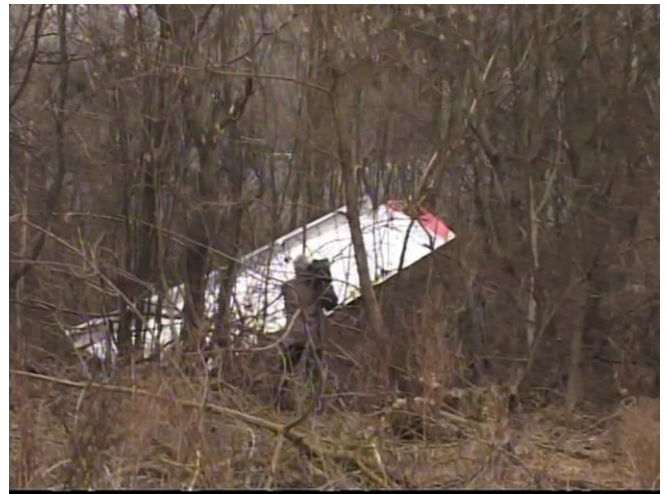
Rys. 45. Widok leżącej końcówki lewego skrzydła od strony ul. Gubienki, tj. od strony, od której nadleciała. Kadr z filmu rosyjskiego wykonanego w dniu 10.04.2010 udostępnionego przez red. Dłużewską.

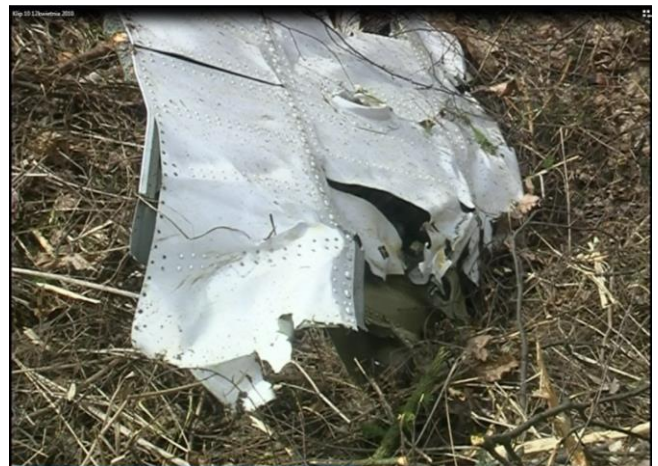
Rys. 46. Fragment poszycia samolotu leżący w strefie 2.

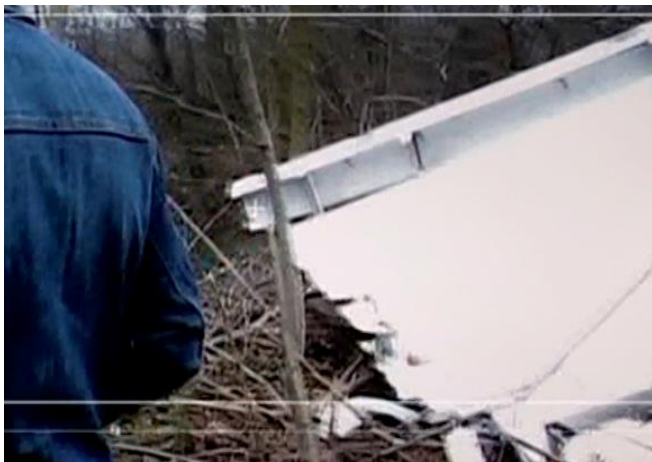
Rys. 47. Przełom końcówki lewego skrzydła. Zdjęcie wykonane w ciągu pierwszej godziny po Katastrofie. Kadr z filmu „Anatomia upadku” [62]. Widać nie wgnieciony slot skrzydła i równe cięcie jego powierzchni.

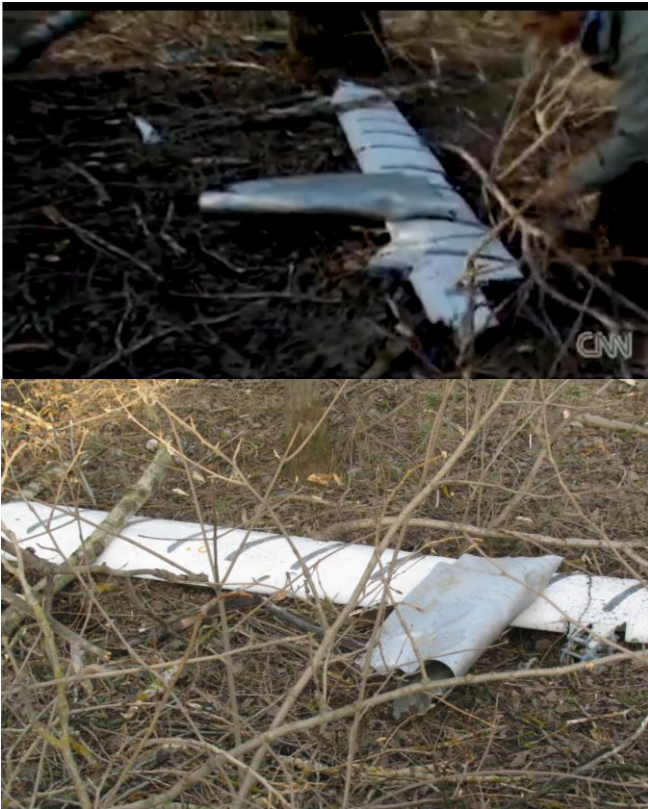
Rys. 52. Fragment steru kierunku wraz z elementami napędu leżący w lesie około 10 m od ul. Kutuzowa. Na wierzchu leży fragment poszycia samolotu. Zdjęcie górne - kadr z filmu CNN [63]. Zdjęcie dolne wykonane przez Jana Gruszyńskiego.

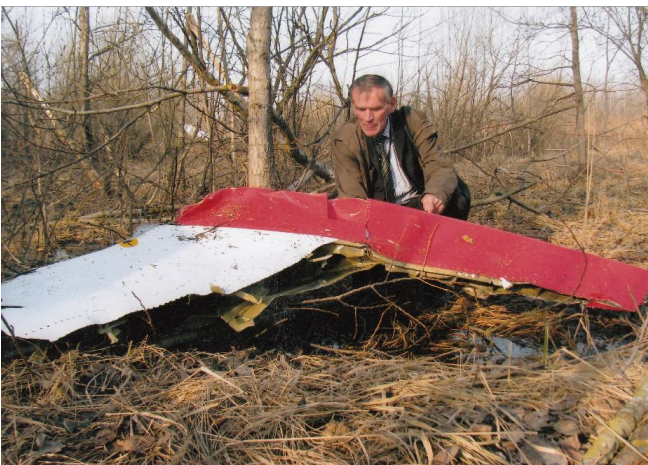
Rys. 53. Fragment steru wysokości leżący w lesie około 5 m od ul. Kutuzowa. W tle za drzewami widać całą lotkę. Foto Jan Gruszyński. Autor unosi fragment steru.- zdjęcie wykonane z samowyzwalaczem.

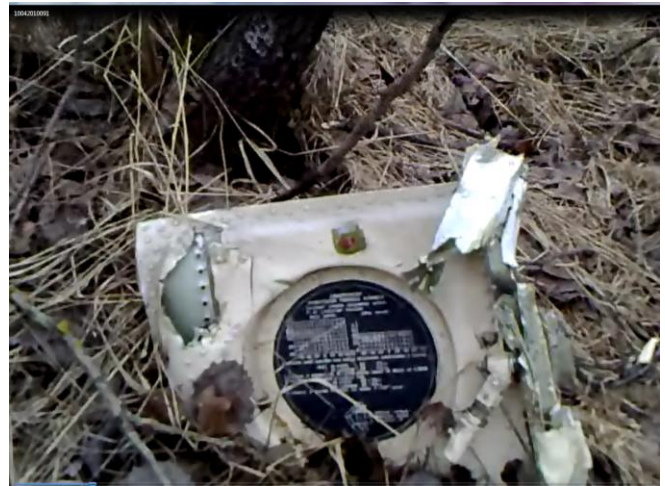
Rys. 54. Fragment amortyzatora podwozia głównego leżący między drzewami w strefie 4.

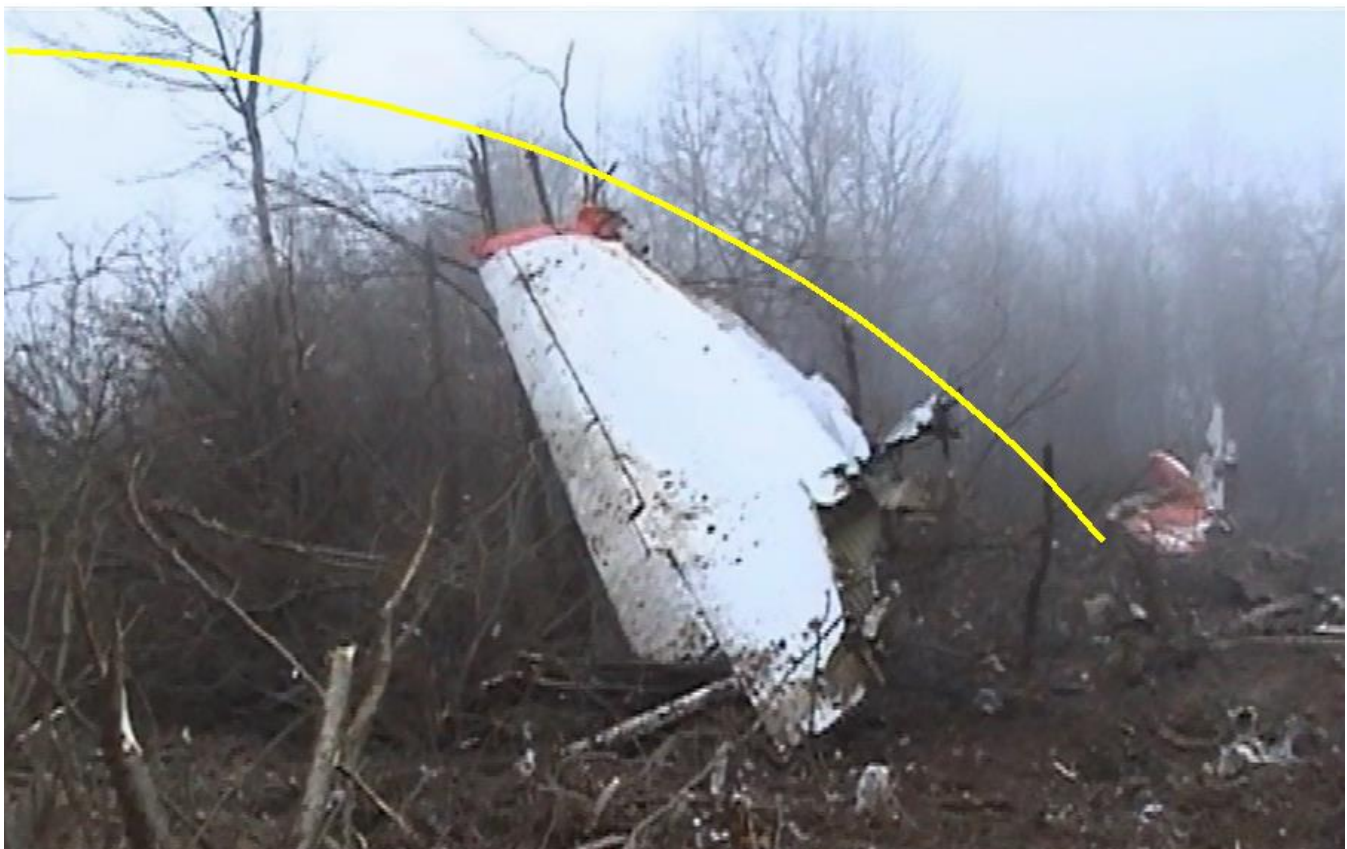
Rys. 56. Zadrzewienie na trasie upadku statecznika pionowego. Na pierwszym planie prawy statecznik poziomy z lotką. Widoczne za nim wierzchołki ulamanych drzew wskazują trajektorię statecznika pionowego. Kadr z filmu wykonanego przez Sławomira Wiśniewskiego.

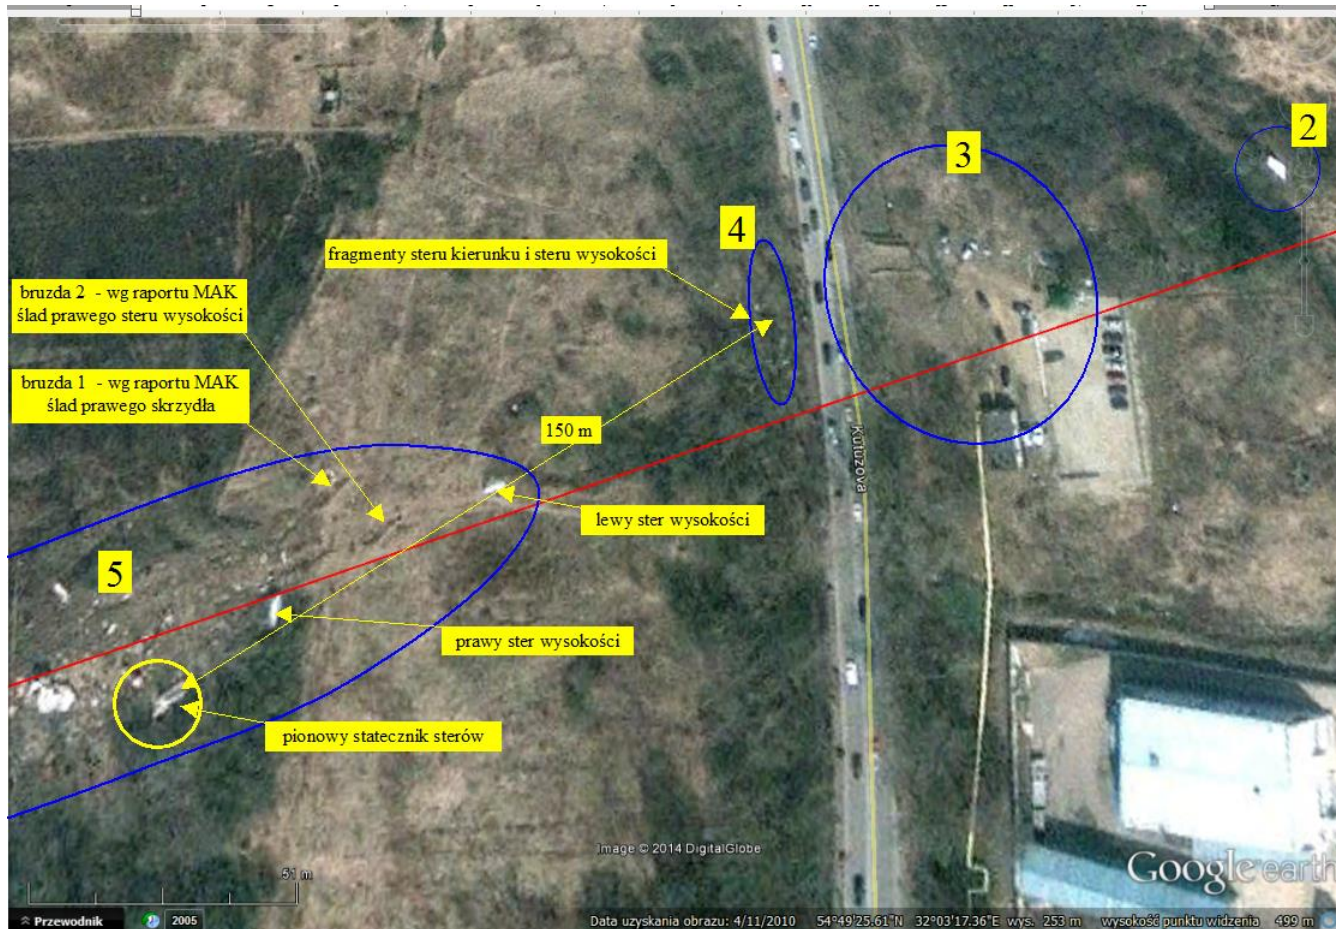
Rys. 57. Położenie statecznika pionowego i fragmentów steru kierunku i wysokości. Odległość między tymi elementami sięga 150 m.

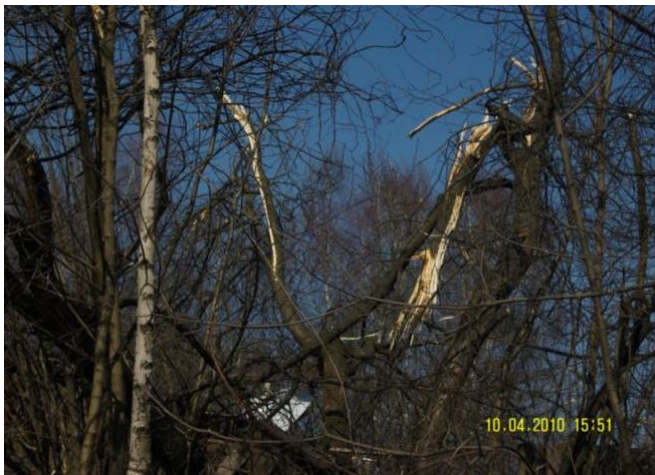
Rys. 58. Fragment konstrukcji samolotu, który lot swój wyhamował na drzewie łamiąc jego gałąź.

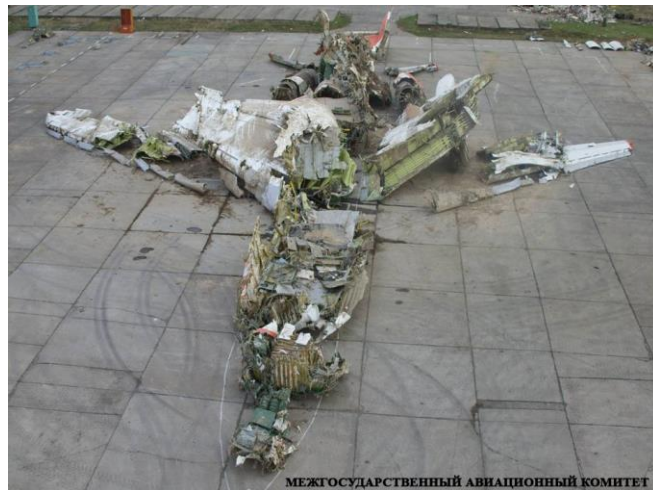
Rys. 61. Postać zniszczenia samolotu Tu-154 w Katastrofie Smoleńskiej. Wrak samolotu leżący na lotnisku w Smoleńsku.

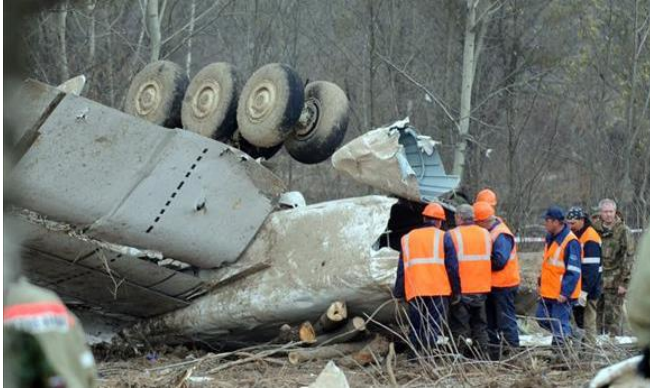
Rys. 62. Przelotowe otwory w klapach skrzydła stanowią typowe przestrzeliny [66]. Mogły powstać wyłącznie jako skutek zewnętrznego ostrzały pociskami z broni palnej lub kawałkami samolotu oderwanymi eksplozją.

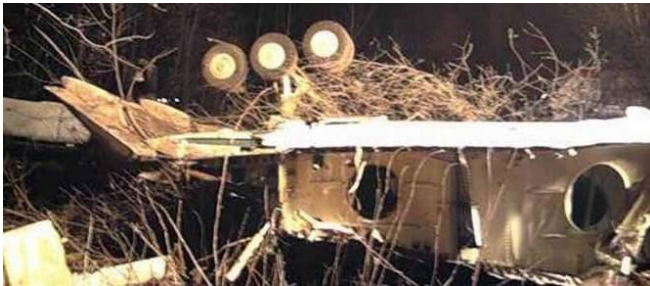
Rys. 63. Wywiniecie na zewnątrz krawędzi otworu we wrędze centroplata [67]. Wywiniecie takie mogło powstać wyłącznie jako wynik ciśnienia wywołanego eksplozją wewnątrz kesonu - po drugiej stronie wręgi.

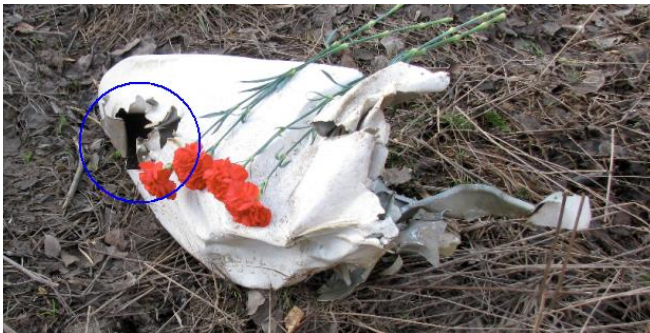
Rys. 64. Owiewka skrzydła leżąca w strefie 4. Otwór z wywinietymi na zewnątrz brzegami stanowi dowód rozerwania od środka. Foto Jan Gruszyński.
