O BADANIACH EKSPERCKICH METALOWYCH ELEMENTÓW WRAKU SAMOLOTU TU-154

Andrzej Ziółkowski

Keywords - Smolensk catastrophe, expert examinations, metallic fragments, wreck of TU-154M, explosive damage characteristic features.

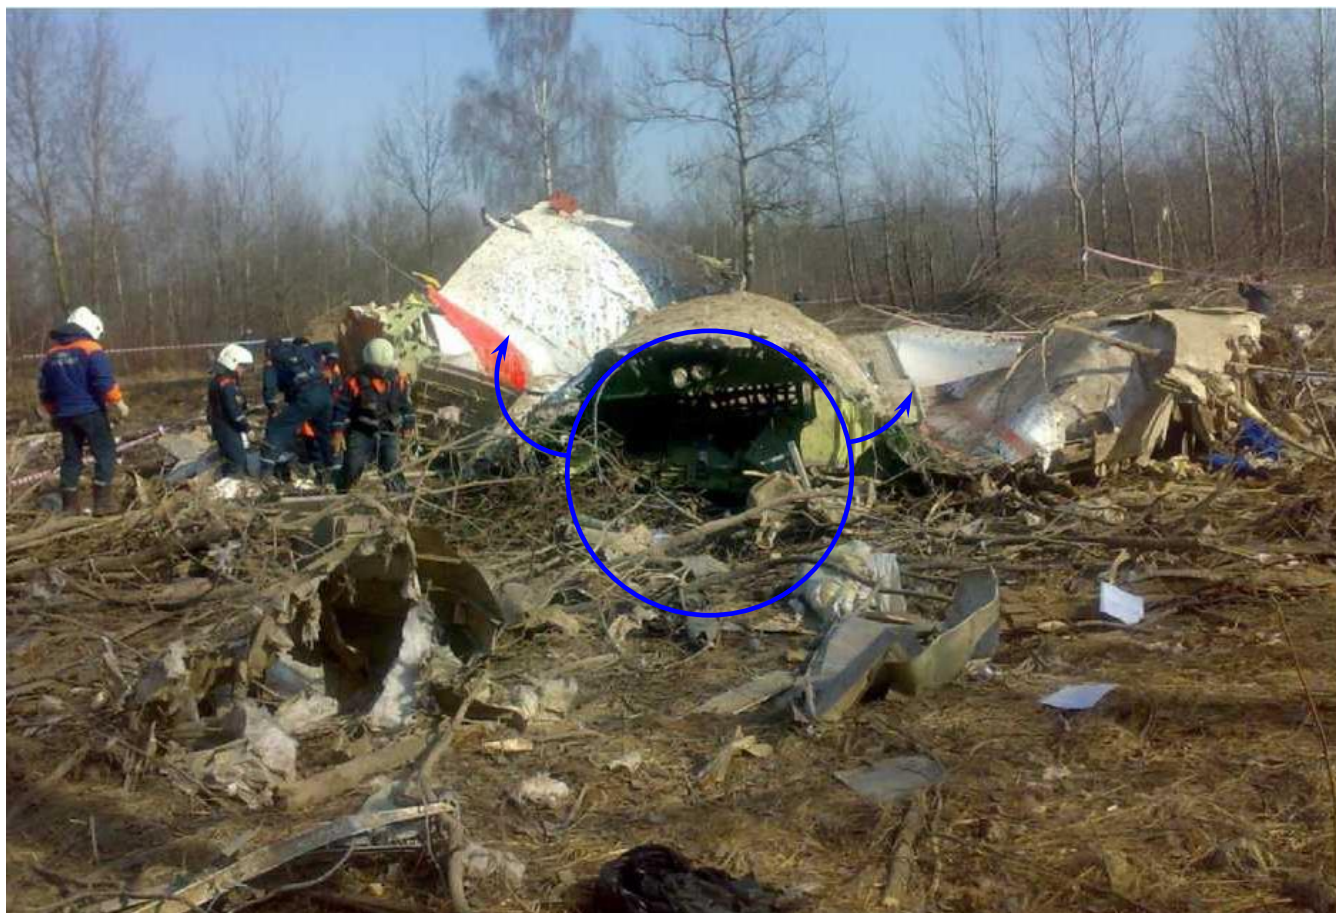
4. Zaobserwowano, że duże fragmenty kadłuba samolotu są rozerwane *wzdłuż jego osi* podłużnej, oraz że burty rozerwania są wywinięte na zewnątrz tych fragmentów kadłuba, por. Rys. 16 i Rys. 17.

Powstaje pytanie; jakie obciążenie mogło spowodować tego typu *globalne* zniszczenia kadłuba samolotu. Za najbardziej prawdopodobną jego przyczynę należy uznać *gwałtowny wzrost ciśnienia w całej objętości przestrzeni pasażerskiej kadłuba samolotu.* Po osiągnięciu pewnej krytycznej wartości ciśnienia nastąpiło przekroczenie wytrzymałości materiału poszycia kadłuba i rozerwanie powłoki w części sufitowej. Tego typu zniszczenia nie mogło wywołać uderzenie samolotu w ziemię - jako zintegrowanej konstrukcji, gdyż w takim wypadku generowane są obciążenia zginające, które mogłyby spowodować zniszczenie kadłuba, ale poprzez jego przełamanie się *poprzecznie* w stosunku do osi podłużnej kadłuba. Bardziej szczegółowo omówiono te alternatywne mechanizmy zniszczenia w Aneksie na końcu pracy.

Rys. 16. Duży fragment kadłuba samolotu TU-154M, który spadł na ziemię rozerwany i z wywiniętymi na zewnątrz burtami, zdjęcie por. Raport Zespołu Parlamentarnego [5].

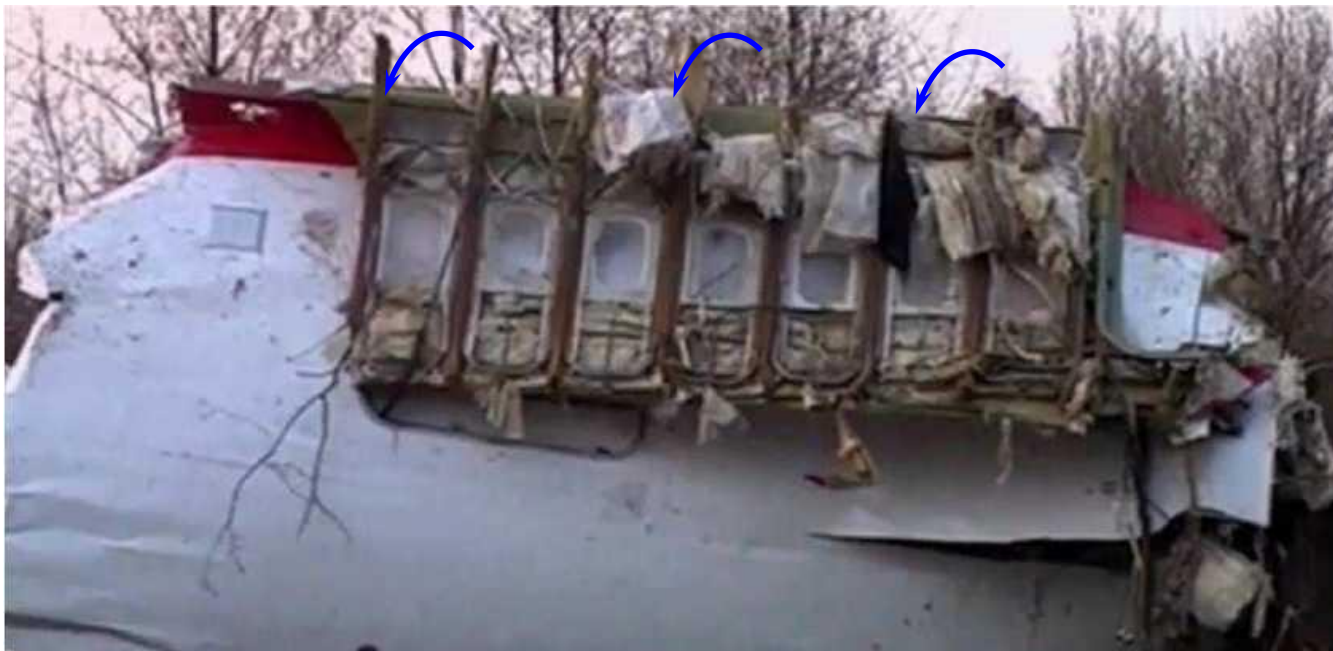
Na Rys. 17 pokazano zdjęcie pochodzące z Raportu Szuladzińskiego, por. [6], na którym pokazany jest duży fragment kokpitu i przedniej części kadłuba TU-154M, który spadł na ziemię w prawidłowej pozycji „kołami do dołu”. Również ten fragment jest rozerwany wzdłuż osi podłużnej kadłuba samolotu, zaś płyty pasów okiennych stanowiące fragmenty płatów burtowych zostały wywinięte na zewnątrz.

Rys. 17. Część pasażerska kadłuba samolotu TU-154M rozerwana wzdłuż osi podłużnej, zdjęcie por. Szuladziński [6].

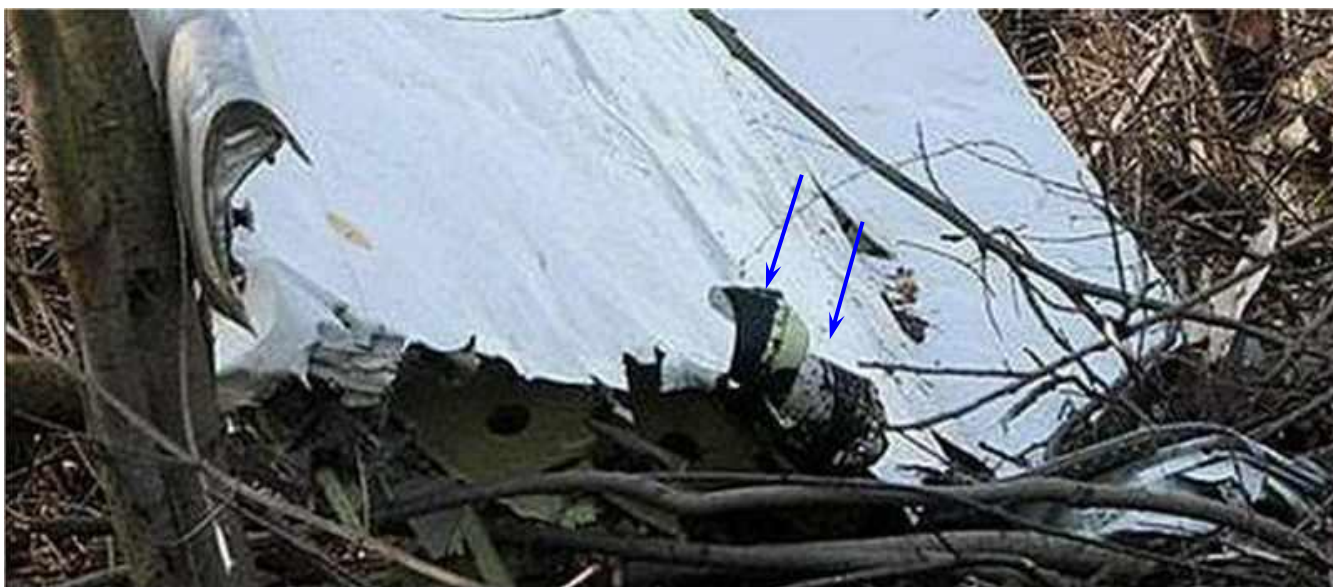
Rys. 18. Charakterystyczne płatki blachy na przelomie odcinka skrzydła, który odpadł od samolotu TU-154M, por. [5].

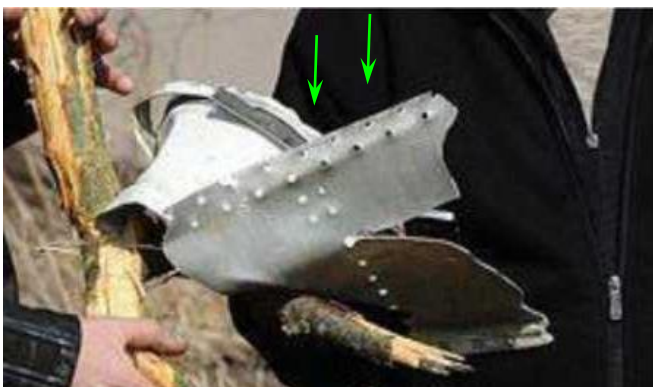
Rys. 19. Ślady równomiernego wyrwania nitów w kierunku prostopadłym do poszycia, wskazują że zniszczenie tego fragmentu skrzydła nastąpiło na skutek działania ciśnienia wewnętrznego wytworzonego wewnątrz profilu skrzydła, zdjęcie por. Raport Zespołu Parlamentarnego [5].

Na Rys. 19 pokazano zdjęcie fragmentu zniszczonego poszycia skrzydła samolotu TU-154M, por. [5]. Widocznym jest, że ten fragment poszycia skrzydła został zniszczony na skutek równomiernego wyrwania kilkunastu nitów w kierunku prostopadłym do blachy poszycia, nie zaś na skutek ich ścięcia co stanowi nominalny tryb pracy nitów. Taki typ zniszczenia wskazuje, że ten fragment profilu skrzydła uległ zniszczeniu na skutek działania ciśnienia wewnętrznego wytworzonego wewnątrz profilu skrzydła. Ślady zniszczeń fragmentów skrzydła samolotu TU-154M pokazane na
