POSUMOWANIE I KIERUNKI DALESZYCH BADAŃ ZACHOWANIA SAMOLOTU TU-154 W SMOLEŃSKU

Marek Dąbrowski

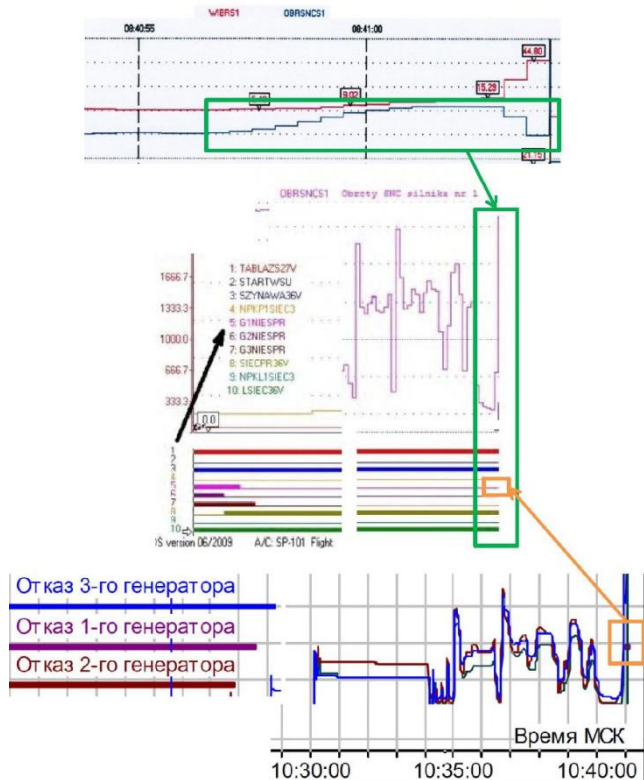
[11]). W związku z powyższym wydaje się uzasadnione stwierdzenie, że w przypadku braku części informacji na Rys. 25 mamy do czynienia z wynikiem świadomego działania, którego celem było ukrycie części danych świadczących o awariach instalacji elektrycznej.

Rys. 2. Porównanie fragmentów wykresów OBRNSCS1 z [11] (na górze), [4] (w środku) i [9] (na dole), a także G1NIESPR z [3] (w środku) i [9] (na dole).

Jak pokazano powyżej, Rys. 25 z [4] jest zupełnie nieprzydatny w analizach i mylący w zakresie stanu pokazanych na nim systemów Tu-154 M „101”, w tym zasilania elektrycznego, w końcówce lotu.

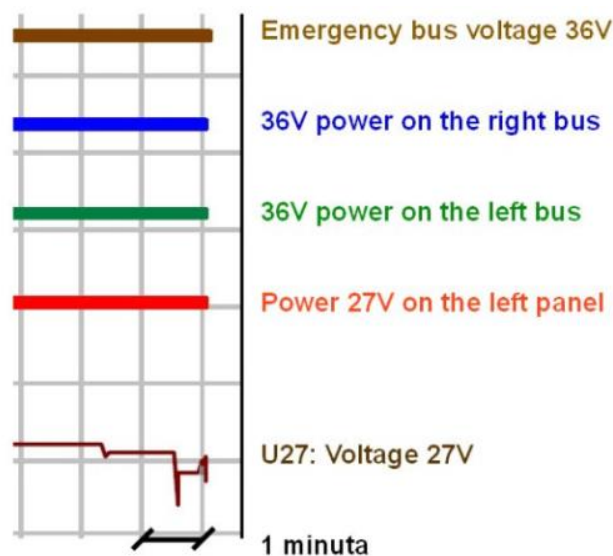
⁷ Widoczne na rysunku zmniejszenie napięcia 27 V od ok. 08:40:34 czasu CVR miało najprawdopodobniej przyczynę naturalną: włączenie reflektorów do lądowania.

Powyżej przedstawione dane są częściowo niespójne z [11] - wg ATM napięcie 36 V w prawej sieci (SIECPR36V) utrzymywało się do końca zapisu.

Rys. 3. Po lewej: powiększony fragment wykresu napięć 36 V i 27 V (Fig. 23 z [9]). Widoczna mała skala czasowa, uniemożliwiająca dokładną analizę.

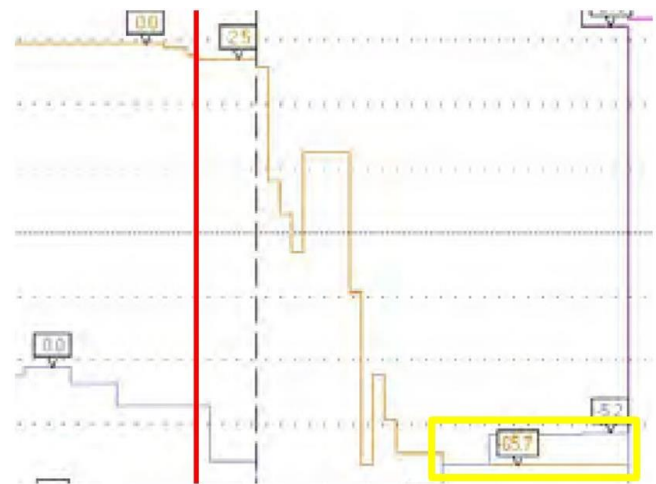
PKP (linie poziome: zielona i czerwona). Podobnie, niewiarygodne kąty przechylenia tak z lewego, jak i prawego PKP wystąpiły w Smoleńsku. Oba zapisy widać na Fig. 25 w [9].

Rys. 4. Końcówka zapisu: niewiarygodny kąt przechylenia w Smoleńsku.

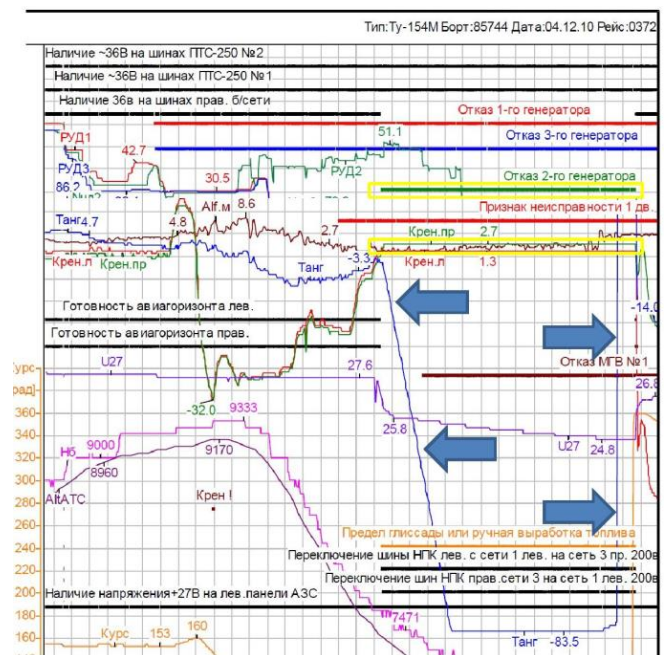
Rys. 5 pokazuje zapisy awarii związanych z odłączeniem w locie od sieci ostatniego z trzech generatorów (numer 2) samolotu RA-85744 w Domodiedowie. Zapis odłączenia generatora nr 2 (przy nieczynnych generatorach: nr 1 i nr 3) i zapisy wartości przechylenia: 1,3 st. z lewego PKP oraz 2,7 st. z prawego PKP zaznaczono żółtymi ramkami. Widać bezpośredni związek między odłączeniem generatora nr 2 a zobrazowaniem niewiarygodnych kątów przechylenia z obu

Rys. 5. Zapis niewiarygodnych kątów przechylenia i pochylenia w Domodiedowie.

Niebieskimi strzałkami zaznaczono zachowanie się zapisu kąta pochylenia (spada do wartości niewiarygodnych po odłączeniu ostatniego czynnego generatora). Należy zauważyć, że w Smoleńsku zapisana wartość kąta pochylenia w momencie, gdy zaczął się niewiarygodny zapis kąta przechylenia, także zaczęła spadać.

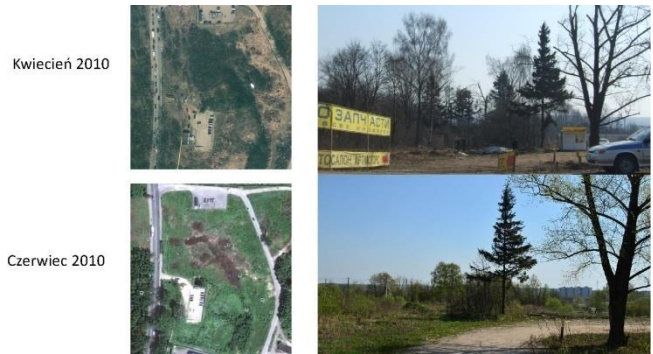
W tym też miejscu w terenie (okolice TAWS#38) miała miejsce ingerencja Rosjan w dowody rzeczowe na miejscu zdarzenia, co omówiono w części trzeciej niniejszego opracowania.

Rys. 6. Ingerencje w teren w TAWS#38 i okolicy autokomisu. Fot. Internet

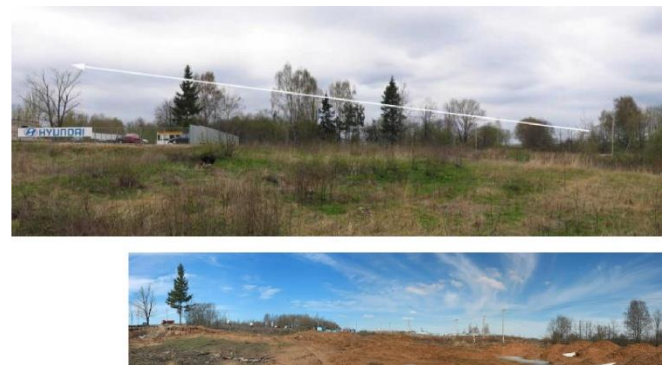
Rys. 7. Ingerencje w teren w TAWS#38 i okolicy autokomisu. Fot. S. Amielin, Internet

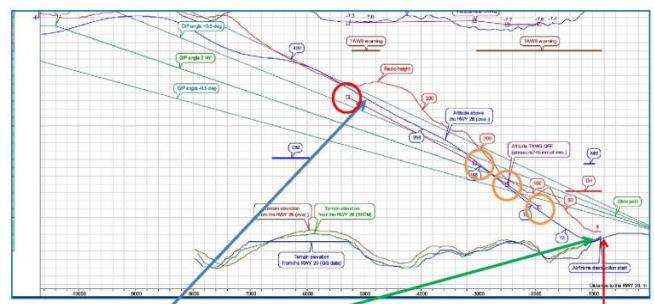
Komitet nie ujawnił metodologii, jakiej użyto do wyznaczenia trajektorii obliczeniowych (Rys. 8). Pierwsza trajektoria obliczeniowa (oznaczona niebieską strzałką) przebiega w pobliżu punktów TAWS#35-36 (pomarańczowe okręgi z lewej), ale wyraźnie powyżej TAWS#34 (czerwony okrąg) i poniżej TAWS#37 (pomarańczowy okrąg z prawej). Trafia w brzozę na działce N. Bodina (zielona strzałka).

Znajdująca się na tym samym rysunku fragmentaryczna trajektoria w kolorze fioletowym jest ograniczona jedynie do punktów TAWS#34-37.

W obu powyższych przypadkach MAK nie pokazał trajektorii za brzozą (czerwona strzałka) i w punkcie TAWS#38.

Rys. 8. Trajektorie MAK [9].

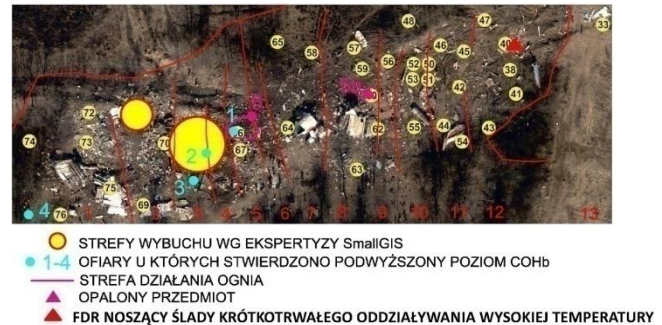
Wreszcie wyjaśnienia wymaga także obecność poddanych działaniu ognia przedmiotów na wrakowisku poza strefami ognia (w tym jednego FDR – Rys. 11). Fakt podwyższonego poziomu COHb u niektórych Ofiar [33] skutkuje stwierdzeniem ich żałobowego przebywania w strefie pożaru lub wybuchu.

Rys. 11. Przedmioty noszące ślady wysokiej temperatury poza strefami działania ognia na wrakowisku
