# JAK BRZMI UDERZENIE W BRZOZĘ

Anna Gruszczyńska-Ziółkowska

According to the Committee for Investigation of National Aviation Accidents, "at 6:41:02,8 [...] the aircraft collided [...] with a birch tree". The consequences of this revelation are far reaching: the "impact" is used by the Committee as a crucial point for the synchronization of two different classes of data (the sounds recorded by CVR MARS-BM and the "parameters registered by the MSRP system, ATM-QAR register"). It turns out, that the Members of the Committee have difficulty defining the sound of a plane hitting a birch (which one of the sounds is being interpreted as such) and at which moment of the recording the impact takes place.

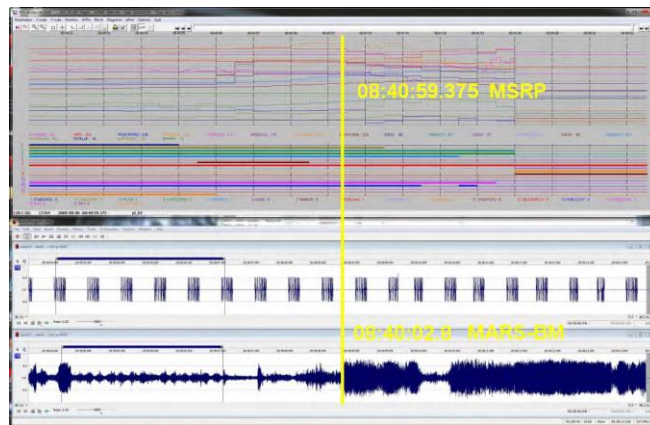
Rys. 1. Umieszczona w „Załączniku nr 2” na str. 9 ilustracja, mająca ukazywać „zależność czasu MSRP i MARS-BM w chwili uderzenia w brzożę”.

Moment synchronizacji zaznaczony został pionową żółtą linią. Żółtą czcionką wpisana została informacja dotycząca odczytu czasu i nazwy rejestratora.

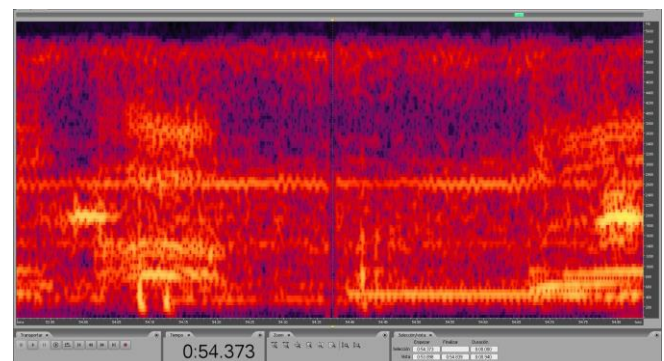
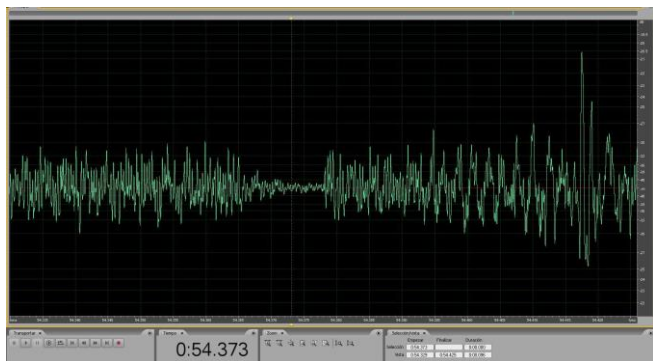
Zastanawia przy tym fakt zróżnicowania obu nagrań pod względem umiejscowienia tego rodzaju śladów. Przykładem jest przerwa, występująca w wersji MAK o godz. 8:40:54,373 po komendzie „odchodzimy” i pierwszej części komunikatu „pull up” (TAWS). W obrazie dźwięku pojawia się (w postaci pionowej, ciemnej rysy) po charakterystycznym podwójnym trzasku (zapewne efekt włączania lub wyłączenia urządzenia) na słowie „up” (TAWS) i końcu komunikatu „siedemdziesiąt” (por. Rys. 11, Rys. 12). W materiale Komisji BWLLP przerwy takiej w tym miejscu nagrania nie ma (por. Rys. 13).

Rys. 11. Materiał dźwiękowy publikowany przez MAK. Kursorem ustawionym na godz. 8:40:54,373 zaznaczam charakterystyczną przerwę w nagraniu (ciemna pionowa linia).

Rys. 12. Ta sama przerwa w nagraniu MAK w powiększonym obrazie przebiegu dźwięku.

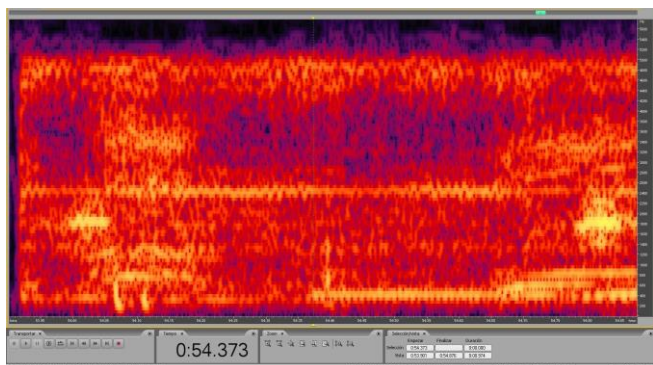
Rys. 13. Materiał dźwiękowy prezentowany przez KBWLLP. Kursorem ustawionym na godz. 8:40:54,373 zaznaczam analogiczny moment nagrania. Przerwy nie ma.

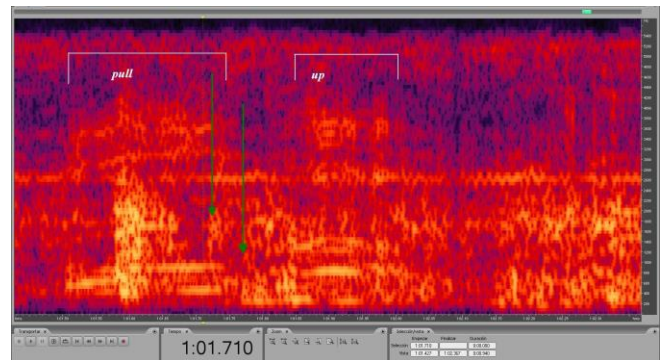
Rys. 15. Rzeczywisty moment początku hałasu, słyszalny w nagraniu w paśmie wyższych, a następnie niższych częstotliwości (zaznaczam zielonymi strzałkami). Cursor, ustawiony na początek tego zdarzenia, wskazuje czas 8:41:01,710. Białymi klamrami zaznaczam automatyczne wypowiedzi „pull” oraz „up”.

Jak widać, posłużono się wykresem przebiegu dźwięku nieprawidłowo, nie uwzględniając rzeczywistej treści nagrania. Popołniono przy tym trzy błędy: w zakresie oceny charakteru zdarzenia, identyfikacji momentu jego zaistnienia i w umiejscowieniu go na wykresie. Zaznaczono bowiem miejsce/moment znacznego wzrostu natężenia, który przyjęto za obraz uderzenia. Tymczasem hałas o charakterze szumu, przeradzający się w hurgot, zaczyna się o ponad sekundę wcześniej i nie od konkretnego, mocnego „uderzenia”, a narasta. Pierwsze dwie jego fale są nieco słabsze (co widać i w spektrum, i na wykresie przebiegu w czasie), następna – trzysegmentowa – jest znacznie mocniejsza. I początek tej właśnie, silniejszej fali hurgotu przyjęto błędnie jako „chwilę uderzenia” (por. Rys. 16, Rys. 17, Rys. 18).

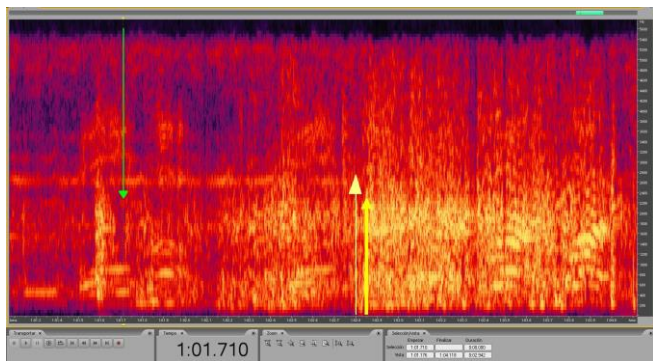
Rys. 16. Początek hałasu o charakterze szumu zaznaczam zieloną strzałką (umieszczony tam kursor wskazuje czas 8:41:01,710). Kremową strzałką oznaczam wskazany przez Komisję w tekście czas „odgłosu uderzenia” – 8:41:02,8, zaś strzałką żółtą – miejsce, które Komisja wyznaczyła graficznie, żółtą linią umieszczoną na wykresie fali.

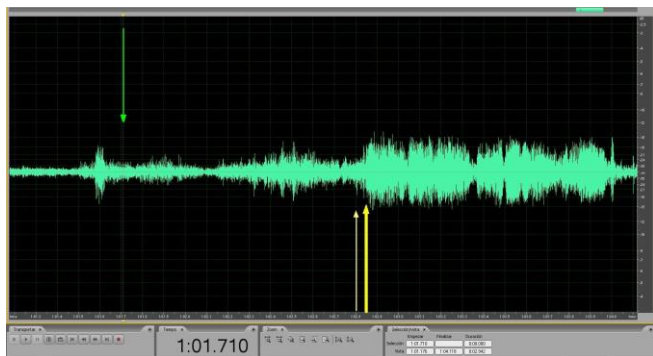
Rys. 17. Ten sam kadr i te same momenty, w innym ujęciu.

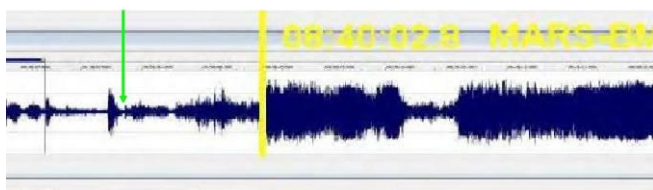
Rys. 18. Orientacyjne wskazanie (zieloną strzałką) miejsca/momentu, gdzie na wykresie zamieszczonym w Załączniku nr 2 powinna się znaleźć żółta linia oznaczająca początek hałasu o charakterze szumu.

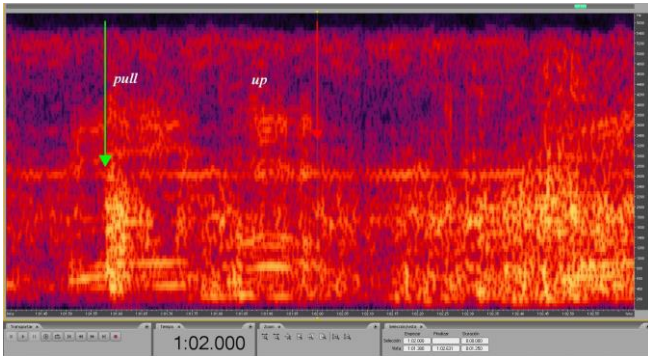
Rys. 20. Zaznaczony moment 8:41:02,0 (6:41:02,0), kiedy według informacji w Załączniku nr 8 miał nastąpić „odgłos przypominający stuknięcie” (kursor i zegar oraz strzałka czerwona). Strzałka zielona wskazuje bardzo wyraźnie widoczny rzeczywisty moment „stuknięcia” (8:41:01,577).

Słowny opis natury dźwięku jest nadzwyczaj trudny. Jednak odgłos, który odnotowuje się małeńkimi literami, nie tyle „przypomina stuknięcie”, co wręcz – jest nim (sic!). Jest to głośne stuknięcie, wręcz uderzenie o charakterze metalicznym, wybrzmiewającym (nie jest tłumione). Jeśli by użyć obrazowego porównania, to przypomina uderzenie obiektu niezbyt wielkiego, ale wykonanego z twardego, grubego metalu o inny obiekt o podobnych cechach (por. Rys. 20, Rys. 21). Nie wykluczam, że może to być dźwięk, który jest wynikiem operowania przez pilota urządzeniami, a zatem byłby typowy dla akustyki kokpitu. Jednak przez specjalistów z IES jako taki nie został określony, uznano, że jest to „niezidentyfikowany odgłos” (por. Tab. 1).

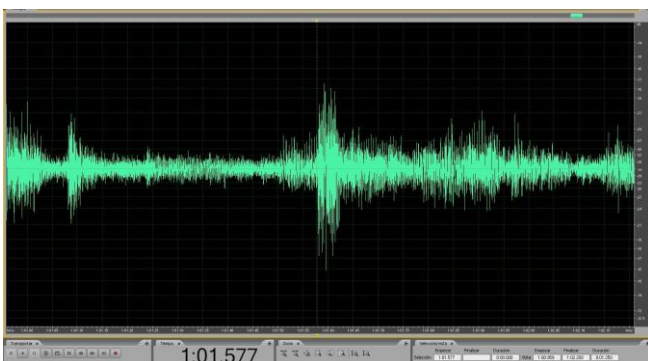
Rys. 21. Wykres amplitudy wskazuje, że dźwięk uderzenia (w momencie 8:41:01,577 – wskazanie kursora) jest głośny i nie jest tłumiony.

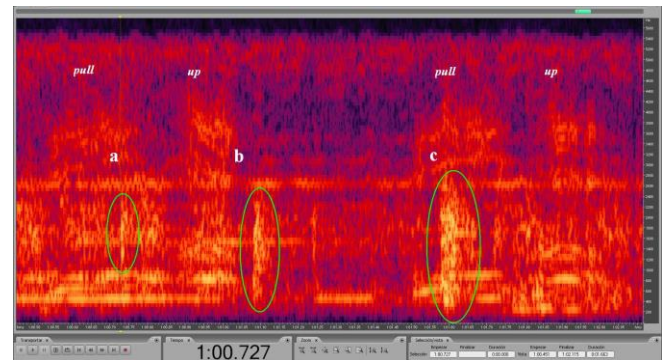
Seria trzech metalicznych uderzeń czy „stuknięć” rozpoczyna się na słowie „pull” (TAWS). O godz. 8:41:01,71, niemal 1 sekundę od pierwszego z nich, pomiędzy słowem „pull” i „up” kolejnego komunikatu TAWS, zaczyna się szum, stopniowo przeradzający się w coraz intensywniejszy hałas, a następnie w hurgot. To zjawisko, obecne w nagraniu do samego końca, rzeczywiście można nazwać „zmianą akustyki”, co wyrażono w „Załączniku nr 8”.

Rys. 22. Sekwencja trzech metalicznych uderzeń, rozpoczynająca się w trakcie trwania słowa „pull” (TAWS): a – 8:41:00,727; b – 8:41:01,079; c – 8:41:01,577 (każde z uderzeń zaznaczam zieloną elipsą).

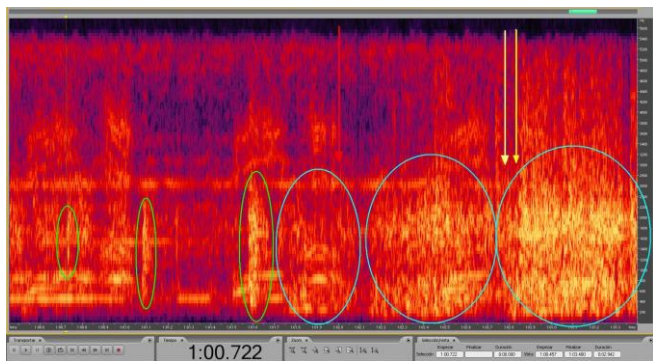
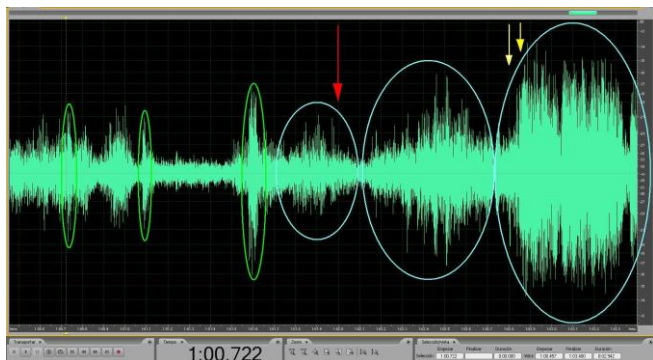
Rys. 23. Seria trzech uderzeń (elipsy zielone) i pojawienie się szumu. Początkowo jest on słaby, raczej jednostajny (zaznaczam pierwszą elipsą niebieską), potem staje się mocniejszy i nasilający się (druga elipsa) i wreszcie – przekształca się w narastający hurgot (trzecia elipsa). Strzałkami oznaczam lokalizację wskazanych przez KBWLLP momentów: czerwoną – „odgłos przypominający stuknięcie” wg Załącznika nr 8 (godz. 6:41:02,0), kremową – „uderzenie w brzozę” wg tekstu „Załącznika nr 2” (godz. 08:41:02,8), żółtą – „uderzenie w brzozę” wg wykresu fali z „Załącznika nr 2”.

Rys. 24. Ten sam kadr i treść w innym ujęciu.

Po ostatnim z trzech uderzeń następuje szum. Nie wiem, czy istnieje zależność przyczynowo-skutkowa między tymi dwoma zjawiskami. Może niekoniecznie. Zwraca jednak uwagę następstwo zdarzeń, rozłożenie ich w czasie, co wskazuje na niemożność identyfikowania „stuknięcia” i szumu jako tego samego zjawiska akustycznego czy ewentualnego pomylenia ich ze sobą. Ten pierwszy szum nie jest specjalnie głośny, ale wyraźny. To jest właśnie wskazany przeze mnie w poprzedniej części omówienia początek hałasu, który potem przeradza się w hurgot (dzieje się to w trzech etapach) (por. Rys. 23, Rys. 24 – elipsy niebieskie).

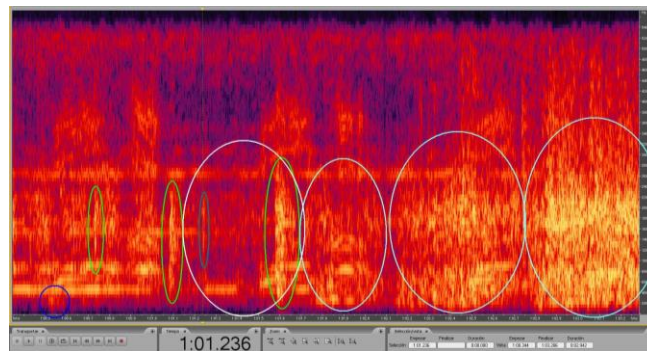
Rys. 25. Materiał dźwiękowy MAK. Sekwencja głuchego odgłosu (elipsa granatowa), trzech uderzeń „metalicznych” (elipsy zielone), stuknięcia niezidentyfikowanego (elipsa seledynowa), narastającego hałasu (elipsy błękitne) oraz przestrzeń zaniku pasma ok. 1,5 kHz i osłabienia pasma ok. 2,6 kHz (biała elipsa).

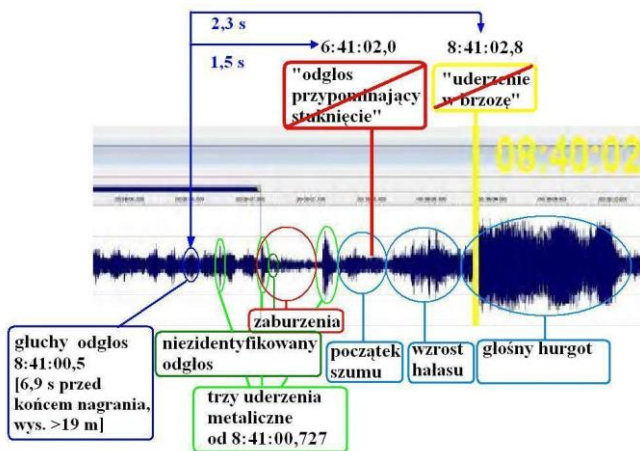
Jak zatem widać, seria wartych uwagi zdarzeń akustycznych rozpoczyna się przynajmniej o godz. 8:41:00,5, tzn. 6,9 s przed końcem prezentowanego przez MAK nagrania, gdy samolot znajduje się na wysokości większej, niż 19 m. Nie ma zatem mowy o uderzeniu w brzożę (por. Rys. 26).

Rys. 26. Warte uwagi zdarzenia akustyczne orientacyjnie naniesione na wykres przebiegu dźwięku w czasie, opublikowany przez KBWLLP [2]. Seria tych zdarzeń rozpoczyna się 2,3 sekundy przed wskazaniem „uderzenia w brzożę” w „Załączniku nr 2” i 1,5 sekundy przed wskazaniem „odgłosu przypominającego stuknięcie” w „Załączniku nr 8”.

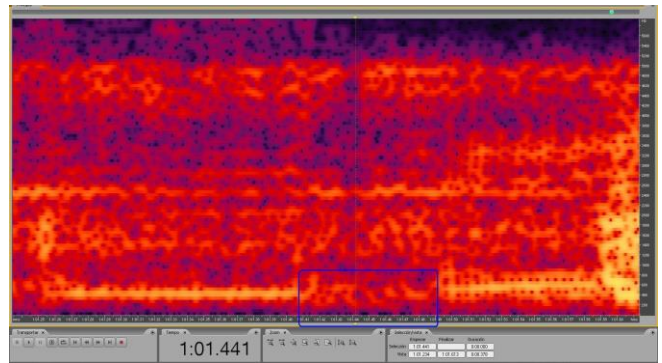
W obrazie nagrania KBWLLP obecna jest pionowa ciemna rysa, która musi budzić zainteresowanie, ponieważ może świadczyć o przerwie w rejestracji dźwięku. W materiale MAK w tym samym czasie (8:41:01,441) przerwy takiej nie widać. W obu obrazach zwraca uwagę pauza między dwoma sygnałami, która w nagraniu KBWLLP trwa 0,85 sekundy, w nagraniu MAK – 0,108 sekundy (por. Rys. 27, Rys. 28).

Rys. 27. Materiał dźwiękowy KBWLLP. Kursor i zegar: 8:41:01,441 wskazuje miejsce możliwej ingerencji. Ramką zaznaczam fragment długości ok. 0,85 s, wart uwagi w porównaniu z materiałem MAK (por. Rys. 28).

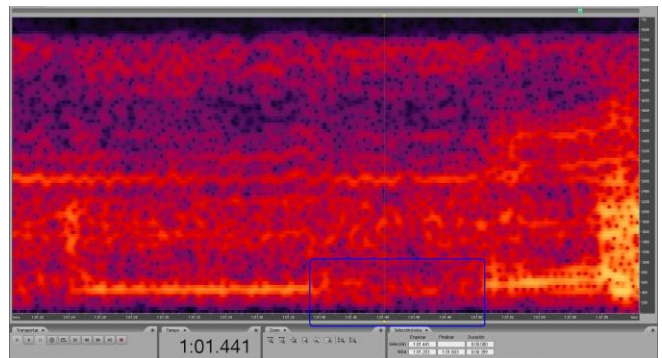
Rys. 28. Materiał dźwiękowy MAK. Kursor (i zegar), jak poprzednio – w miejscu przypuszczalnej ingerencji. Ramką oznaczam fragment długości ok. 0,108 s, wart uwagi w porównaniu z materiałem KBWLLP (por. Rys. 27).

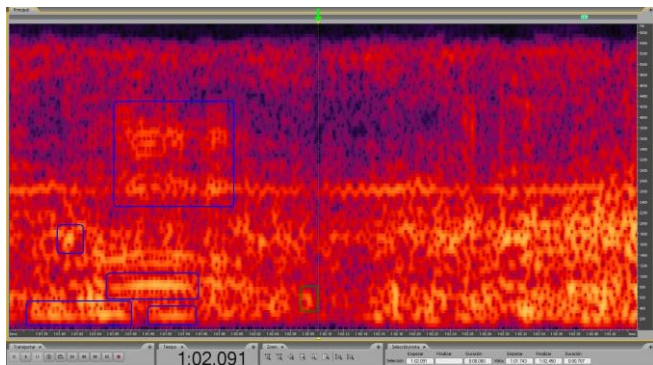
Inny przykład występowania niepokojącej przerwy odnajdujemy w obu nagraniach w czasie ok. 8:41:02,1. W spektrogramie nagrania MAK cienka ciemna linia pionowa pojawia się o godz. 8:41:02,091 (por. Rys. 29), w nagraniu KBWLLP, gdzie jest nieco słabiej widoczna ze względu na ogólnie większe wzmocnienie niektórych sygnałów, występuje o godz. 8:41:02,102 (por. Rys. 30).

Rys. 29. Nagranie MAK czas 8:41:02.091 – delikatna rysa pionowa w obrazie spektralnym dźwięku (zaznaczona kursorem i zieloną strzałką na marginesie). Przerwa ta następuje po drobnym, ale charakterystycznym elemencie akustycznym (ujęty w zieloną ramkę). Wybrane przykłady wzajemnej relacji zdarzeń, której układ różny jest od tego, co prezentuje nagranie KBWLLP – niebieskie ramki.

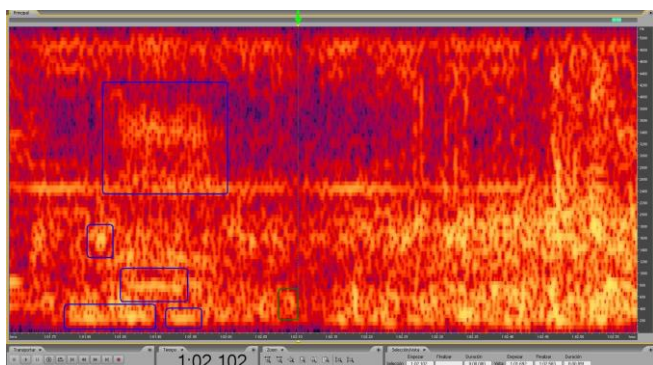
Rys. 30. Nagranie KBWLLP czas 8:41:02.102 – delikatna rysa pionowa w obrazie spektralnym dźwięku (zaznaczona kursorem i strzałką zieloną). Jak powyżej, przerwa ta następuje po drobnym, ale charakterystycznym elemencie akustycznym (ujęty w zieloną ramkę). Wybrane przykłady wzajemnej relacji zdarzeń, której układ różny jest od tego, co prezentuje nagranie MAK – niebieskie ramki.

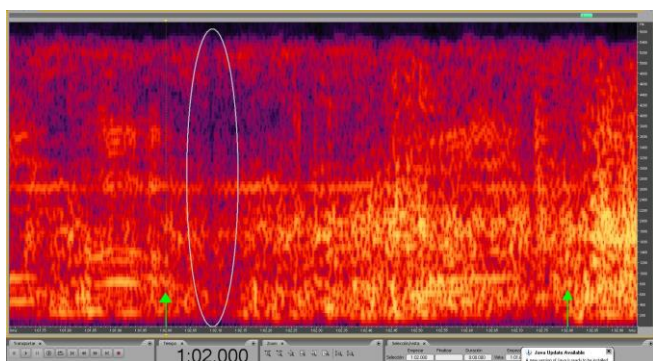
Wydaje się, że w procedurze poszukiwania w materiale dźwiękowym odzwierciedlenia „uderzenia w brzożę” kwestia chronologii zarejestrowanych zdarzeń powinna mieć nadzwyczajne znaczenie. Warto więc odnotować, że przedstawiony wyżej, króciutki moment, wzbudzający niepewność co do oryginalności nagrań i prawidłowości ich odtwarzania, występuje w istotnym fragmencie całości. Otóż mowa tu o odcinku czasowym, który można by – pod względem treści samych dokumentów wyprodukowanych przez KBWLLP – nazwać spornym. Jest to odcinek długości 0,8 sekundy, a zawiera się między wskazanym w „Załączniku nr 8” „odgłosem przypominającym stuknięcie, zmianą akustyki” o godz. 6:41:02,0 a wskazanym w „Załączniku nr 2” „uderzeniem w brzożę” o godz. 8:41:02,8 (por. Rys. 31).

Rys. 31. Wyraźna przerwa w nagraniu (ciemna rysa pionowa – oznaczam szarą elipsą) pomiędzy obiema wersjami czasów (zielone strzałki), w których, zdaniem (czy raczej – zdaniem) KBWLLP, miały mieć miejsce zdarzenia istotne dla przyczyny rozpadu samolotu: lewa strzałka – godz. 6:41:02,0 („odgłos przypominający stuknięcie, zmianą akustyki” [4]), prawa – godz. 8:41:02,8 („uderzenie w brzozę” [2]).

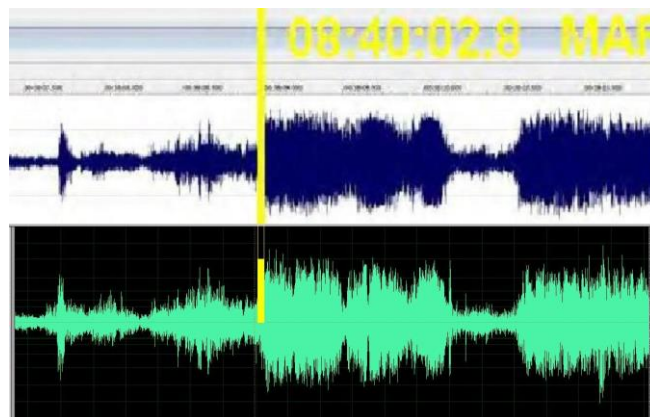
Rys. 32. W wykresie przedstawionym przez Komisję (górny wykres – niebieski) nadmiernie szeroka żółta linia zasłania obraz stopniowego wzrostu amplitudy, widocznego w wykresie fali z nagrania MAK (dolny wykres – zielony). Sprzyja to tworzeniu wizualnej sugestii zaistnienia gwałtownej zmiany natężenia. Mechanizm tej sugestii odtwarzam, wprowadzając do dolnego wykresu podobną, szeroką, żółtą linię.

Jeśli chodzi o sugestię wizualną, to wypada zauważyć, że w mającym obrazować to gwałtowne zdarzenie wykresie zastosowano nadmiernie szeroką linię oznaczenia. Żółta linia pionowa jest tak szeroka, że obejmuje zdarzenia zachodzące na przestrzeni ok. 0,09 sekundy. Zakrywa przez to odcinek rzeczywistego, stopniowego wzrostu natężenia hurgotu (por. Rys. 32).
