WERYFIKACJA USTALEŃ ZAWARTYCH W RAPORTACH MAK I KBWL PRZEZ ANALIZĘ ZNISZCZEŃ TU-154

Jacek Jabczyński

1. WERYFIKACJA WYGLĄDU KLAP I POŁOŻENIA CENTROPLATA SAMOLOTU Z ICH OPISEM W RAPORTACH MAK I KBWL

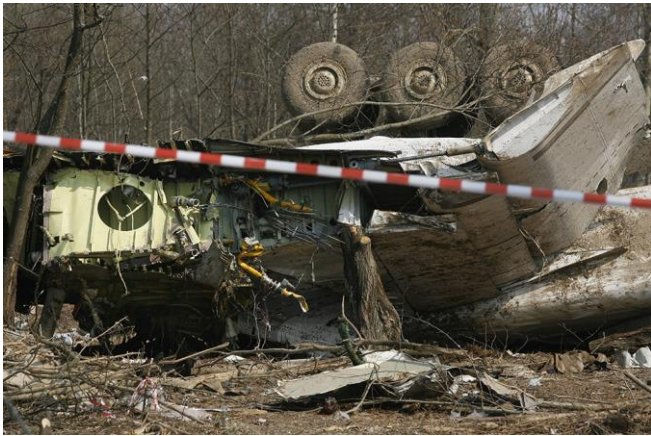
Rys. 4. Wygląd lewej części centroplata na miejscu zdarzenia. Autor: Kuba Kamiński. Czas wykonania zdjęcia : 2010-04-13 godzina 11:02:30.

Oznacza to, że obie części centroplata znajdowały się w innym położeniu w trakcie wykonywania pomiarów przez obie komisje. W przypadku KBWL prawa część centroplata musiałaby zostać przeniesiona dalej od progu pasa startowego o 10 metrów, a lewa aż o 30 metrów, co może wskazywać, że pomiary położenia przeprowadzono bez uwzględnienia pierwotnego położenia obu części centroplata lub, że dane do tabeli zostały wpisane błędnie, albo użyto innych, niż wskazane w raporcie KBWL punktów odniesienia. (obie części pokazane na Rys. 4 i Rys. 5)

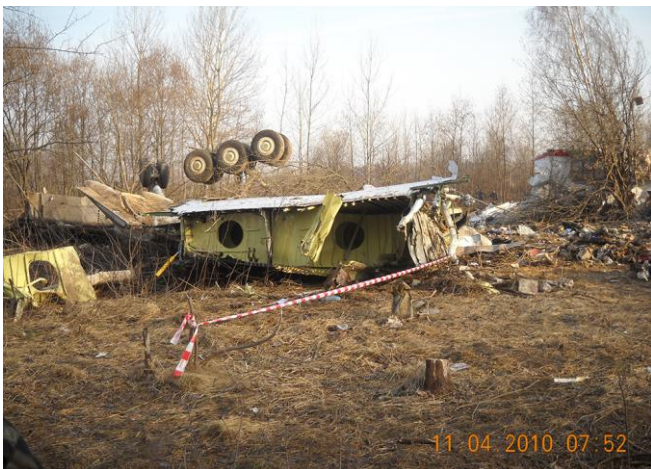
Rys. 5. Wygląd prawej części centroplata na miejscu zdarzenia. Data na zdjęciu 11.04.2010. Autor nieznany. Źródło: Internet.

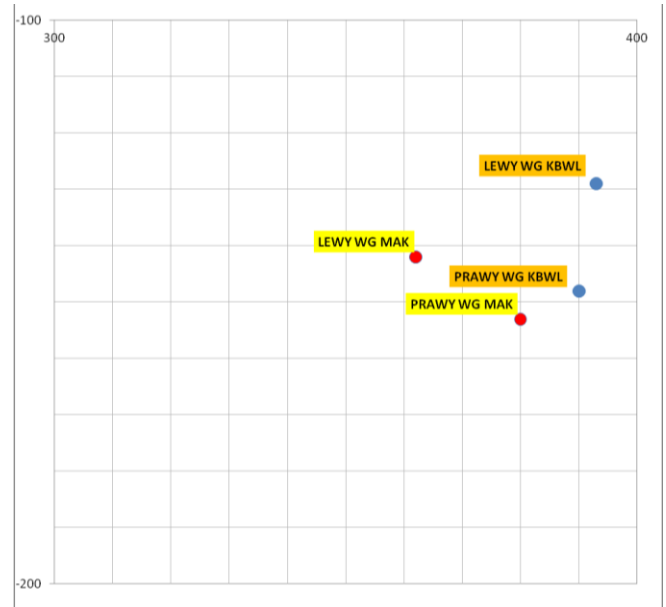
Z przedstawionych przez obie komisje pomiarów położenia prawej i lewej części centroplata na miejscu zdarzenia lotniczego wynikają istotne rozbieżności.

Różnica w położeniu prawej części centroplata w pomiarach MAK i KBWL, w odniesieniu do początku drogi startowej wynosi 10 metrów, zaś różnica położenia prawej części centroplata w odniesieniu do początku drogi startowej wynosi aż 30 metrów.

Rys. 6. Porównanie położenia obu części centroplata.

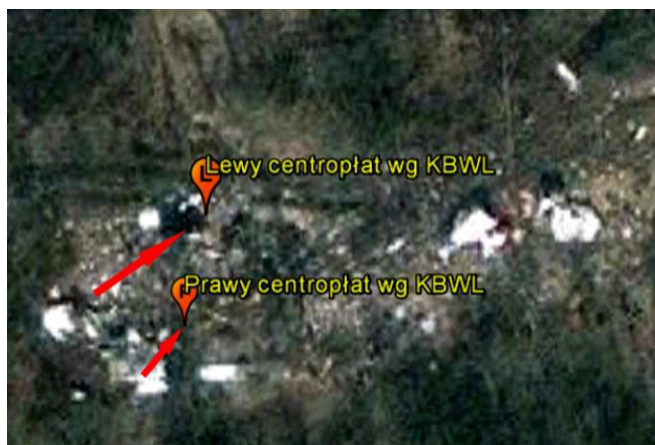
Zestawienie współrzędnych geograficznych z danymi pomiarowymi przedstawionym przez KBWL w tabeli z raportu końcowego wskazuje, że współrzędne te odpowiadają położeniu elementów centroplata w odniesieniu do wskazanych przez KBWL punktów pomiarowych, tożsamy z punktami pomiarowymi z raportu MAK. To zaś oznacza, że w dniu, w którym KBWL dokonała pomiaru położenia tych elementów, nie znajdowały się one w pierwotnym położeniu - z dnia wykonywania pomiarów przez MAK. (Rys. 7)

Rys. 7. Współrzędne z raportu KBWL naniesione na zdjęcie satelitarne rejonu rozłożenia szczątków Tu154M z 12 kwietnia 2010 roku.

W tym przypadku KBWL zamieściła w swoim raporcie niezgodne z danymi z raportu MAK dane przypuszczalnego, pierwotnego położenia prawej i lewej części centroptłata, na której znajdowało się również prawe i lewe podwozie samolotu.

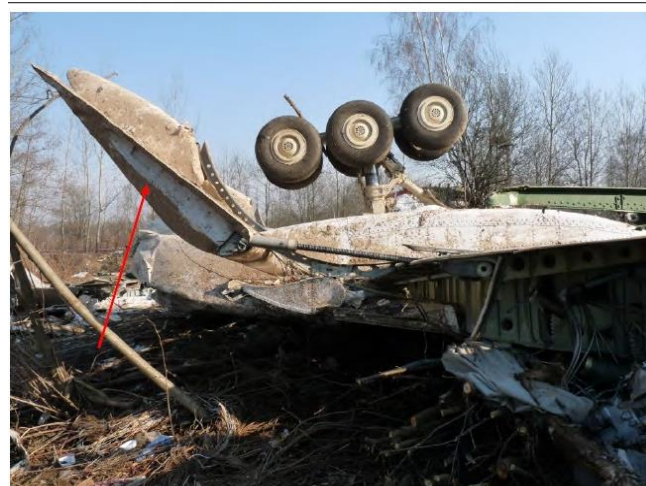
Położenie kłap w Załączniku 3 do raportu KBWL [5] zilustrowane jest w załączniku do raportu, jednym zdjęciem, przedstawiającym prawą część centroptłata (Rys. 8). Brak zdjęcia porównawczego lewej części. Położenie kłap opisane jest następująco ([5] str. 8)

(...)”Podwozie, kłapy zakrzydlowe, sloty, statecznik oraz reflektory znajdowały się do chwili ostatecznego zderzenia samolotu z ziemią w pozycji „do lądowania” – takiej jak przed zderzeniem z pierwszą brzozą w rejonie bliższej radiolatarni.”(...)

Rys. 8. Wychylone kłapy zakrzydlowe

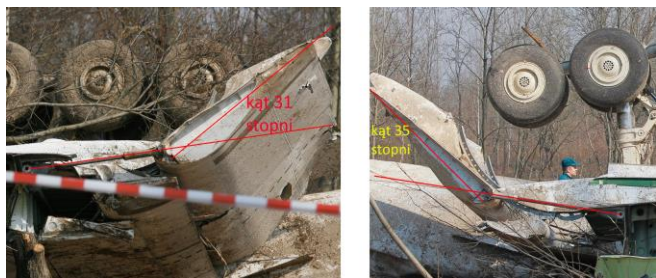
Wstępna ocena położenia obu tych elementów wskazuje, że kłapy wychylone są pod różnymi kątami, co świadczyć może o ich rozszynchronizowaniu w ostatniej fazie lotu.

Aby unaocznic ten fakt można posłużyć się dość prostą metodą pomiaru, jaką jest zmierzenie kątów wychylenia kłap na obu częściach centroptłata, leżących w położeniu odwróconym, stosując analogiczne odniesienia linii mierzonych kątów. Metoda ta nie jest oczywiście reprezentatywna w określeniu rzeczywistych kątów wychylenia kłap, ale wyraźnie wskazuje na ich różnicę. Przy błędzie pomiaru wynikającym z innego kąta wykonanych zdjęć i niesymetrycznego położenia elementów (lewa część zakrzydlowa jest nieco uniesiona, prawa leży bardziej równolegle do powierzchni gruntu) różnica wychylenia obu kłap wynosi ok. (+/-) 4 stopnie, przy założeniu istotnego błędu pomiaru wynikającego z przyczyn wspomnianych wyżej (Rys. 9)

Rys. 9. Porównanie orientacyjne różnicy kątów wychylenia lewej i prawej kłapy.

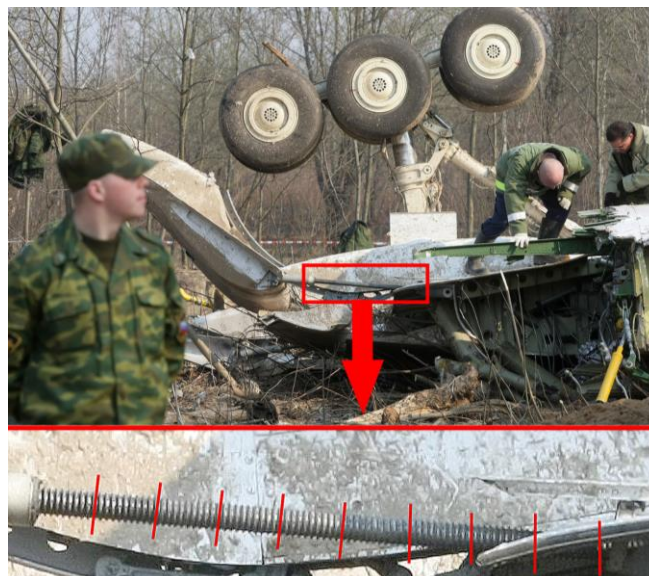
W przypadku śruby prawej kłapy, liczba policzonych zwojów wynosi (+/-1) 92 (Rys. 10), zaś w przypadku śruby lewej kłapy, liczba widocznych zwojów jest mniejsza i wynosi (+/-1) 71 (Rys. 11).

Przyjmując, że śruba z dłuższą ilością zwojów (na prawej kłapie) odpowiada kątowi wychylenia 36 stopni można na zasadzie proporcji dokonać próby wyliczenia kąta wychylenia lewej kłapy:

A więc w tym przypadku, wyliczony na zasadzie proporcji kąt wychylenia prawej kłapy wynosi ok. 27,78 stopnia, co odpowiada zakresowi położenia kłapy ustawionej m.in. w procedurze „ODEJŚCIE” (kąt 28 stopni).

Rys. 10. Wygląd i liczba zwojów śruby prawej kłapy. Czerwone linie co 10 zwojów.

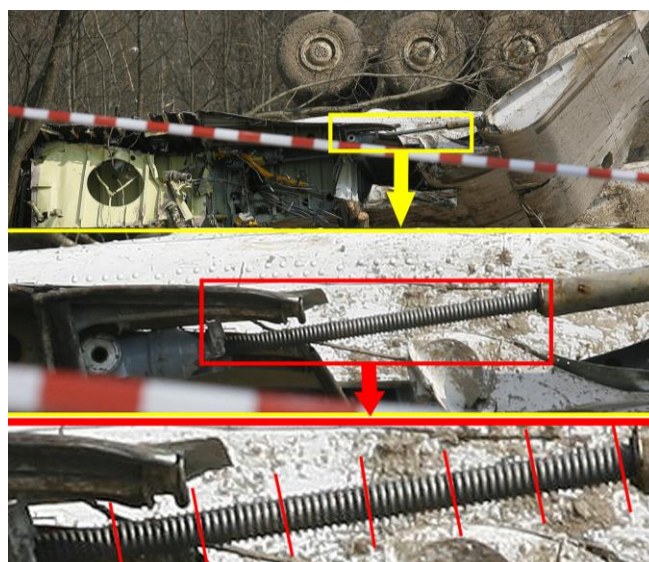
Rys. 11. Wygląd i liczba zwojów lewej kłapy. Czerwone linie co 10 zwojów.

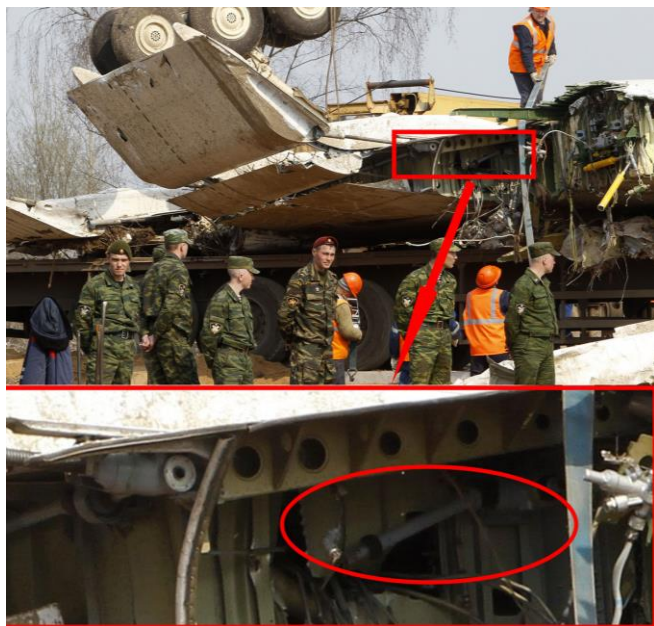
Na zdjęciach przedstawiających prawą część centroplata, oraz kłapę wewnętrzną prawą można dostrzec poszczególne elementy zespołu napędowego kłap (Rys. 13) Są to m.in. śruba przenosząca ruch obrotowy wału napędowego, poprzez przekładnię oraz sam wał napędowy tej przekładni, na którego końcach zainstalowane są hamulce zapobiegające rozsynchronizowaniu kłap. Przerwanie tego połączenia (wału napędowego) skutkować będzie blokadą kłapy w położeniu przed przerwaniem. Wygląd nieuszkodzonego wału na kłapie lewej przedstawia Rys. 14.

Rys. 13. Wygląd wału napędowego prawej kłapy. Widoczne przerwanie połączenia wału napędowego z przekładnią mechaniczną.

W tym miejscu należy ponownie dokonać weryfikacji zapisów raportów MAK oraz KBWL, które nie tylko nie odnotowują rozsynchronizowanego położenia kłap, wbrew temu jaki jest ich rzeczywisty wygląd, a także ustawienie kątowe oraz nierównomierne wykręcenie śrub na prawej i lewej stronie centroplata. W raportach nie ma ani jednej wzmianki o uszkodzeniach mechanicznych układu przeniesienia napędu, co w przypadku raportu KBWL jest

Pomiarów takich nie dokonano natomiast w przypadku układu napędowego kłap, choć zasadne byłoby nie tylko postawienie pytania – dlaczego znajdują się w innym położeniu oraz, jaka była przyczyna i czas uszkodzenia mechanizmu napędowego prawej kłapy ?

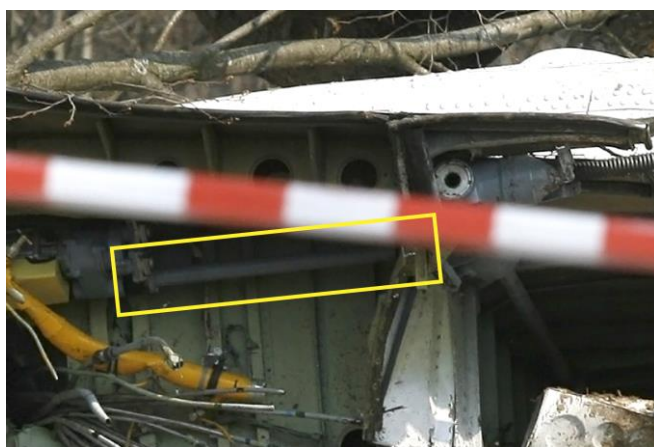
Rys. 14. Wygląd nieuszkodzonego połączenia wału przeniesienia napędu lewej kłapy (zaznaczenie żółtym prostokątem)

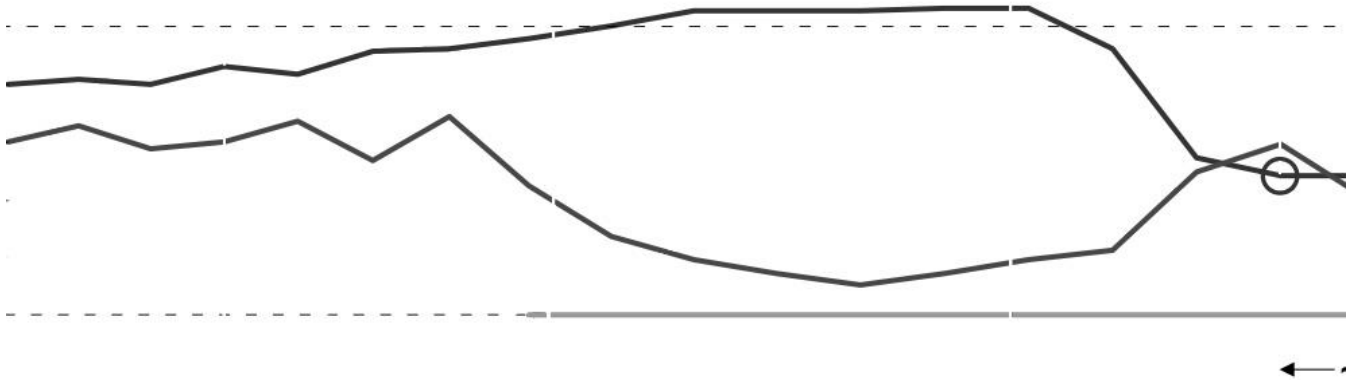
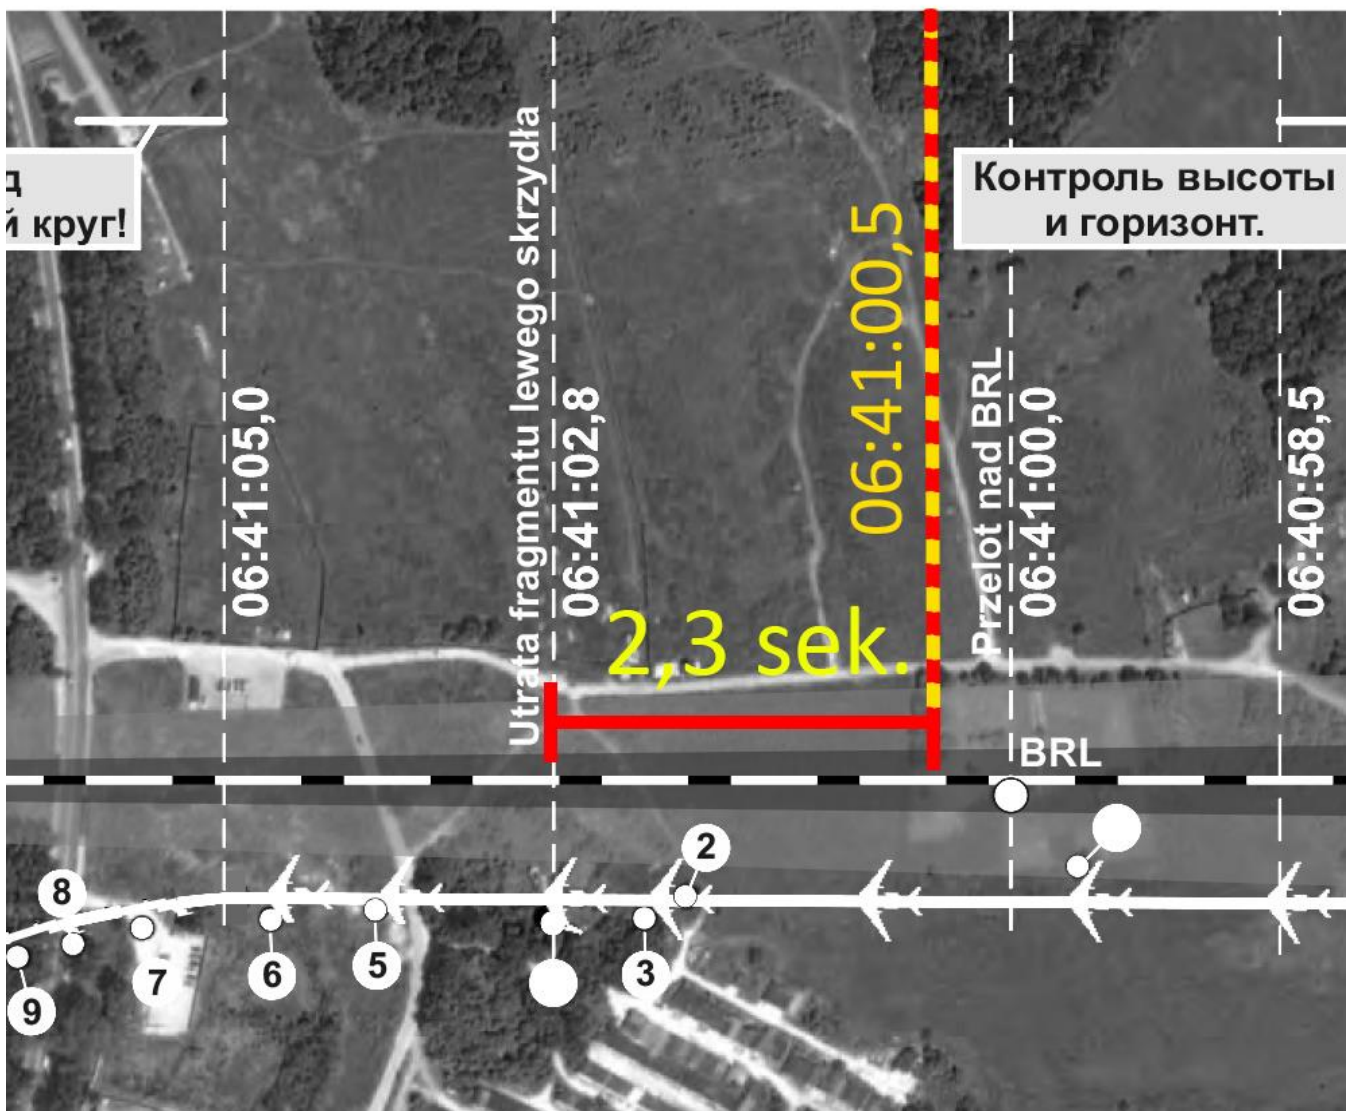
Rys. 16. Rysunek z załącznika do raportu KBWL, na który naniesiono odcinek czasowy pomiędzy momentem obrotu wolantu o kąt większy niż 30 stopni (czerwona, pozioma linia), oraz miejsce w którym nastąpił obrót wolantu przekraczający ten kąt (pionowa, żółto czerwona linia). Jest to miejsce tuż za bliższą radiolaternią. Obrót wolantu może wskazywać na próbę korekty przechylenia samolotu spowodowanego rozsynchronizowaniem kłap.

Czas odłączenia automatycznej stabilizacji na skutek obrotu wolantu o kąt większy niż 30 stopni, **nastąpiło więc na 2,3 sekundy przed hipotetyczną utratą końcówki lewego skrzydła** – jeśli przyjmie się wartości czasowe podane przez KBWL w załącznikach do raportu oraz naniesione na wykres przedstawiający tor lotu Tu 154 M. Jeśli użyć tego samego wykresu do przedstawienia podanych wartości, przedstawia się on jak na Rys. 16. Niestety, jakiegokolwiek próby dopasowania informacji

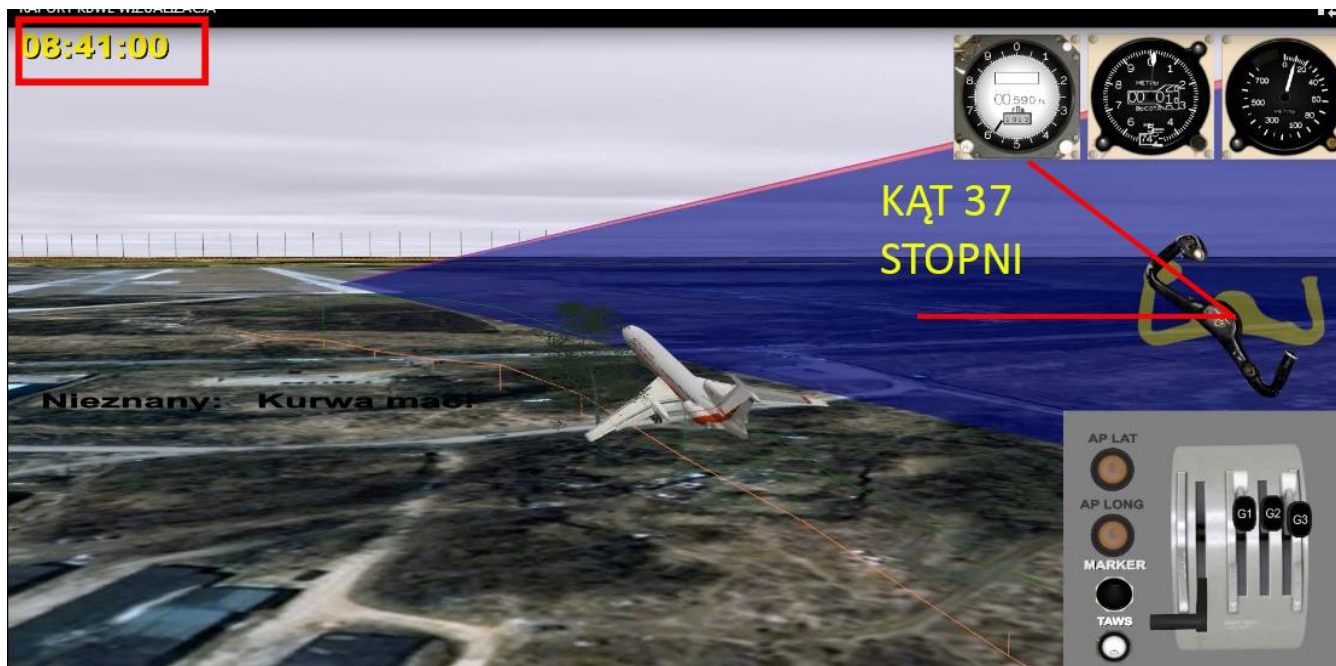
zawartych w raporcie KBWL pokazują wyraźnie, że w raporcie zawarte są informacje wewnętrznie sprzeczne. Jeśli bowiem posłużyć się innym materiałem opublikowanym przez polską komisję, tzn. fragmentem wizualizacji (Rys. 17) na której przedstawiono te same, wydawałoby się, parametry i ustawienia układu sterowania, to okaże się, że o godzinie **8.41.00** samolot uderzał lewym skrzydłem w drzewo z wolantem obróconym już o kąt 37 stopni. Widać to (wraz z podaną godziną) na załączonym poniżej kadrze.

Rys. 17. Kadr z wizualizacji KBWL[9], przedstawiający wolant obrócony o kąt ok. 37 stopni jeszcze przed hipotetycznym uderzeniem w brzozę.

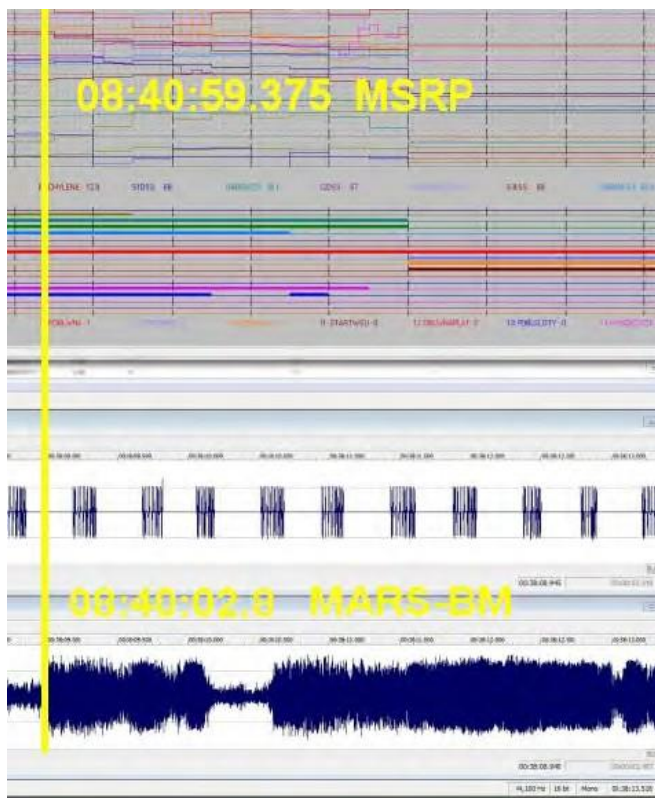
Bardzo jaskrawy przykład błędu, który wiąże się bezpośrednio z tym cytatem, z załącznika do raportu końcowego KBWL, występuje w rysunku znajdującym się na tej samej stronie. Rysunek przedstawia w sposób graficzny synchronizację zapisu obu rejestratorów. Jednak pomyłono czas synchronizacji. Zaznaczenie żółtą linią momentu „uderzenia” opisano bowiem godziną **8:40:02,8 czasu MARS-BM**, zamiast, zgodnie z opisem wcześniej 8:41:02,8.

Oprócz tego, że KBWL zupełnie bezpodstawnie dokonuje „zaokrąglenia” różnicy czasowej pomiędzy zapisami z rejestratorów do pełnych 3 sekund w załączniku występuje istotna niespójność dotycząca czasu nagrania rejestratora MARS-BM na odcinku pomiędzy hipotetycznym uderzeniem w brzozę, a momentem zakończenia nagrania:

Rys. 18. Rys.6 z załącznika nr 2 [8] str9. Na górze wykres z rejestratora MRSP, na dole zapis graficzny nagrania z rejestratora MARS-BM.
