WAS WISSEN WIR ÜBER DEN VERLAUF DER SMOLENSK-KATASTROPHE. DIE VORLÄUFIGE ZUSAMMENFASSUNG DER SMOLENSK-KONFERENZEN

Das Wissenschaftskomitee der Smolensk-Konferenz

Warschau, 22. Oktober 2013

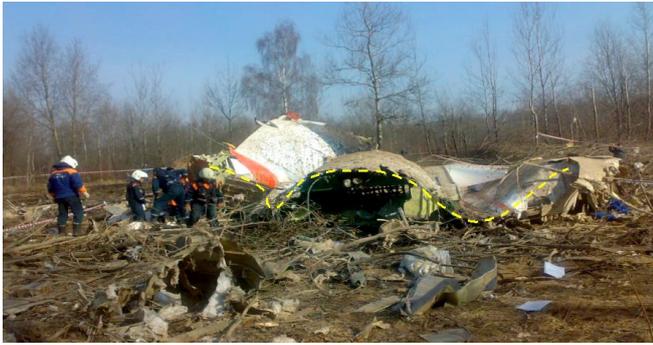
Z. 3. Der mittlere Teil des Rumpfes vom Spant 40 bis 64 [5]. Die Zerrissenheit längs des Rumpfes und die umgestülpten und nach außen herauskatapultierten Wandborde, sowie die Decke, sind der Beweis für eine starke innere Explosion. Die Zerstörung dieser Art kann nicht durch Einwirkung von Außenkräften verursacht worden sein.

- 1) der Rumpf des Flugzeugs, zu sehen auf der Zeichnung 3 und 4, konnte durch einen Aufprall in den Erdboden nicht zerstört werden,
- 2) der Rumpf des Flugzeugs, zu sehen auf der Zeichnung 3 und 4, wurde durch eine Innenexplosion auseinander gerissen.

In dieser Zone liegt die Hauptmasse der Überreste. Über dieser Zone kam es zum Zerreißen des Rumpfes (vgl. Z. 3 u. Z. 4). Die Kraft der Explosion war dermaßen gewaltig, dass sie nicht nur den Rumpf auseinander gerissen sondern auch ein „Fortblasen“ aus dem Rumpf seines ganzen Inhalts

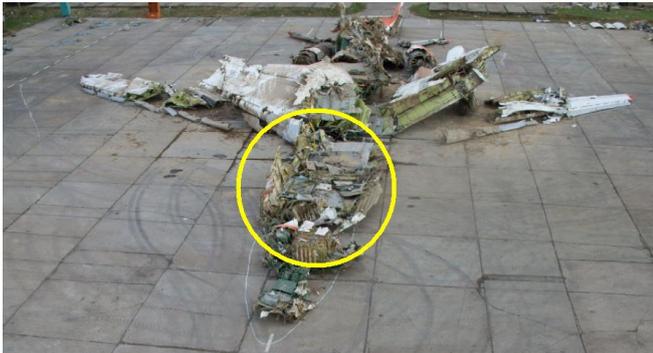
Z. 4 Das Wrack Tu-154 liegt auf dem Flughafen von Smolensk [6]. Selbst wenn die Decke und der große Teil der Borden abgeschnitten wurden, so bleibt es offensichtlich, dass der Rumpf auseinander gerissen und nicht zerquetscht wurde.

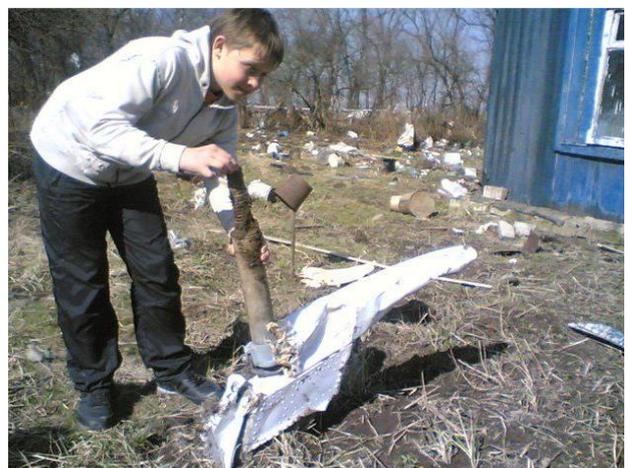
Z. 13. Der Auftrieb der äußeren Landeklappe des linken Flügels mit einem Fragment der Landeklappe in der Nähe der Birke auf dem Bodin-Grundstück. [11].

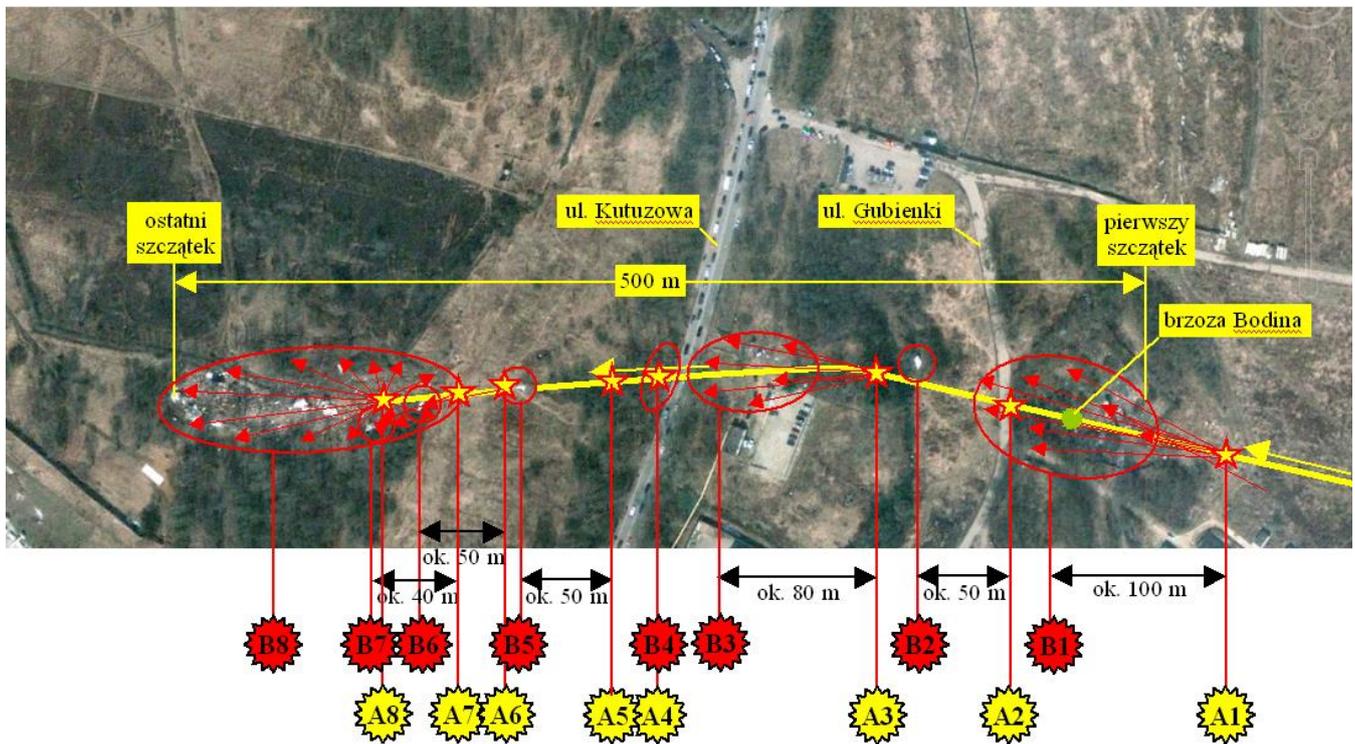
Z. 14. Die Trajektorie des Flugzeugs Tu-154 und die horizontale Verteilung der Hauptüberreste. Mit den Buchstaben B wurden die Schwerpunkte der nächstfolgenden Zonen, die mit Überresten bedeckt sind, markiert. Mit den Buchstaben A wurde der Punkt markiert, an dem ungefähr die Überreste von der Konstruktion des Flugzeugs, das mit der Geschwindigkeit ca 270 Kilometer/Stunde flog, abgerissen wurden.

auseinander gerissen. Es war also die Katastrophe vom Typ 2B und nicht vom Typ 1A gewesen (vgl. p. 3.6.2). Die Reihenfolge, in der die einzelnen Teile des Flugzeugs abfielen, schließt aus, dass die Ursachen für das Abfallen keine Zusammenstöße mit Hindernissen im Gelände, z.B. Bäumen, gewesen waren. In der ersten Reihenfolge fielen nämlich die Teile ab, für die Zusammenstöße mit Bäumen keine Gefahr darstellten. Die Reihenfolge, in der sie abgefallen waren wird wesentlich auf der Zeichn.14 illustriert.

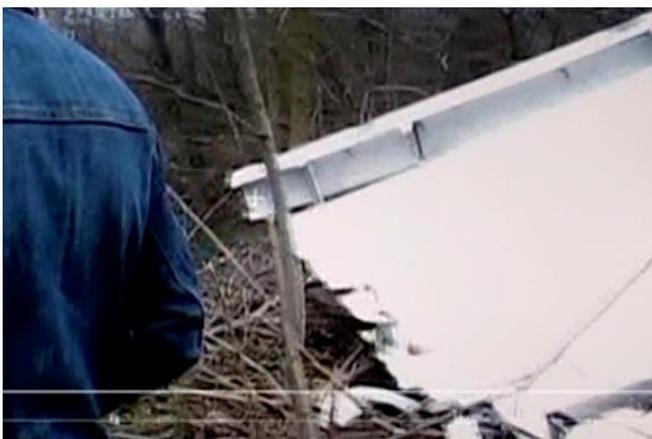
In dieser Zone befindet sich das Endstück des linken Flügels und „im Radius von ca 10 Meter vom Flügel des Flugzeugs auf der Erde befinden sich einige Metallfragmente des Flugzeugs verschiedener Größe“ [12]. Das Foto wurde direkt nach der Katastrophe gemacht (Zeichnung 15) **schließt die Möglichkeit des Abschneidens als Folge des Stoßes in ein Hindernis auf dem Gelände aus** und beweist, dass das Endstück durch Detonationsstreifen abgeschnitten wurde

Z. 15. Die Bruchstelle an der Spitze des linken Flügels. Das Foto wurde in der ersten Stunde nach der Katastrophe gemacht. Der Ausschnitt aus dem Film „Der Absturz über Smolensk“ (zu polnisch „Anatomia upadku“ [13]. Zu sehen ist der nicht eingeweichte Slot des Flügels (sein Vorderteil) und die gleichmäßige Flügelsehne.

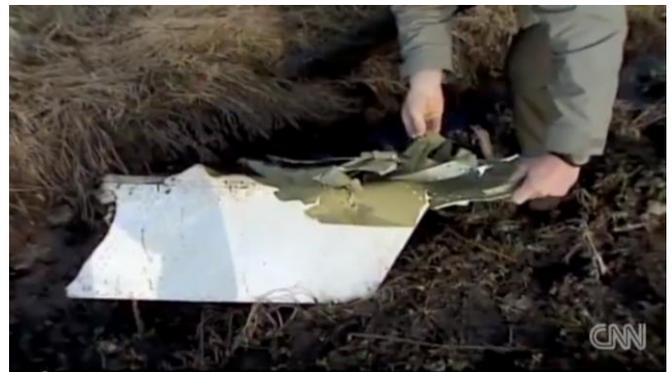
(Vergleiche die Zeichnungen 16 u. 17). Aus Anfangsanalysen geht hervor, dass sie alle Fragmente des linken Flügels sind.

Z. 16. Die Zone 3. Der Reporter der Fernsehstation CNN Nic Robertson präsentiert ein großes Fragment der Außenhaut des Flugzeugs. [14].

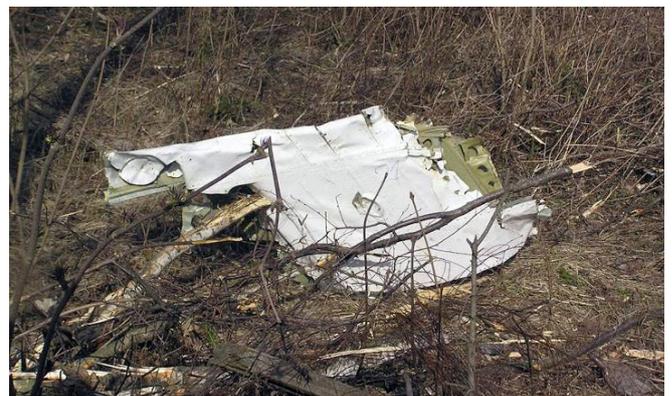
Z. 17. Ein anderes Fragment der Außenhaut des Flugzeugs mit großem Umfang, liegt seitlich der Kutuzowstr. [15].

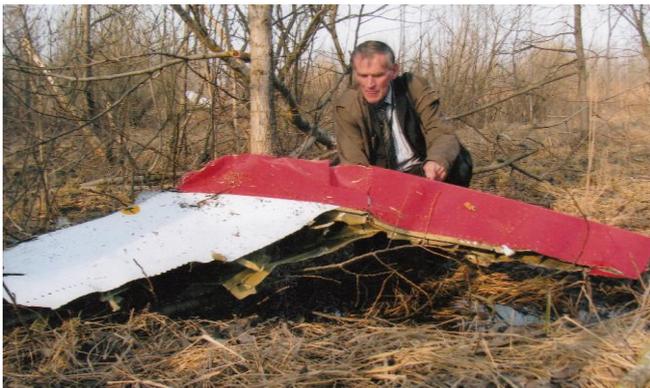
Z. 18. Ein Fragment der linken Seitenflosse liegt im Wald ca 5 Meter von der Kutuzowstr. Hinter den Bäumen sieht man das ganze Querruder. Foto: Jan Gruszynski. Die Deformation des abgerissenen Teils schließt aus, dass es infolge eines Zusammenstoßes mit einem Hindernis auf dem Gelände geschehen war.

Ein anderes Beispiel dafür sind die in der Zone B4 liegenden Teile (vgl. Z. 18 - Z. 20). Sie liegen im Waldstreifen der Kutuzowstr. entlang und sind von allen Seiten von Baumstämmen umgeben. Sie mussten also auf den Erdboden zwischen die Bäume vertical hinunter gefallen sein. Das beweist, dass der Punkt, an dem sie von der Konstruktion abgerissen wurden, höher gelegen war.

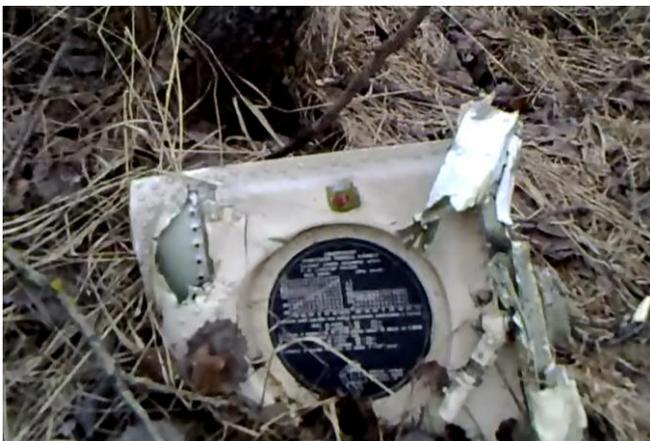
Z. 19. Das Fragment des Stoßdämpfers des Haupt-Einziehfahrwerkes liegt zwischen den Bäumen in der Zone 4 [16].

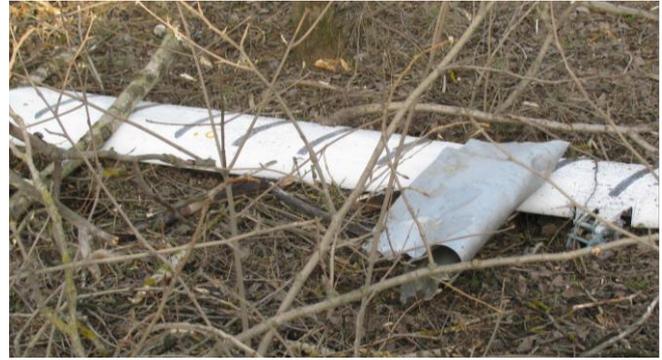
Z. 20. Das Ausstellfenster des linken Flügels liegt im Wald ca 10 Meter von der Kutuzowstr. entfernt. Obendrauf liegt ein Fragment des Slots. Foto: Jan Gruszynski.

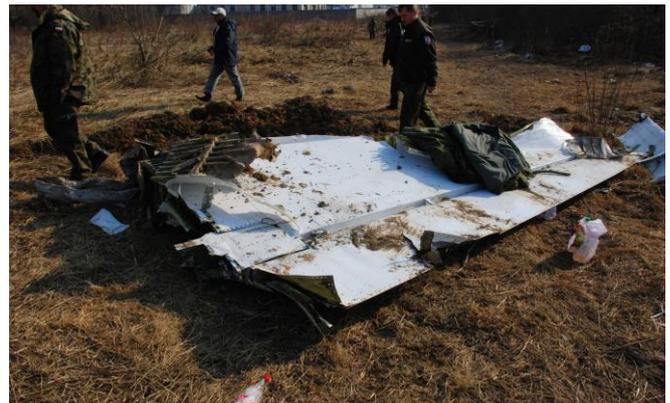
In dieser Zone liegt separat das Endstück der linken horizontalen Höhenflosse mit dem Steuerruder der Höhe (Z. 21). **Der Fakt, dass der Hinter- und nicht der Vorderteil abgerissen wurde, schließt als Ursache einen Stoß in ein Hindernis auf dem Gelände aus.** Um den Anschein zu geben als hätte es sich nach dem Stoß in den Erdboden abgerissen, wurde es am 11.04.2010 durch russische Soldaten um einige Dutzend Meter in westliche Richtung verlegt, damit es sich hinter der Erdmulde befindet, die als die Spur des ersten Aufpralls des Flugzeugs auf den Erdboden dargestellt wird

Z. 21. Der hintere Teil der linken Seitenflosse mit dem linken Höhenruder, liegt in der Zone B5 [17].

In der vierten Etappe wurden Fragmente der Ruderanlage und des Fahrwerks abgerissen. Die Überreste dieser Teile des Flugzeugs liegen im Waldstreifen direkt hinter der Kutuzowstrasse. Zuerst ist der äußere Teil der linken Höhenflosse abgefallen (Z. 18) und zwischen die Bäume hinuntergefallen. Dann ist der große Teil dieser Höhenflosse zusammen mit anliegendem Querruder abgefallen. (Z. 21).

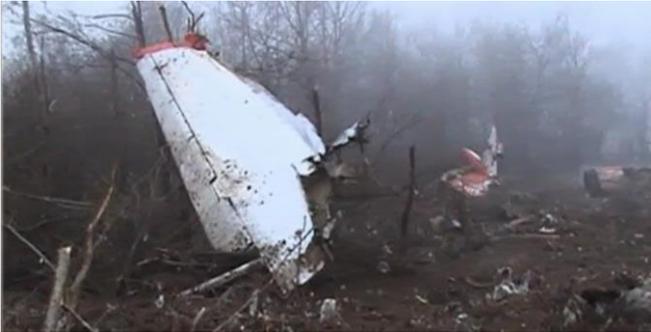
In dieser Zone liegt die rechte Höhenflosse mit dem Steuerruder der Erde (Z. 22). Die Zerfetzung des unteren Teils der Höhenflosse und die Abgerissenheit seines Fragments in die Flugrichtung, also in die entgegen gesetzte Richtung zu der Richtung, die beim Stoß in ein Hindernis entsteht – machen auf sich aufmerksam.

Z. 22. Der letzte Teil der rechten Seitenflosse mit dem Höhenruder. Zu sehen ist die untere Fläche. Der Rand, der den Angriff abbekommen hatte, befindet sich auf der rechten Seite. Ein Fragment der unteren Seitenflosse wurde in Flugrichtung abgerissen. [18].

Eine weitere Explosion hat den großen Teil der Seitenflosse mit Querruder abgerissen (Z. 22). Dieser Teil liegt ca 30 Meter (Zone B6, Z. 14) vor zwei länglichen Mulden im Waldboden, die in der MAK/Miller-Hypothese als erste Spuren des Aufpralls des Flugzeugs in den Erdboden gezeigt werden. Um das glaubwürdig zu machen, haben russische Soldaten diesen Teil in westliche Richtung von der Mulde verlegt, damit seine Lage auf dem Foto die gleiche ist, wie die in der MAK-Hypothese. Man muß hier betonen, dass diese Mulden im Erdboden, entstanden durch entwurzelte Bäume, keinen Zusammenhang mit der Katastrophe haben. Das trockene Gras, das ihren Boden bedeckt, beweist, dass sie in der vorherigen Vegetationsperiode entstanden sind [22].

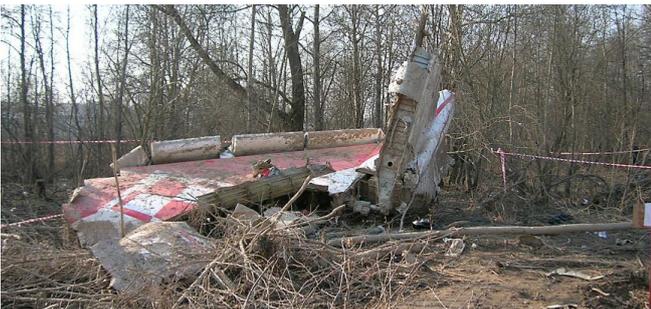
In dieser Zone liegen die Überreste der Höhenflosse mit Fragmenten der Seitenflossen (Z. 23). Es ist merkwürdig, dass der Ort, auf den sie hingefallen sind, sich direkt hinter den Bäumen befindet, so dass die sichtbaren Schäden nicht das Resultat eines mehrfachen Aufpralls auf den Erdboden sein können. Die fehlenden Fragmente sind in der Nachbarschaft jedoch nicht zu finden.

Z. 23. Der Überrest der Höhenflosse und die naheliegenden Fragmente der Seitenflüssen [6]. Die fehlenden Teile der Seitenflüssen sind früher abgefallen.

Eine weitere Explosion hat die Höhenflosse samt dem Rest der Ruderanlage abgerissen - Z. 23.

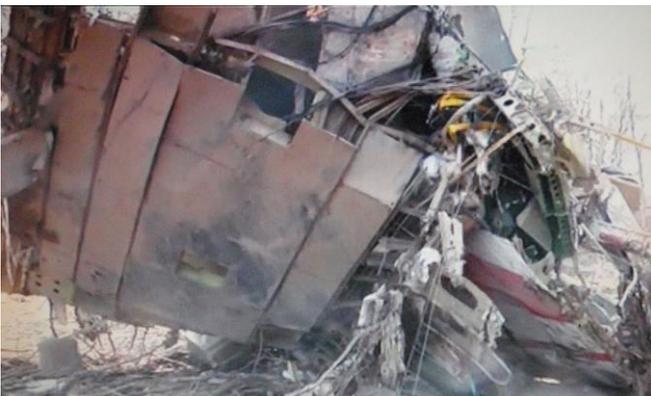
verursacht hatte. Das „Fortblasen“ betraf nicht nur Passagiere sondern auch sogar alle Sessel trotz ihrer stabilen Befestigung in dem Fußboden – der Beweis auf Z. 24. Die Explosion schmiß die Bordwände und das Dach des Rumpfes nach außen. Nach der Umdrehung von unten nach oben fiel der Rumpf so hin, dass der Fußboden enganliegend auf dem Erdboden lag. Nachdem man ihn aufgehoben hatte, zeigte sich jedoch, dass unter dem Fußboden weder angequetschte Leichen der Passagiere noch Sessel sich befanden – der ganze Inhalt musste also früher verschwunden sein bevor der Fußboden auf den Erdboden gefallen war

Z. 24. Das Aussehen des Fußbodens des Flugzeugs Tu-154 während des Aufhebens des Rumpfes [13]. Das Herauswerfen der aufgerissenen Decke und der Borden des Rumpfes nach draußen und seine Umdrehung in der Luft führte zum derartigen Aufprall, dass der Fußboden vor der Aufhebung dem Untergrund angepasst war. Unter dem Fußboden gab es weder Leiche der Passagiere noch Sessel. Sichtbar sind nur die Schienen für die Befestigung der Sessel.

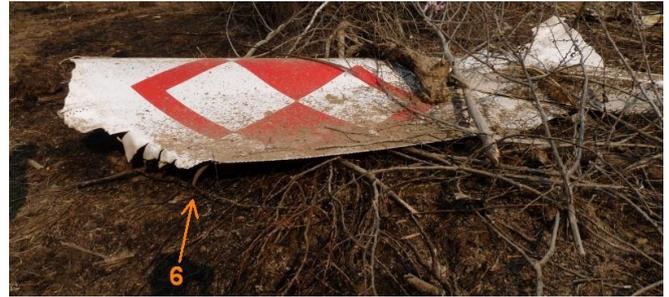
Flugzeugkonstruktion, z.B. der Konstruktion des linken Flügels – beide Bespannungen des Flügels liegen getrennt (Vgl. Z.25). Das beweist, dass die Konstruktion von innen auseinander gerissen wurde.

Z. 25. Das Fragment der Schutzschicht des unteren Endstücks des linken Flügels mit dem Fragment der Verkleidung der Führungsleiste der Klappe [6]. Im Hintergrund die rechte Seitenflosse (3) [17]cZ. 3. Die obere Außenhaut wurde zersplittert und ihre Stücke liegen an abgelegenen Stellen.

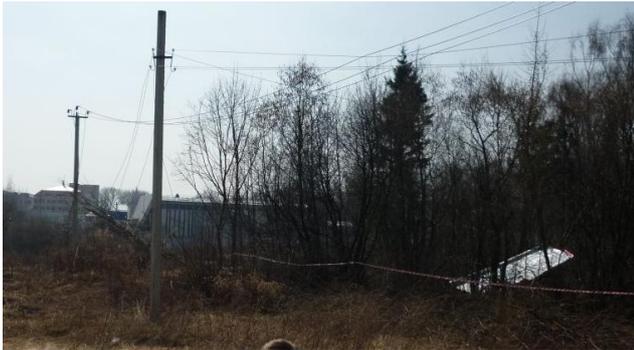
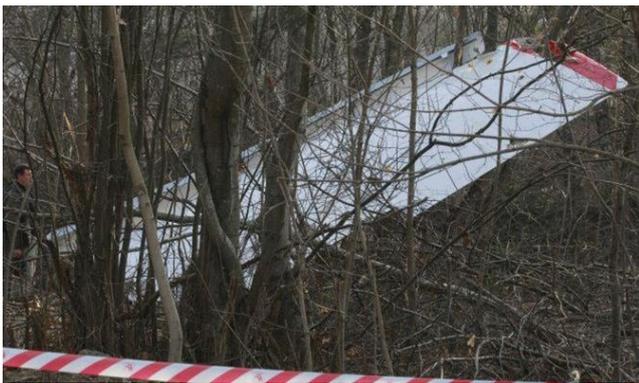
Viele Überreste des Flugzeugs liegen zwischen den Bäumen und eindeutig beweisen, dass sie dorthin nur durch Hinfallen aus einer Höhe, die höher als die Baumkronen war, gelangen konnten. Der erste solche Einzelfall in der Zone B2 (Z. 29) ist das liegende Endstück des linken Flügels. Es liegt auf einer durch Bäume umgebenen Stelle. Die Höhe der Bäume übersteigt 10 Meter und ihre Kronen sind nicht beschädigt. Seine Lage und die Tatsache, dass es auf schmale Bäumchen aufgespießt ist, beweist, dass es aus einer Höhe, länger als 10 Meter, vertical hinunter gefallen war. Dies schließt die Möglichkeit aus, es wäre hinunter gefallen infolge des Mähensflugs ab der Birke auf dem Bodin-Grundstück.

Z. 29. Das Endstück des linken Flügels liegt an einer Stelle, umgeben von allen Seiten von Bäumen, in der Höhe über 10 Meter [19].

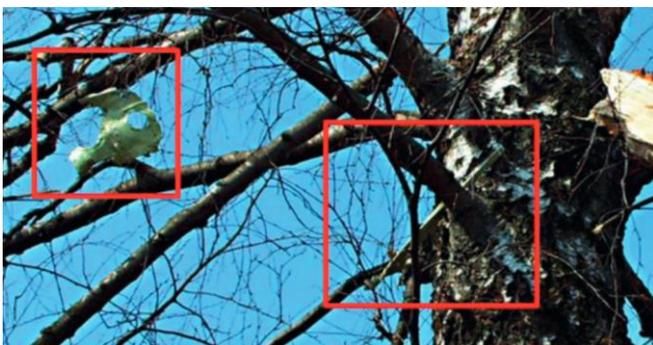
Z. 30. Fragmente des linken Flügels auf der Birke auf dem Bodin-Grundstück auf der Höhe des Durchbruchs [10]. Die „Blechvögel“ mussten vom Flugzeug abgefallen sein nicht weniger als einige Dutzend Meter höher als Punkte, an denen sie hängen geblieben sind.

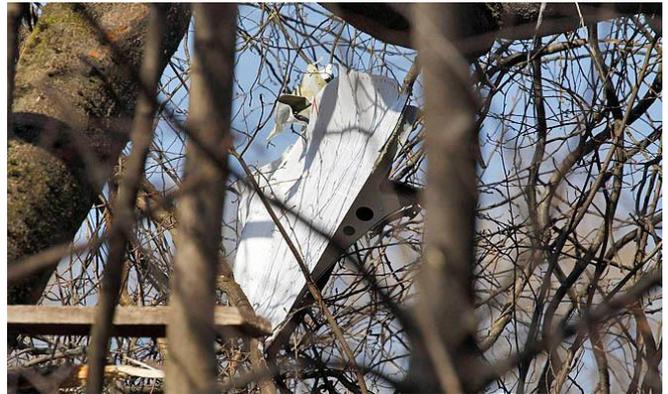
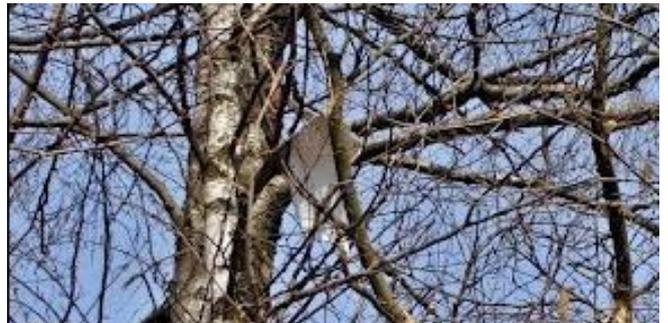
Z. 31. Die „Blechvögel“ in der Gubienkastr.

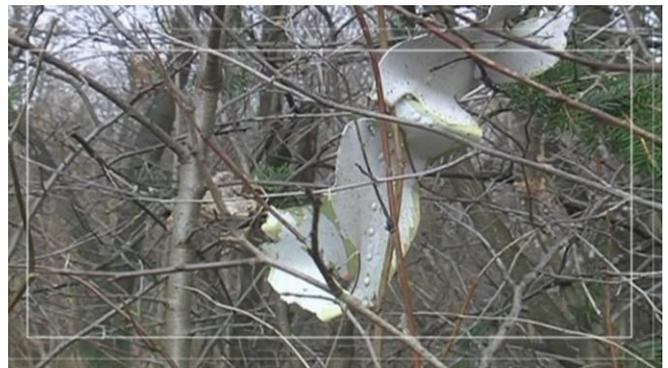
Z. 32. Ein „Blechvogel“ auf dem Baum in der Kutuzowstr. [13].
