CO WIEMY O PRZEBIEGU KATASTROFY SMOLEŃSKIEJ.

WSTĘPNE PODSUMOWANIE KONFERENCJI SMOLEŃSKICH

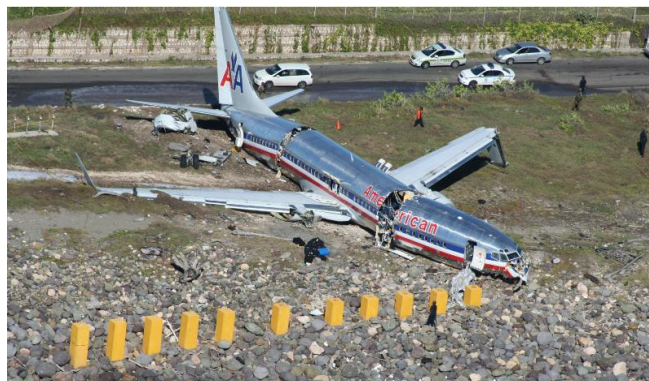
Rys. 7. Katastrofa Boeinga 737-800 w Kingston na Jamajce w dniu 22.12.2009. Katastrofa typu 1A – samolot uderzył w ziemię i nie było eksplozji.

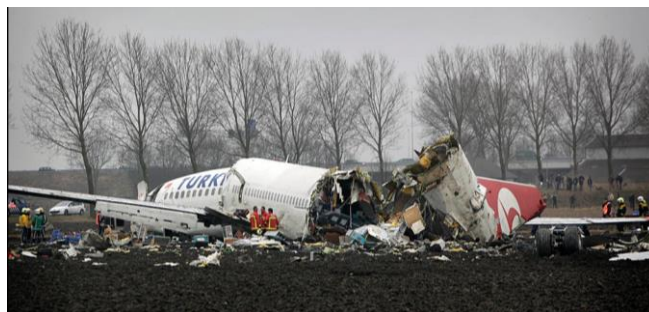
Rys. 8. Katastrofa Boeinga 737-800 w Amsterdamie w dniu 25.02.2009. Katastrofa typu 1A – samolot uderzył w ziemię i nie było eksplozji.

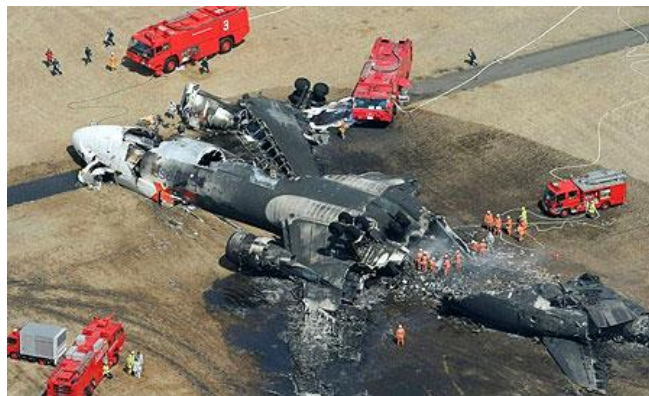
Rys. 9. Katastrofa MD-11 w Tokio w dniu 23.03.2009. Katastrofa typu 1B – samolot uderzył w ziemię i pękł na kilka części prostopadle do osi. Następnie wybuch rozerwał tylną część – została rozerwana i rozwarła się wzdłuż osi.

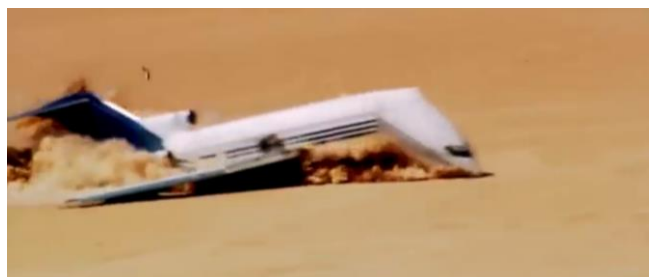
Rys. 10. Doświadczenie z samolotem Boeing 727-200 na pustyni w Meksyku w dniu 27.04.2012. Film pokazuje sposób niszczenia konstrukcji podczas uderzenia w ziemię [7].

Sam mechanizm pęknięcia kadłuba podczas uderzenia w ziemię można było zaobserwować podczas eksperymentu zorganizowanego w 2012 r. na pustyni Sonora w Meksyku (Rys. 10).

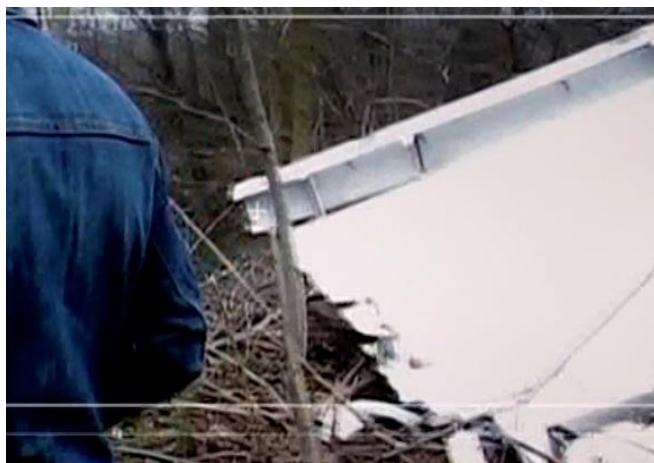
Rys. 15. Przełom końcówki lewego skrzydła. Zdjęcie wykonane w ciągu pierwszej godziny po Katastrofie. Kadr z filmu „Anatomia upadku”[13]. Widać nie wgnieciony slot skrzydła, czyli przednią jego część i równe cięcie powierzchni skrzydła.

W strefie tej znajduje się końcówka lewego skrzydła oraz „w promieniu około 10 m od skrzydła samolotu na ziemi znajduje się kilka metalowych fragmentów samolotu o różnej wielkości” [12]. Zdjęcie wykonane tuż po Katastrofie (Rys. 15) wyklucza możliwość odcięcia w wyniku uderzenia w przeszkodę terenową i dowodzi, że końcówka została odcięta paskiem detonacyjnym.

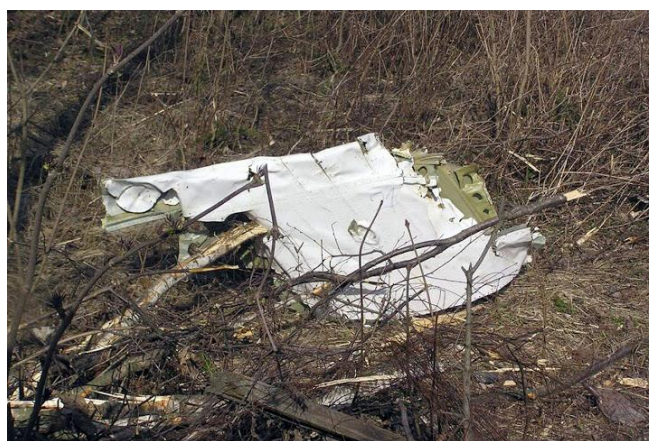
Rys. 17. Inny fragment poszycia o dużych rozmiarach leżący na poboczu ul. Kutuzowa [15].

W strefie tej znajduje się wiele szczątków samolotu. Niektóre z nich mają długość sięgającą 3 metrów [13] (por. Rys. 16 i Rys. 17). Ze wstępnych analiz wynika, że są to wszystkie fragmenty lewego skrzydła.

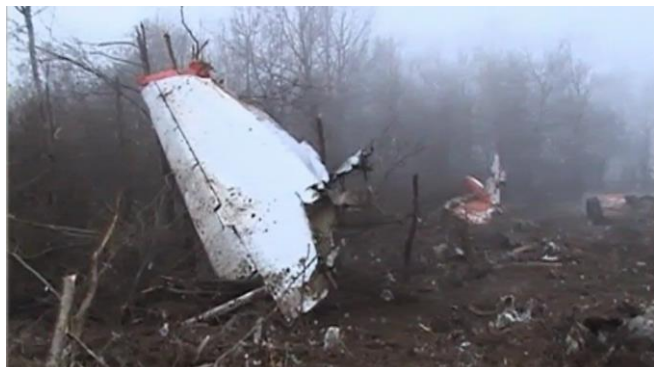
Rys. 22. Końcowa część prawego statecznika ze sterem wysokości. Widok dolnej powierzchni. Krawędź natarcia jest po prawej stronie. Dolna część statecznika ma fragment oderwany w kierunku lotu [18].

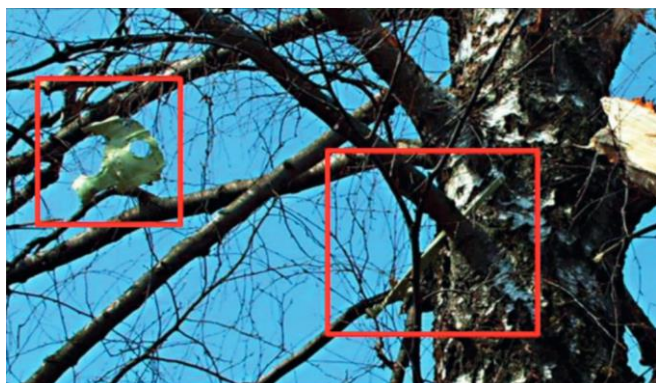
Rys. 30. Fragmenty lewego skrzydła na brzozie Bodina na wysokości przelomu [10]. „Blastane ptaki” musiały odpaść od samolotu nie mniej niż kilkadziesiąt metrów wcześniej i znacznie wyżej niż punkty, w których one osiadły .

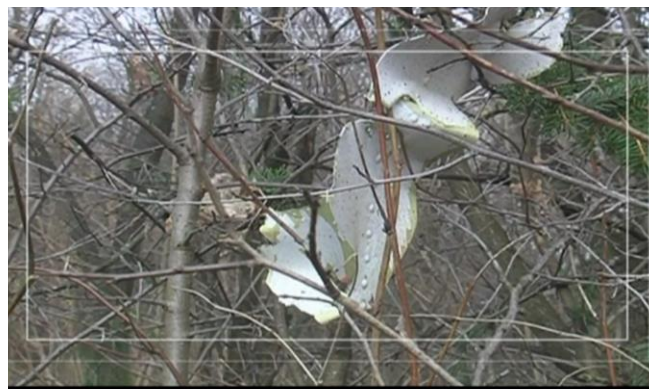
Rys. 32. „Blastany ptak” na drzewie przy ul. Kutuzowa [13].

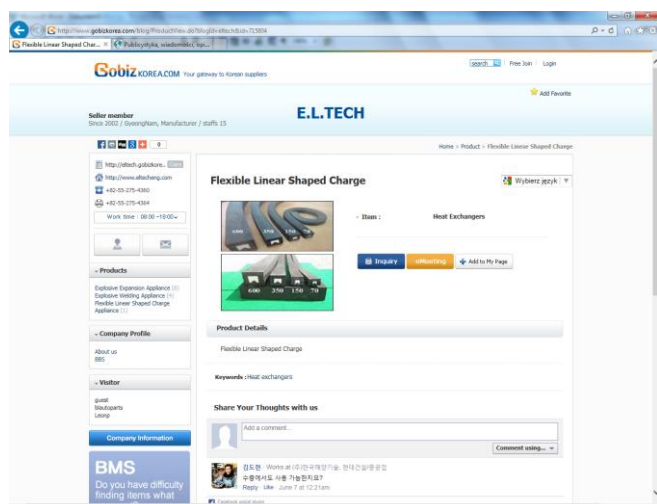
Rys. 34. Flexible Linear Shaped Charge – elastyczne paski detonacyjne. Mogą być dostarczone w różnej sile wybuchu w zależności od grubości ciętego elementu, mogą być cięte na dowolną długość i dowolnie wyginane dla dostosowania do kształtu ciętego elementu [21]

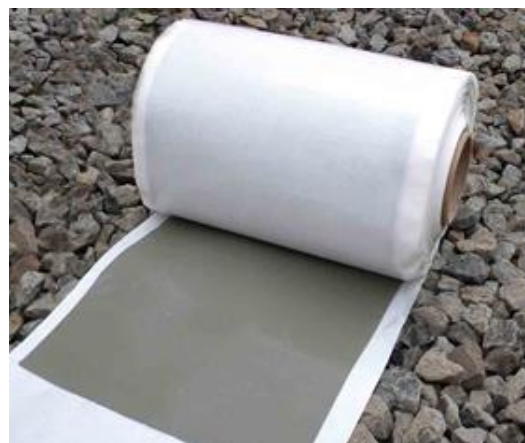
Rys. 40. Arkusze detonacyjne. Producent może dostarczyć arkusze o różnej sile wybuchu i z materiałem wybuchowym w postaci PETN lub RDX [30].

Same ładunki wybuchowe umieszczone w instalacji wybuchowej mogą być wykonane z różnych materiałów. Stosowane są ładunki z nitrogliceryny, trotylu, pentrytu i innych materiałów. Uznaniem mają ładunki, które dają się kształtować tak jak stosowany w czasie II Wojny Światowej plastik, który miał konsystencję plasteliny. Również nitrogliceryna może być łatwo kształtowana przez wymieszanie jej z gliną, co zabezpiecza przed przedwczesnym wybuchem i umożliwia nadanie ładunkowi dowolnego kształtu [28]. Ładunki punktowe najczęściej mają postać niewielkich walców, które powinny być instalowane w przygotowanych otworach o dostosowanej średnicy. Do cięcia stosuje się jednak ładunki liniowe w postaci pasków detonacyjnych (Rys. 33, Rys. 34, Rys. 39), a dla dezintegracji całego wybranego obszaru można zastosować arkusze detonacyjne - Rys. 40.
