CZASOPRZESTRZENNA ANALIZA ZŁAMANEGO DRZEWA PRZY UŻYCIU ZDJĘĆ SATELITARNYCH

Chris J. Cieszewski

Abstract

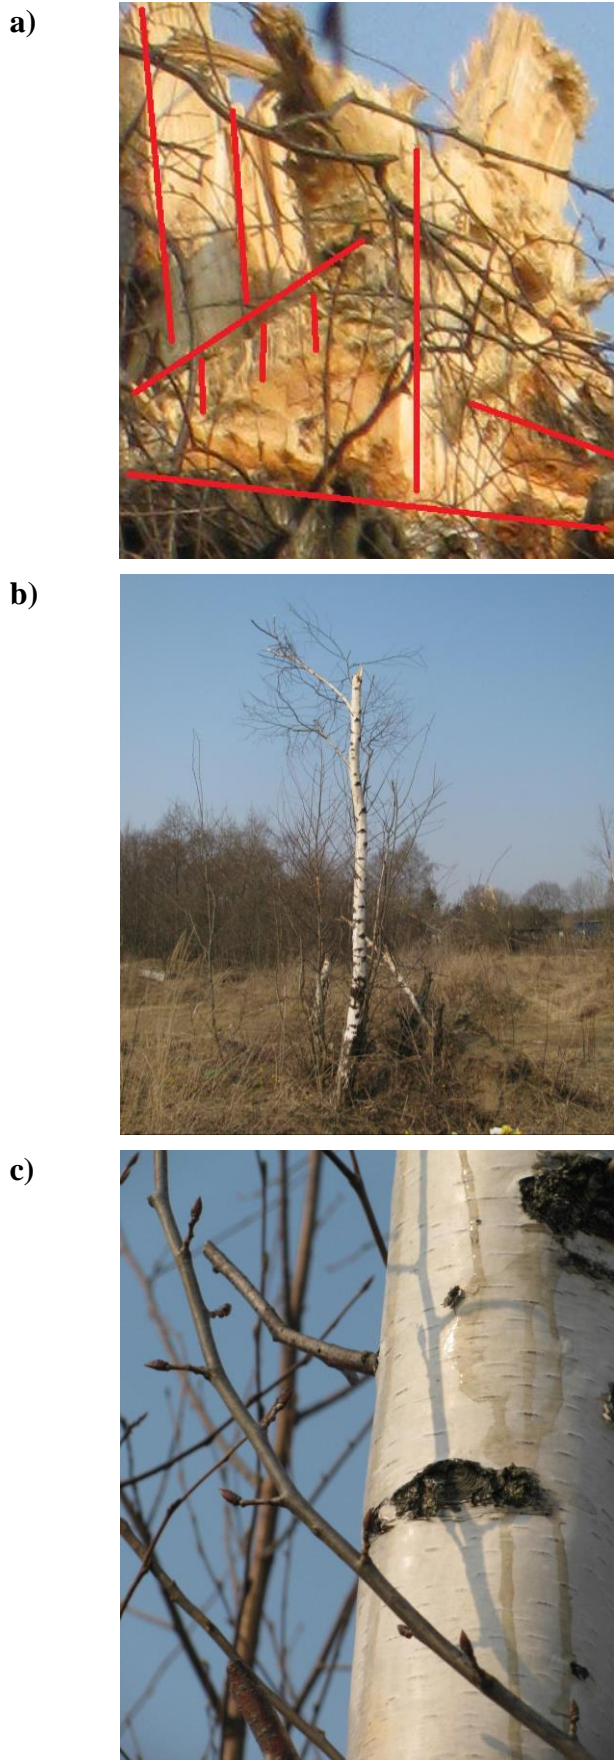
Rys. 2. Zdjęcia ze Smoleńska zrobione przez Jana Gruszyńskiego 13 kwietnia 2010 r. a) Czubek części stojącej – suche przelamanie badanej brzozy z różnymi kierunkami cięć i łupania drewna; b) Przykładowa uszkodzona brzoza w identycznym jak badana okresie wegetacji; c) Zbliżenie na cieknące po pniu uszkodzonej brzozy (rys. 2b) soki wody brzozowej.

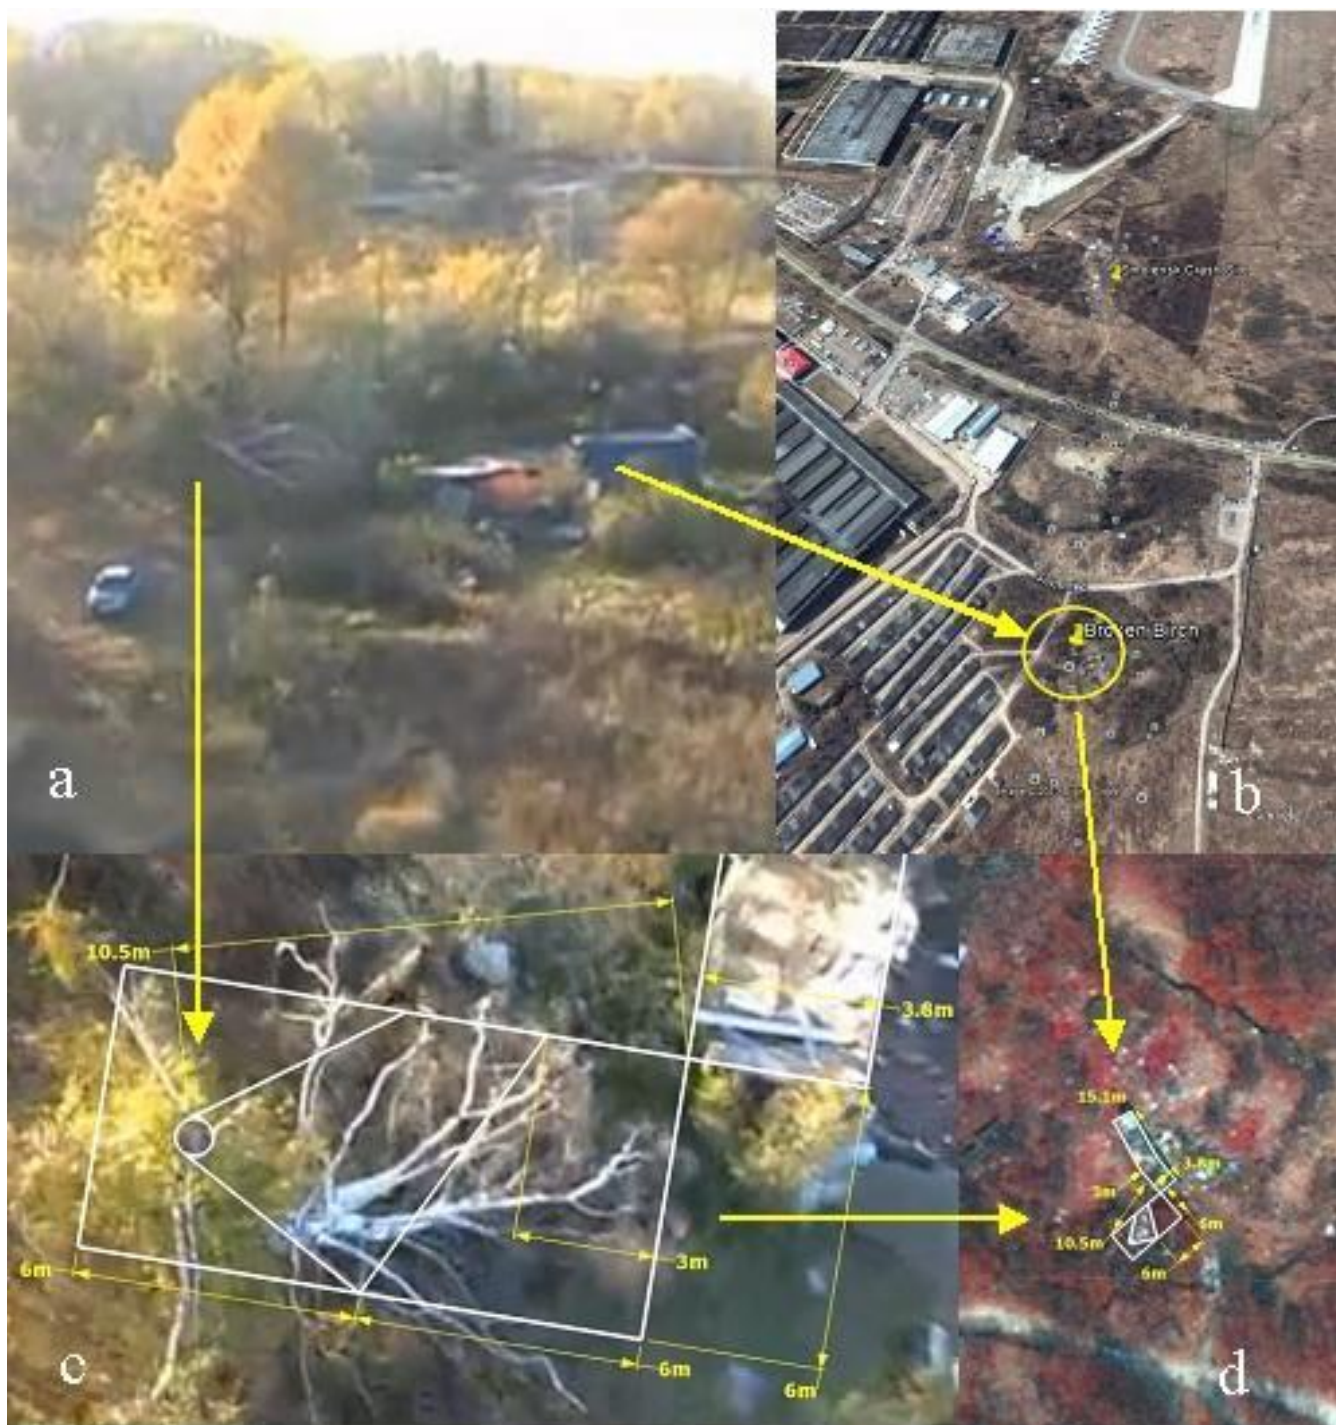
Rys. 4. Definiowanie lokalizacji regionu poszukiwania obiektu złamanej brzozy w oparciu o lokalizację baraku i brzozy (a), zdjęcia satelitarne terenu (b i d) oraz pionowy rzut kadru z filmu paralotniarza (c) ze zmierzoną – na podstawie zdjęć Jana Gruszyńskiego i zdjęć opublikowanych w Internecie – odległością brzozy od narożnika „baraku Bodina”.

Celem definiowania kształtu tego regionu nie było odtworzenie dokładnego kształtu baraku łącznie z detalami, ale raczej przybliżenie go i wyznaczenie średniej dla zdjęć satelitarnych z różnych dat. Definicja „baraku Bodina” na zdjęciach satelitarnych nie jest jednoznaczna. Obarcza ją wiele błędów – spowodowanych rozdzielczością zdjęć, różnymi kątami pobierania zdjęć przez sensory satelitarne, jak i błędów projekcyjnej rejestracji zdjęć, które wynikają z różnic wysokości między częścią południową a północną tego baraku (Rys. 4b i Rys. 4d).

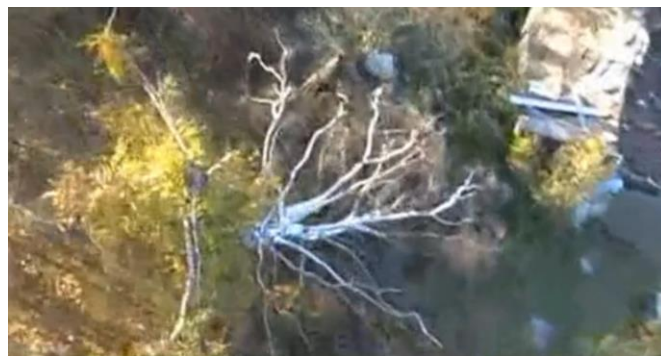
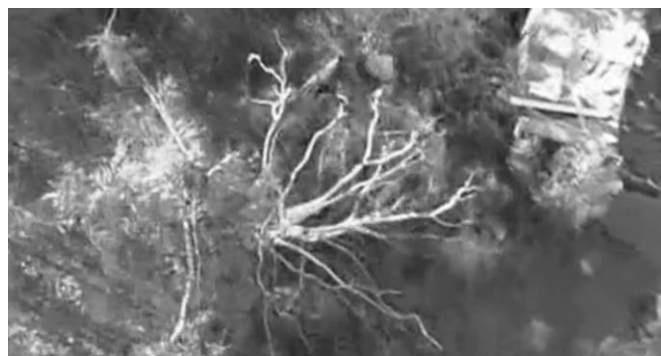
Rys. 8. Oryginalne zdjęcie złamanej brzozy z filmu nakręconego podczas lotu paralotnią, otrzymane ze zrzutów ekranu z filmu „Anatomia upadku”; zredukowana czarno-biała wersja tego zdjęcia i skompresowane do rozdzielczości 50 cm/p jego symulowane pikselizacje.

Rys. 8 ilustruje wyniki poszczególnych etapów symulowanej pikselizacji zdjęcia leżącej brzozy. Kadr z filmu paralotniarza przedstawiający brzozę (Rys. 8) został najpierw zredukowany numerycznie z kolorowego do czarno-białego (Rys. 8), a następnie – skompresowany do rozdzielczości 50 cm na piksel (Rys. 8c). Na podstawie

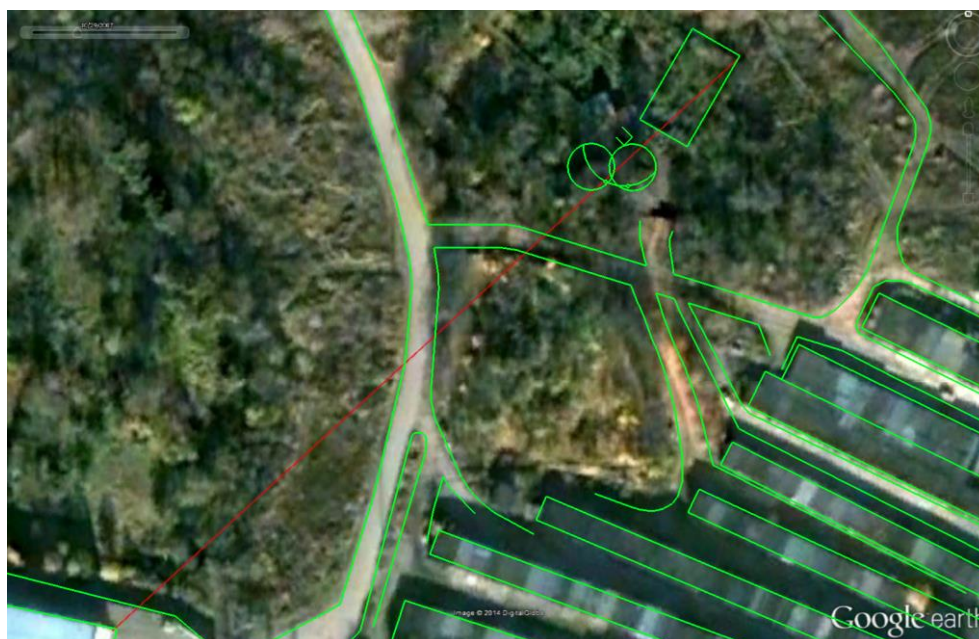
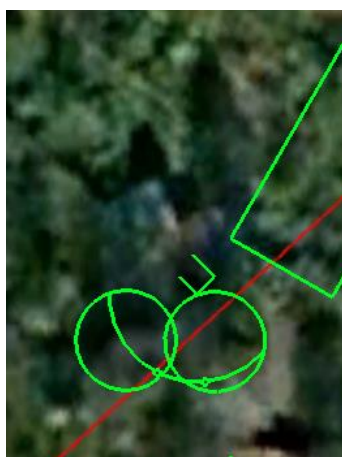
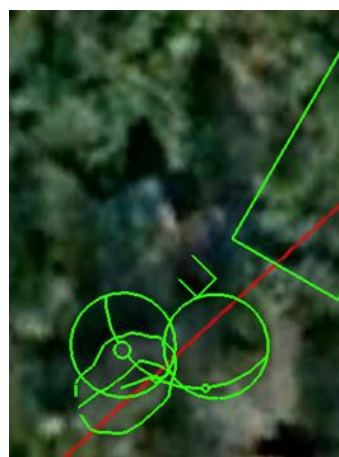
Rys. 13. Szablon weryfikacyjny wpasowany do obiektów na zdjęciu satelitarzym z 2007 r. (u góry). Na dole zbliżenia rejonów weryfikacyjnych bez obrysowania (po lewej) i z obrysowaniem (po prawej) korony brzozy z przedziałkiem i jej cienia..

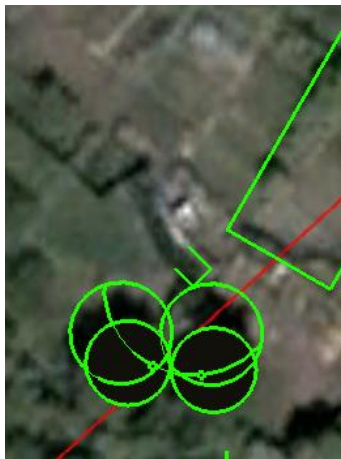
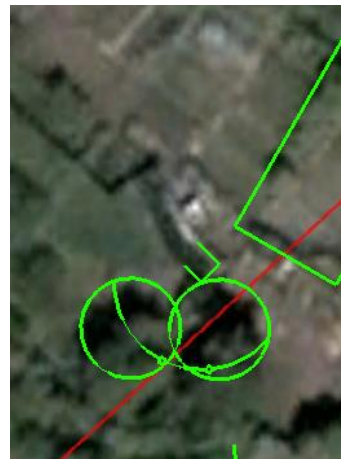
Rys. 14. Szablon weryfikacyjny przypasowany do obiektów na zdjęciu satelitarnym z 2005 r. (u góry). Zbliżenia na rejon poszukiwania drzewa (po lewej), i nałożone kontury tych drzew w postaci czarnych kół (po prawej).

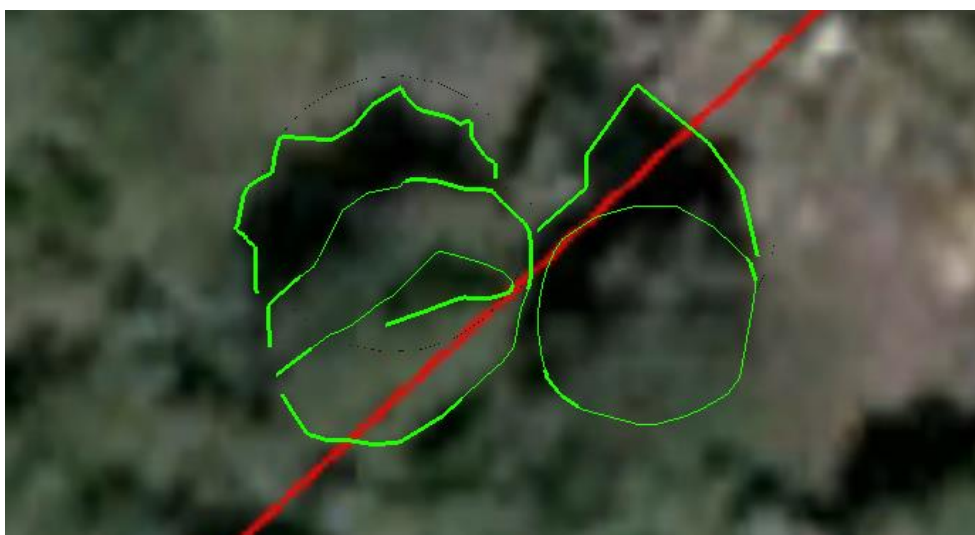
Rys. 15. Zbliżenie na dwa drzewa i obrzysowaniu kształtów ich rzutów i ich cieni, na zdjęciu satelitarnym z 2005 r. Po lewej, brzoza z jej typowym rozcięciem w koronie uwarunkowanym rozwidleniem pnia. Po prawej, świerk z typową okółkową i paraboloidalno trójkątną formą kształtu korony.

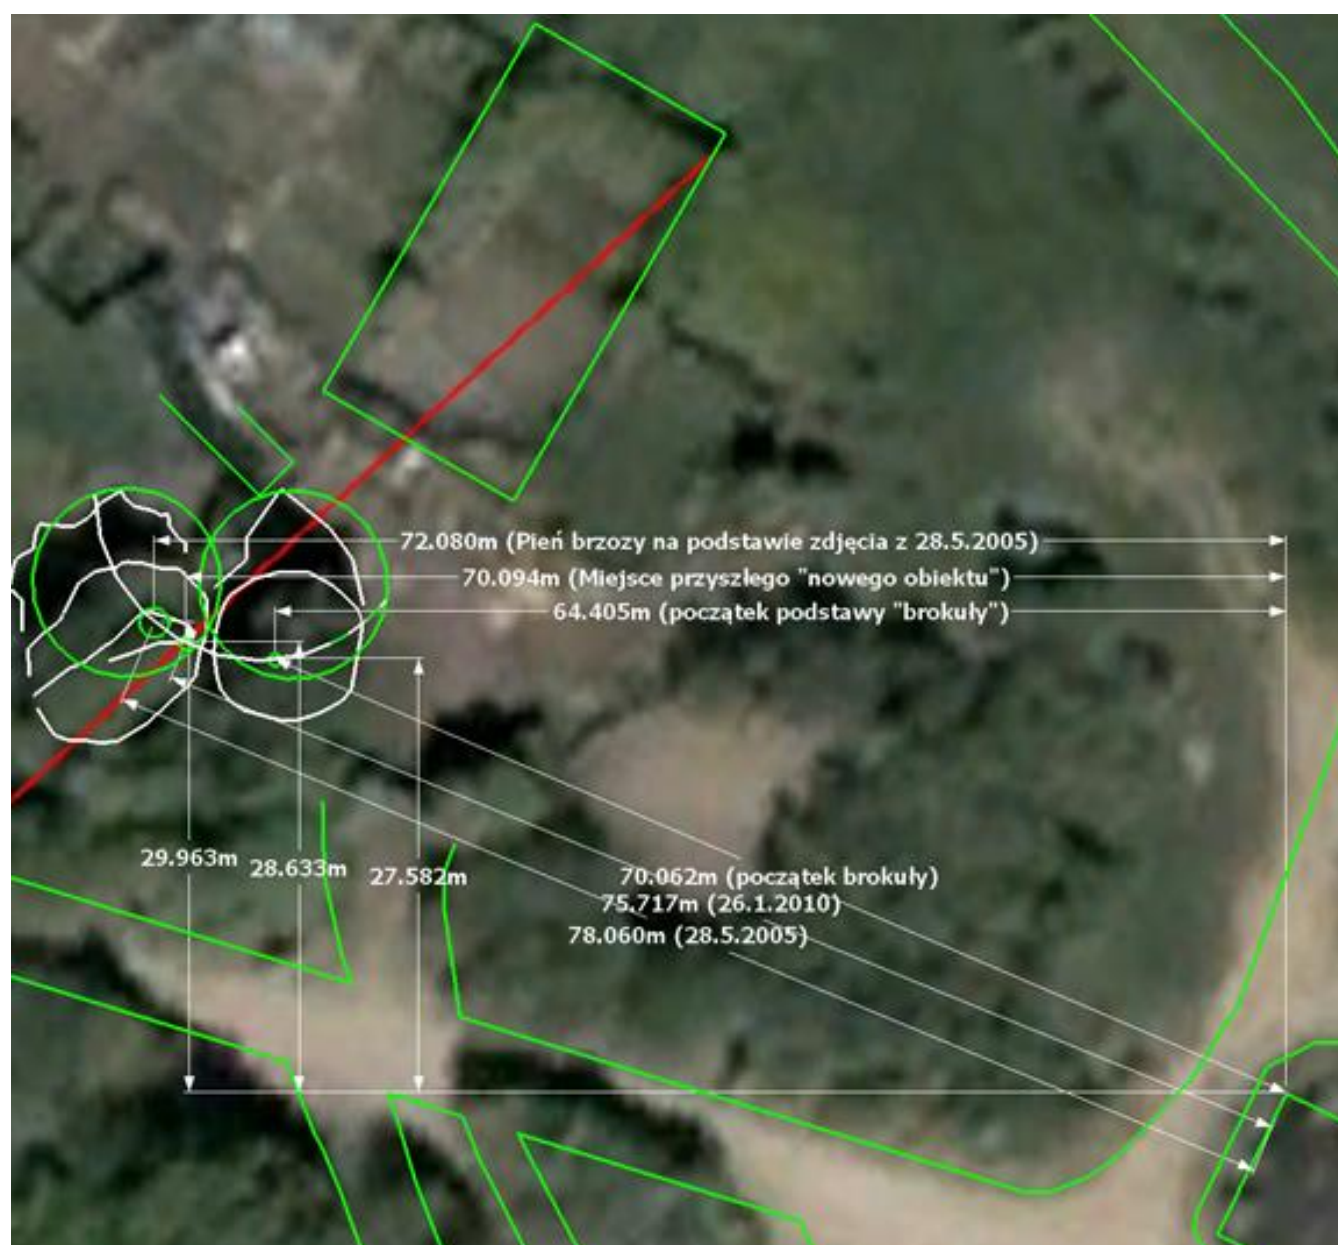
Rys. 16. Różne lokalizacje brzozy zależne od analizowanego zdjęcia satelitarnego i od przyjętych założeń.

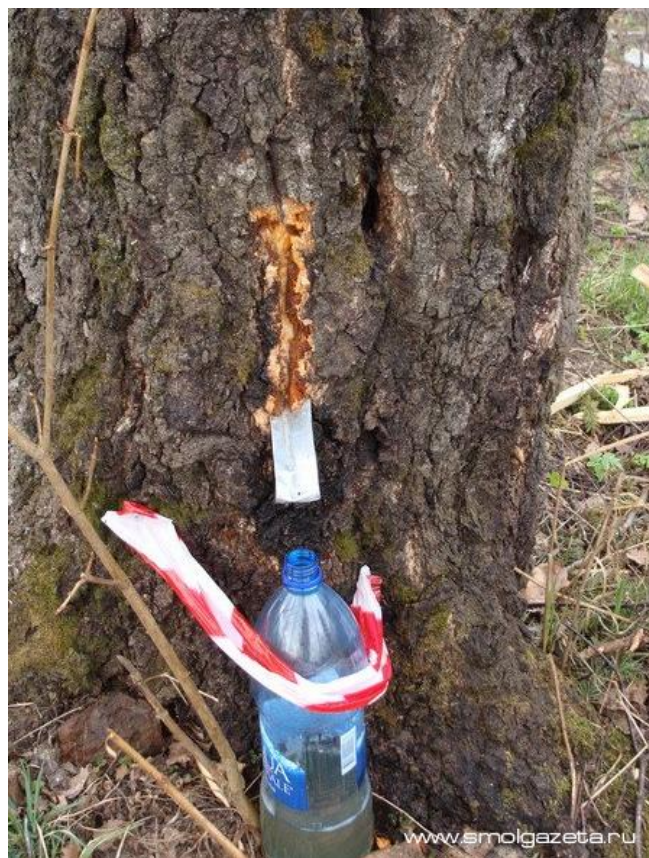
Rys. 18: Zdjęcie z okolicy Smoleńska sprzed 16 kwietnia 2010, pokazujące pień brzozy z butelką napełnioną sokiem brzożowym, opublikowane przez "Gazetę Smoleńską" [39, 40].

aktywne. Co ważniejsze, wykazuje ono że okres ten musiał trwać przez jakiś czas, ponieważ okoliczna ludność już zbierała sok brzożowy. Niewątpliwie, trudno o bardziej kompetentnych świadków na temat kiedy zaczyna się okres wydzielania soku przez brzozy niż okoliczni mieszkańcy tradycyjnie trudniący się zbieraniem tego soku.

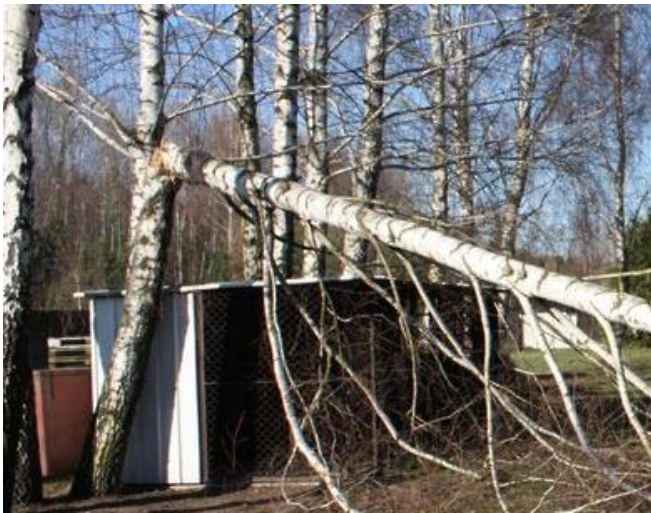
Rvs. 19. Złamana brzoza (u gór) i jej zbliżenie pokazujące cieknące z tego przelomu i pieniające się soki brzozowe.

Niektórzy polscy internauci (np. 3zet, geoal, tiger65, pico) opublikowali różne materiały ilustrujące, jak wyglądają złamane brzozy pod względem wydzielania soków (Rys. 19). Internauta geoal opublikował różne materiały na ten temat w poście "Rowerem do Smoleńska" [44]. Jego też autorstwa jest zdjęcie ukazujące pień ściętej brzozy (Rys. 20). Wyjątkowo bogate empiryczne eksperymenty i materiały o efektach wywołanych uszkodzeniem brzoźowych gałęzi, pni i kory, opublikował bloger 3zet demonstrując obfite i niemożliwe do przeoczenia nawet z daleka wycieki soku z miejsca po gałęzi obciętej 13 marca 2014 (w Polsce) (Rys. 21), złamanego pnia brzozy na porównywalnej wysokości do złamania brzozy Bodina (Rys. 19), uszkodzenia kory na niższej wysokości pnia (Rys. 22) [45].

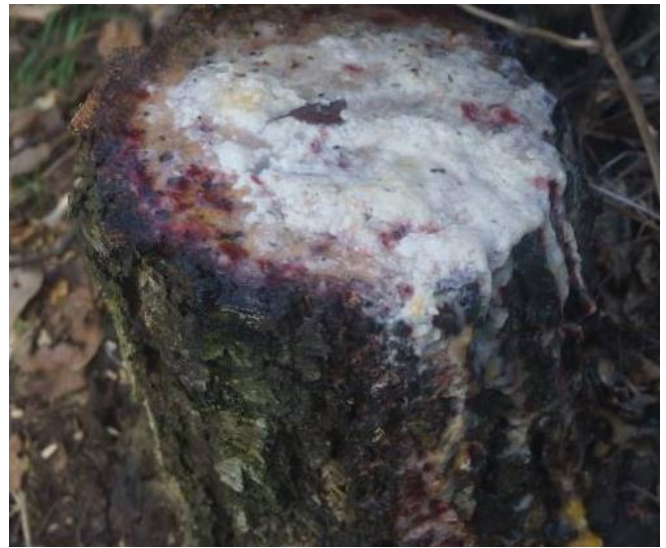
Rvs. 20. Świeży pień ściętej brzozy z pieniającymi się sokami brzozowymi [42].

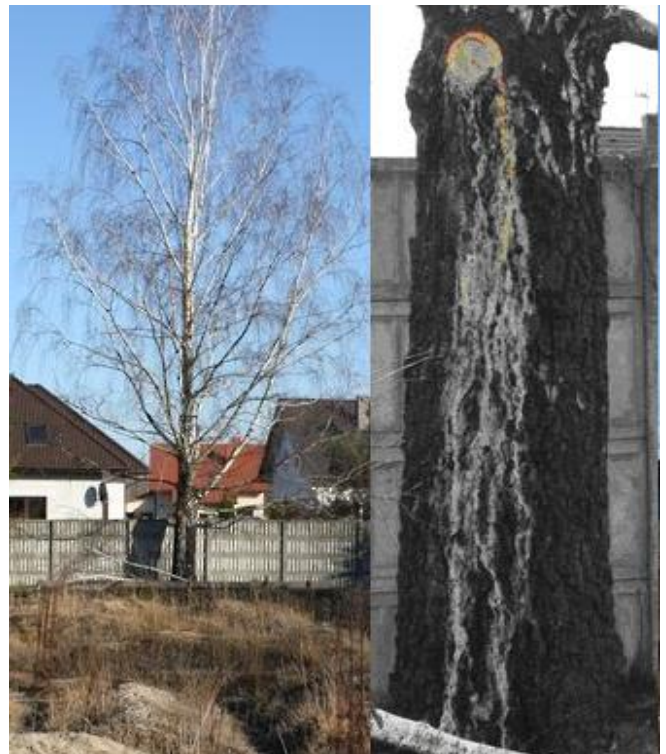
Rvs. 21. Obfite soki brzozowe po obcięciu galezi są widoczne nawet z dużych odległości (na lewo) i nie do pominięcia z bliska (na prawo) [43].

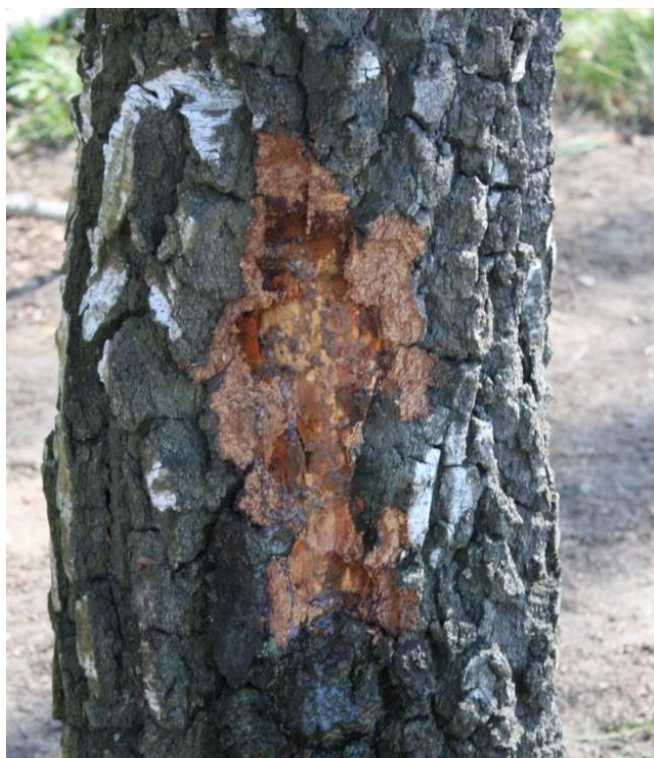
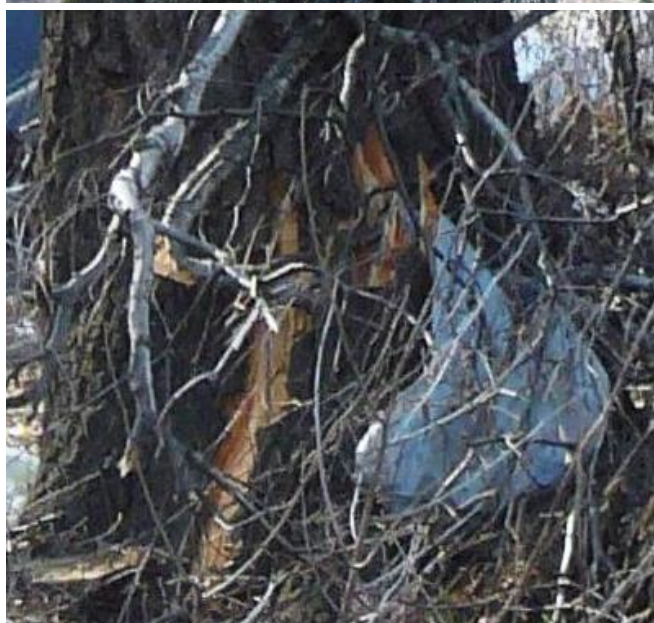
Rys. 22. Wyciekające obficie soki brzoźowe z lekkiego uszkodzenia kory brzozy w eksperymencie – zdjęcie górne [46]. Dla kontrastu, brak śladów soków brzoźowych poniżej pęknięcia pnia u brzozy Bodina – zdjęcie dolne [47].

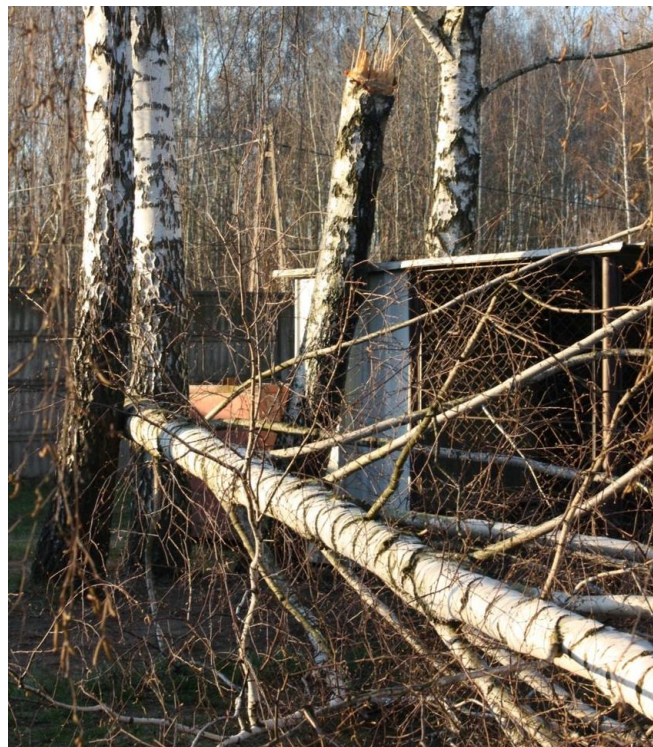
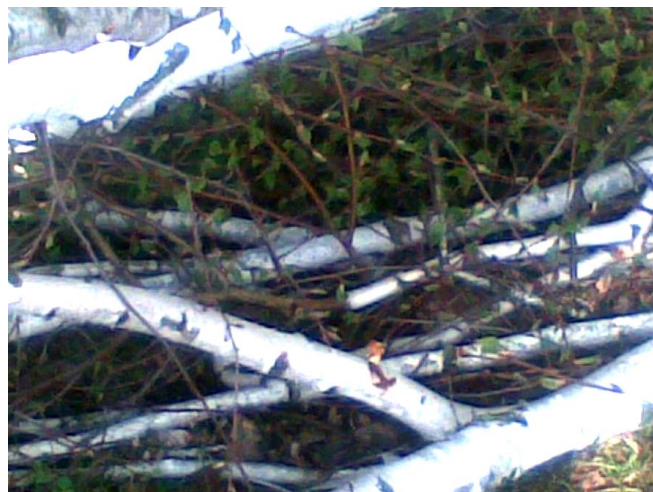
Rys. 23. Korona brzozy odłamana przed rozwojem kwiatów i liści (u góry) pomimo odcięcia od pnia rozwija kwiaty i liście (u dołu) [49].

Bloger 3zet przeprowadził również eksperymenty demonstrujące, że gdy gałąź brzozy zostanie odcięta w okresie blisko wegetacyjnym, to kwiaty na niej pomimo odcięcia od pnia kontynuują rozwój (Rys. 23). Potwierdza to tezę innego internauty (doradcaR305), według której gdyby brzoza Bodina była złamana 10-go kwietnia, to odłamana korona brzozy kontynuowałaby rozwój kwiatostanów i listowia [48].

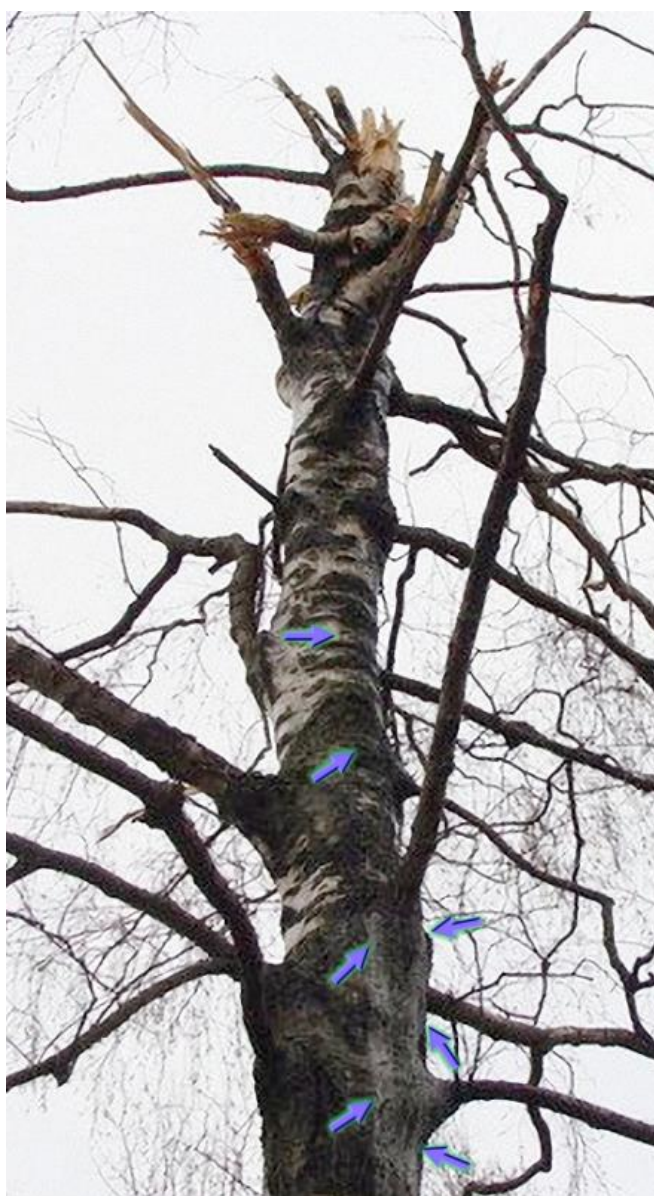
Rvs. 25. Wnólwvaiacv sok na iednei ze złamanvch brzóv w okolicach katastrofv onublikowane przez Smoleńska Gazete [39] ze strzałkami dodanymi przez blogera tiger65 na salon24.pl.

Na zakończenie warto zaprezentować zdjęcie z Gazety Smoleńskiej [39] ze strzałkami dodanymi przez Tiger65 por. Rys. 25. Rysunek przedstawia złamaną brzozę z okresu Katastrofy Smoleńskiej (inną niż brzoza na działce Bodina), na której również widać wyraźnie soki brzoźowe spływające po pniu złamanego drzewa.

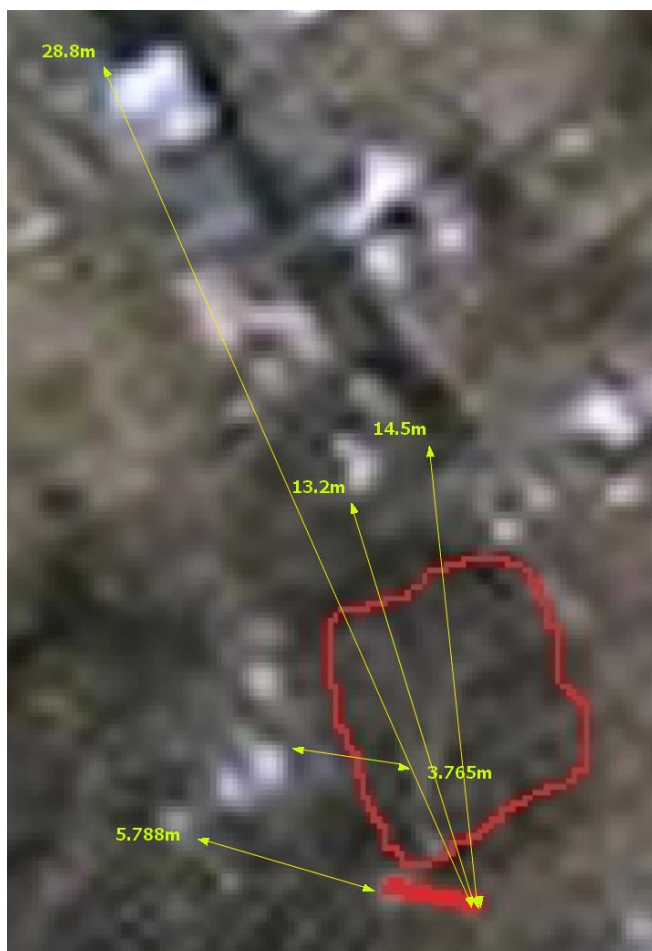
Rys. 26. Lokalizacja pnia brzozy Bodina wg prof. Czachora na podstawie pomiarów terenowych. Ilustracja z raportu zamieszczonego w Naszym Dzienniku (zdjęcie satelitarne z 12 kwietnia 2010) z narysowanym na czerwono zarysem korony i kikuta brzozy wg raportu, z dodanymi tutaj na żółto odległościami pomierzonymi na tym zdjęciu.

- pień brzozy Bodina znajduje się ok. 6 m (Rys. 26) na wschód od implikowanej wcześniej w moich badaniach lokalizacji pnia, a
- główna część powalonej korony, która była obiektem przedmiotem identyfikacji obiektowej i analiz (Rys. 26) wydaje się znajdować ok. 4 m na wschód od obiektu, który przyjąłem za powalony konar korony – był on podstawą dla mojej identyfikacji obiektowej zpikselowanego wizerunku powalonej korony brzozy.

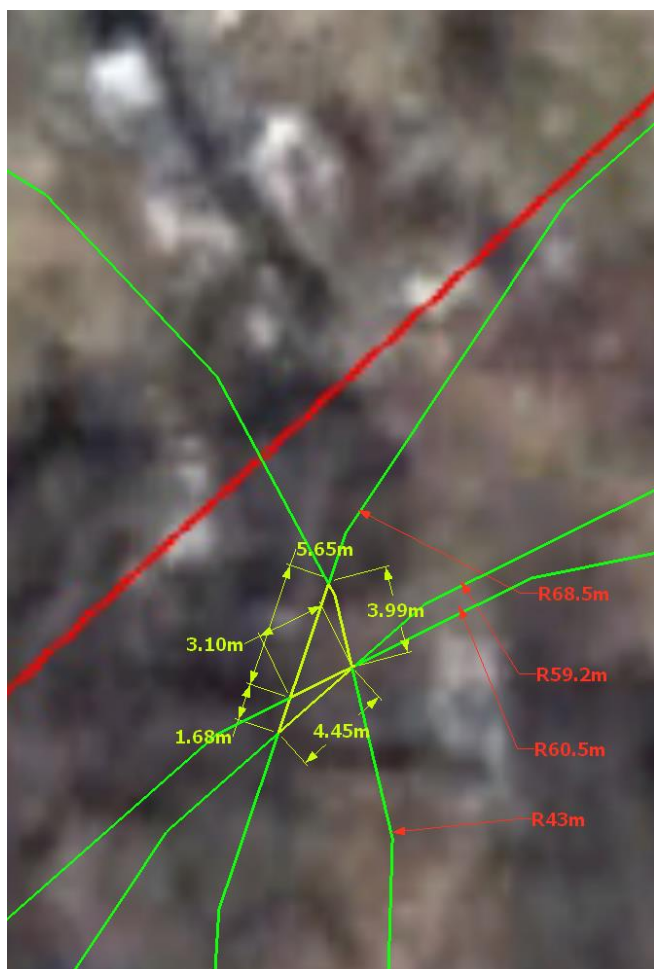
Rys. 28. Pomiary terenowe zespołu prof. Czachora z zaznaczeniem rozrzutu odchyień pomiarowych.

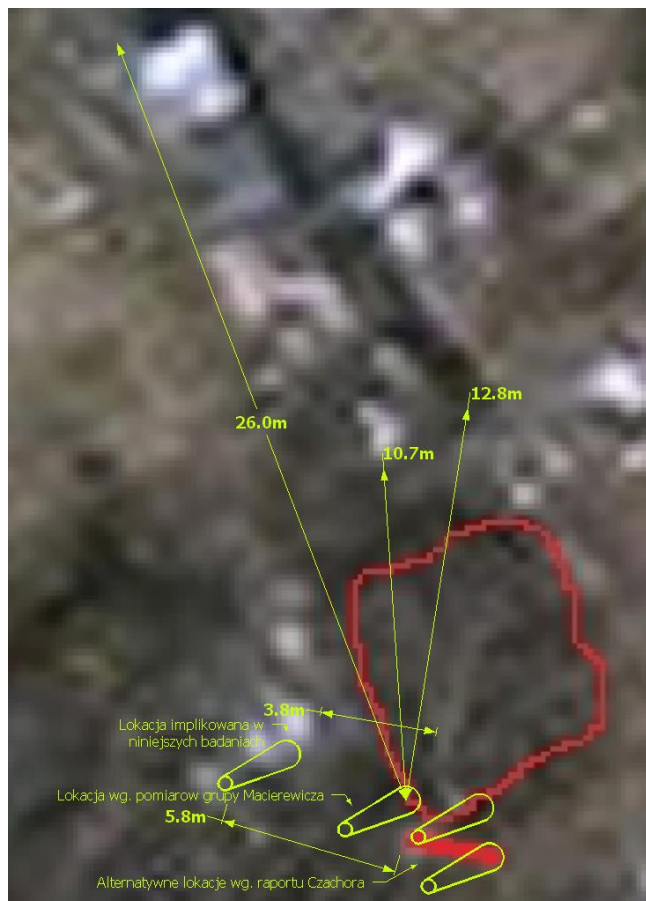
Rys. 29. Alternatywne lokalizacje kikuta brzozy wg autora na podstawie (od góry do dołu): a) przedstawionych badań; b) pomiarów anonimowego zespołu; i c) raportu prof. Czachora i analizy obiektowej zawartych w tym raporcie danych.

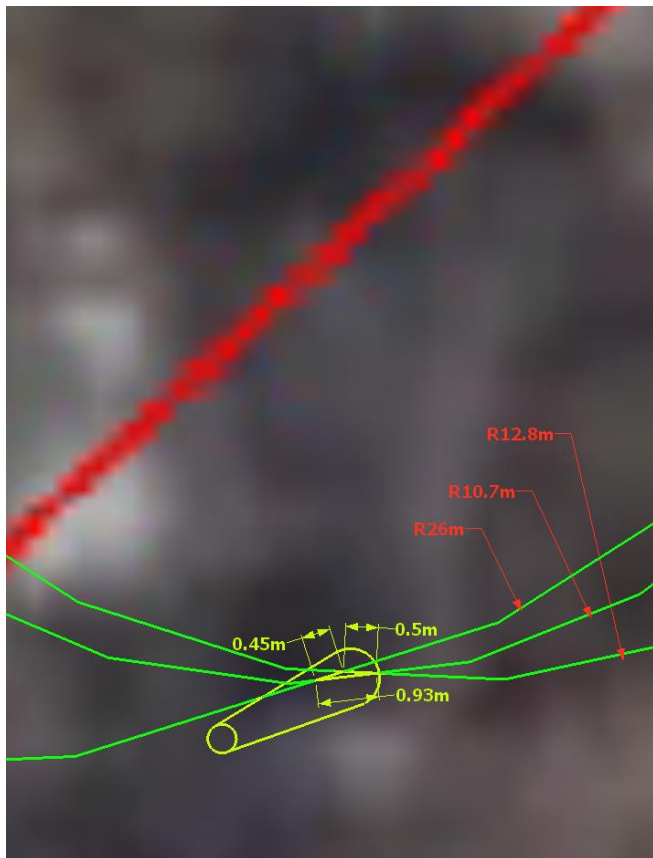
Rys. 30. Lokalizacja pnia brzozy Bodina wg autora na podstawie pomiarów anonimowego zespołu z zaznaczeniem wartości rozrzutu odchyłań pomiarowych.

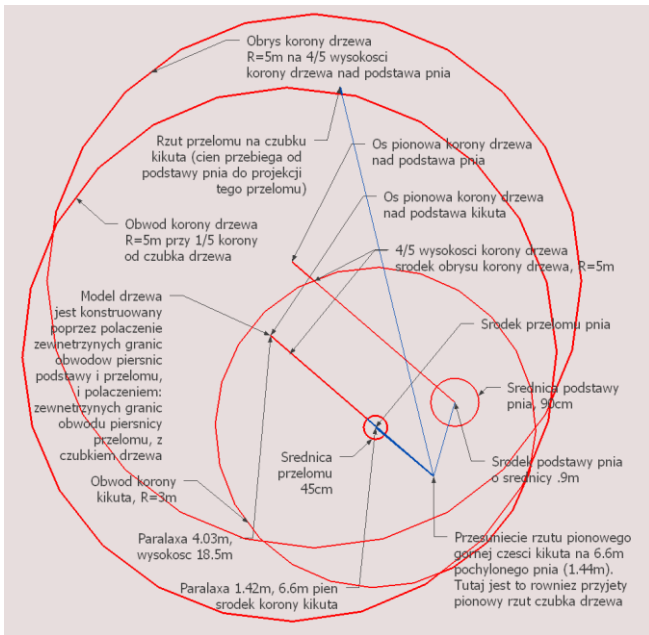
Rys. 31. Elementy budowy modelu wizerunku kikuta i drzewa na zdjęciu satelitarzym z 5 kwietnia 2010.
