WERYFIKACJA OFICJALNYCH RAPORTÓW DOTYCZĄCYCH KATASTROFY SMOLEŃSKIEJ

Stanisław Zagrodzki

Abstract

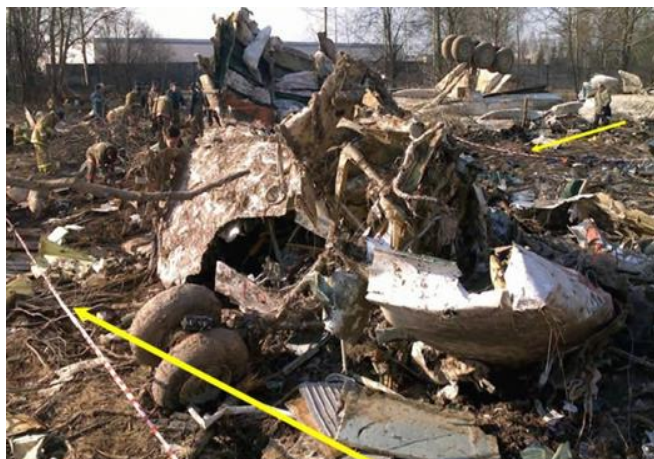
Rys. 1. Widok na sektor nr 2 i nr 1 od strony północno – wschodniej. Strzałką zaznaczono białą – czerwoną taśmę rozgraniczającą sektory. Fot. Internet

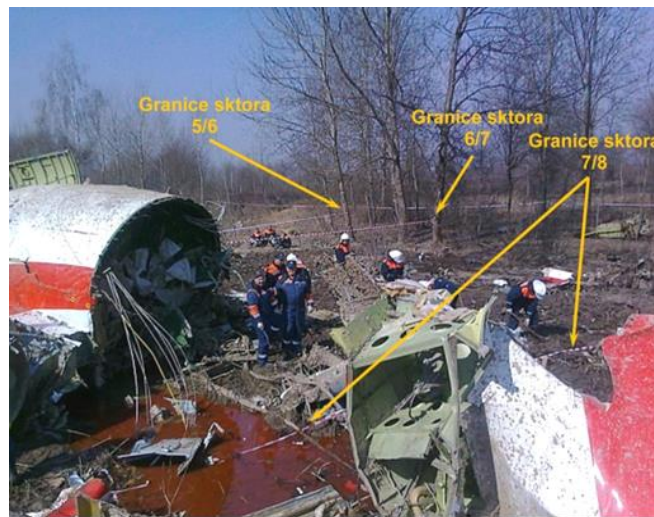
Rys. 6. Granice sektorów 5/6, 6/7 i 7/8. Fot. Internet.

W sektorze nr 7 obmiary prowadzono, dowiadując je do dużego fragmentu kadłuba samolotu (tylna obrócona część ogonowa wraz z lewą gondolą silnika D-30KU, por. Rys. 6) Sporządzono również szkic sytuacyjny, co pozwoliło z większą precyzją ustalić miejsce dowiązania poszczególnych obmiarów do fragmentu samolotu.

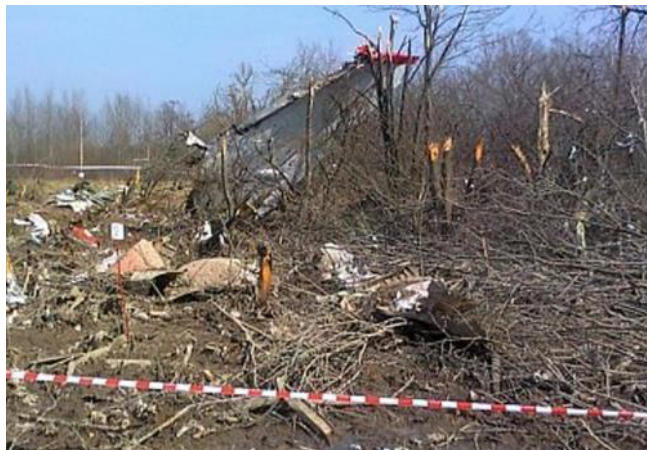
Rys. 8. Sektor nr 12 prawy statecznik poziomy samolotu. Ostatni duży element na wrakowisku leżący przy południowo wschodniej granicy sektora 12. Punkt dowiązania pomiarów w strefie 12 Fot. Internet.

Dla sektorów 10, 11 oraz 12 nie wytyczono stałych punktów odniesienia w terenie. Sektor nr 11 został podzielony na 5 stref o wymiarach 5x8,9 metra W sektorze nr 12 pomiary prowadzono dowiadując je do statecznika poziomego (Rys. 8), znajdującego się w prawym – południowo wschodnim – rogu sektora oraz do leżącego w lewym południowo zachodnim – rogu, statecznika pionowego. Dodatkowo w protokole zapisano współrzędne GPS dla odnalezionych rejestratorów – katastroficznego rejestratora taśmowego (FDR) MŁP 14-5 oraz katastroficznego rejestratora głosowego (CVR) MARS-BM. Współrzędne określono przy użyciu urządzenia „Garmin GPS map 60 csx”. Do protokołu dołączono szkic.

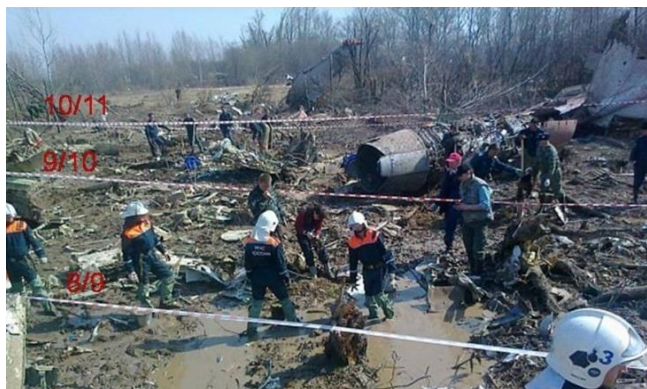
Rys. 9. Widok wrakowiska od strony zachodniej. Sektory 9 - 12 Fot. Internet.

W przypadku sektora nr 9 (por. Rys. 9) wyznaczono tylko jeden punkt, od którego prowadzono pomiar odległości do znalezisk i sporządzano szkic sytuacyjny.

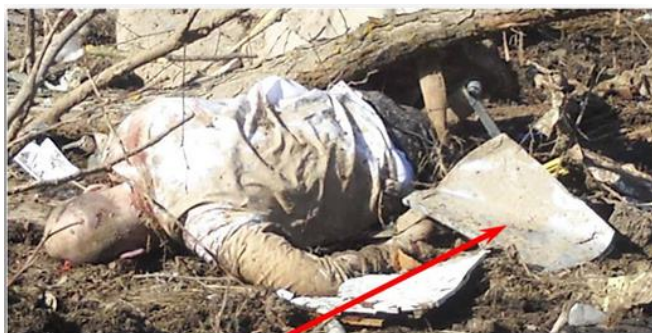
Rys. 10. Ciało Ofiary z sektora 3, oznaczonej przez służby śledcze FR nr 4. Z prawej strony oznaczony strzałką oderwany tylny wkład balistyczny kamizelki kuloodpornej. Fot. Internet.

W ramach kwerendy w dokumentacji śledztwa Wojskowej Prokuratury Okręgowej w Warszawie, natrafiono na decyzję Wojskowego Ośrodka Medycyny Prewencyjnej w Modlinie z 5 maja 2010 roku, w której zawarty jest spis zawartości paczki przyporządkowanej numerycznie do ciała męczyzny oznaczonego w protokole przeszukania sektora nr 3 jako zwłoki nr 4 (Rys. 10 i Rys. 11).

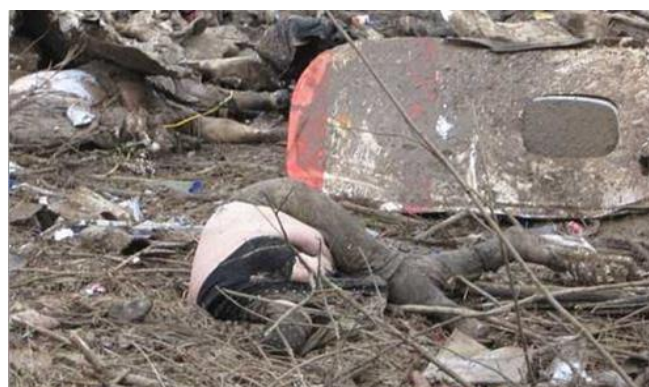
Rys. 13. Ciało Ofiary z sektora nr 4 oznaczonego przez służby śledcze FR jako nr 1. Fot. Internet.

W ramach spisu wymieniono w nim między innymi: **kamizelkę kuloodporną białego koloru**, silnie uszkodzoną męską koszulkę białego koloru, spodnie czarnego koloru. Również analizy przeprowadzone w stosunku do Ofiary oznaczonej, jako ciało nr 1 w sektorze 4 potwierdziły zgodność opisu (Rys. 12) zawartego w protokole

przeszukania sektora z materiałem fotograficznym pozyskanym z Internetu (Rys. 13) oraz spisem zawartym w decyzji Wojskowego Ośrodka Medycyny Prewencyjnej w Modlinie. W ramach spisu wymieniono: **bluzkę czarnego koloru w biały groszek**, silnie uszkodzoną bluzkę czarnego koloru, silnie uszkodzony fragment marynarki czarnego koloru.

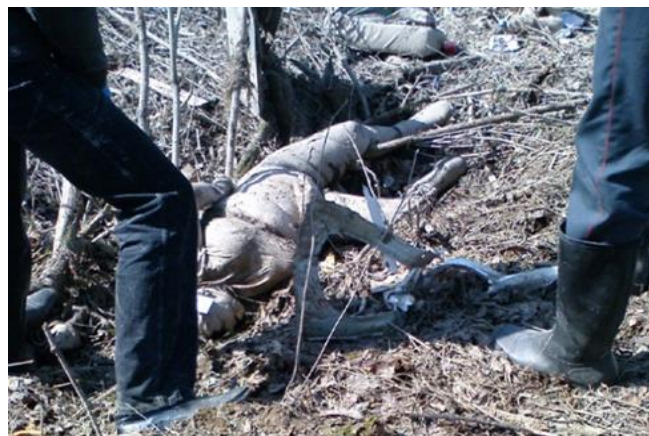
Rys. 14. Ciało Ofiary z sektora 5, oznaczonej przez służby śledcze FR nr 1. Fot. Internet.

Tożsame analizy przeprowadzono w stosunku do ciała nr 1 w sektorze nr 5. Materiał fotograficzny uzyskany z sieci (Rys. 14) był zbieżny z informacjami dotyczącymi charakterystycznego opisu sytuacyjnego dotyczącego miejsca znalezienia ciała (Rys. 15). Taki opis nie wystąpił w żadnym innym protokole z miejsca oględzin zdarzenia.

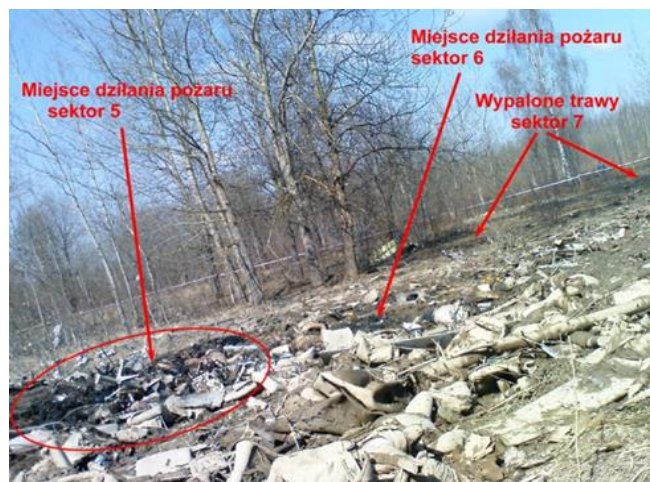
Rys. 17. Strefa intensywnego pożaru na wrakowisku obejmująca część sektora 6 oraz spalona trawa na części sektora 7. Fot. Internet.

(por. Rys. 19. i Rys. 17) oraz charakterystycznej grupy drzew widocznych na innych zdjęciach, jako pochodzące z sektora nr 5.

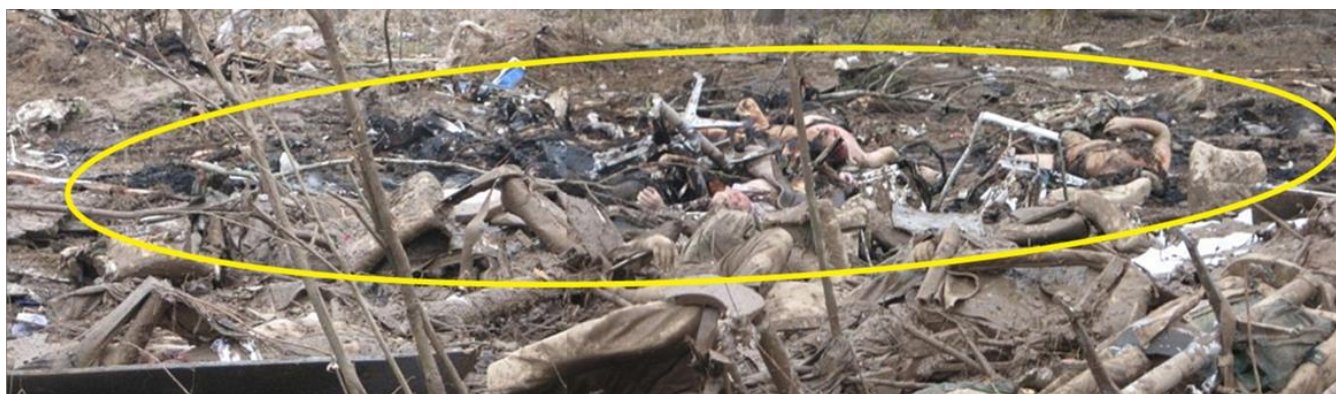
Rys. 18. Strefa intensywnego pożaru na wrakowisku obejmująca sektor 5 oraz przylegającą do niego część sektora 6. Fot. Internet.

Na tej podstawie stwierdzono, że sektor 5 i przyległa do niego część sektora 6 oraz 4 objęta była na wrakowisku intensywnym pożarem o temperaturze pozwalającej na spalenie ciał ludzkich. Ogień spalił również trawy w sektorze 7, por. Rys. 17. Zarys wyznaczonego w tym opracowaniu obszaru obejmującego główne miejsce pożaru oraz jego skutki widoczny jest na Rys. 18.

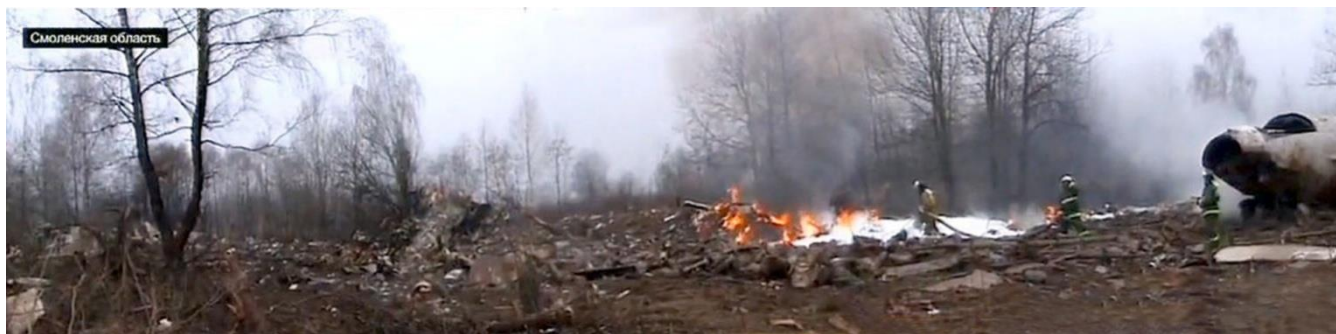
Rys. 19. Gaszenie pożaru na wrakowisku. Panorama zmontowana z kadrów filmu Sławomira Wiśniewskiego Fot. Internet galeria Сергей Амелин.

Lewemu zdjęciu przedstawiającemu gaszenie pożarów zamieszczonemu w Raporcie Komisji na stronie 71 (por. Rys. 21), dało się jednoznacznie przypisać lokalizację na podstawie zmontowanych w panoramiczny obraz kadrów z filmu Sławomira Wiśniewskiego oraz zdjęć internetowych

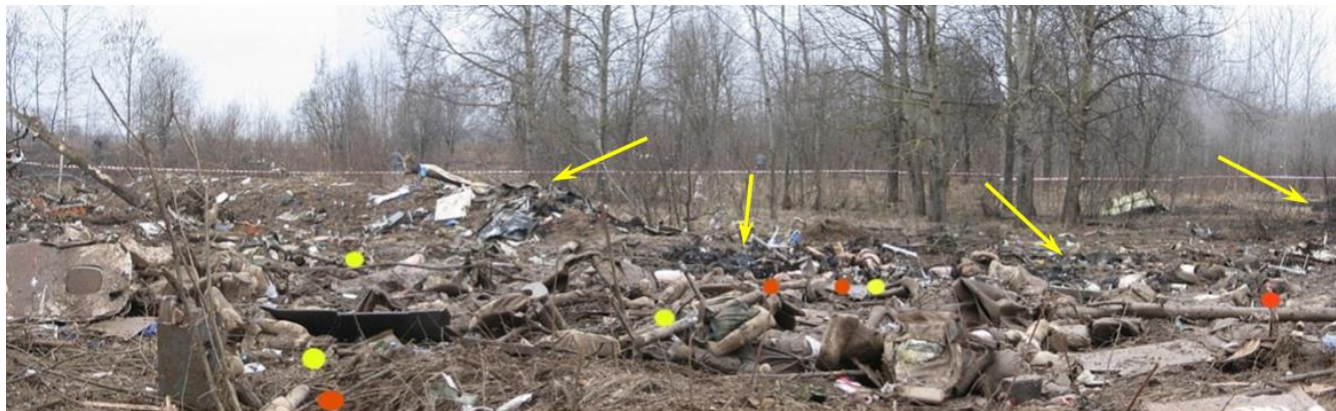
Rys. 20. Wrakowisko z wyraźnymi miejscami oddziaływania pożarów (żółte strzałki). Z tyłu widoczna charakterystyczna grupa drzew. Granice sektorów patrz Rys. 6. Fot. Internet.

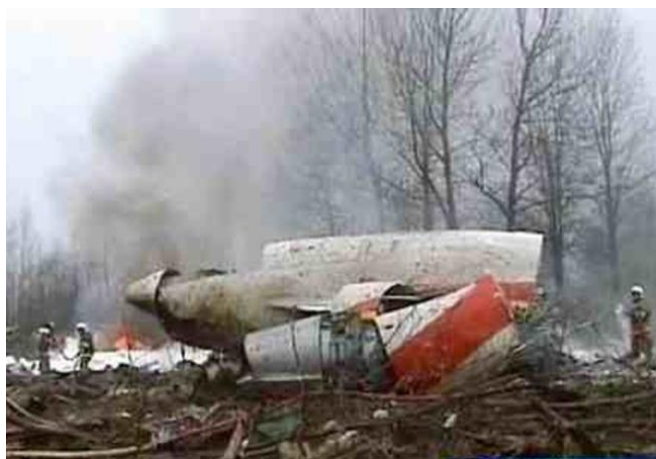
Rys. 21. Zamieszczona w raporcie końcowym KBWLLP fot. 15 – obraz od lewej strony. Za częścią ogonową samolotu widać charakterystyczną grupę drzew.

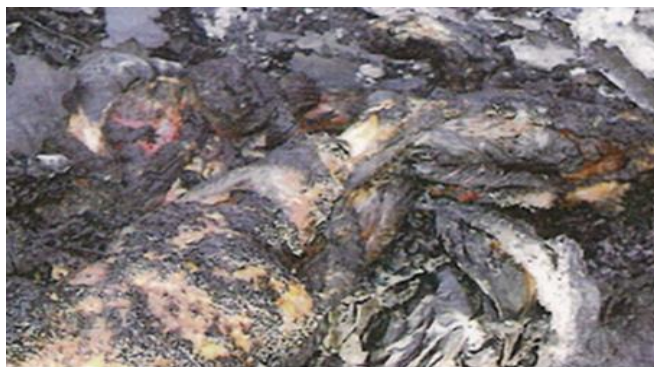
Rys. 29. Fragment zdjęcia z widocznymi zwęglonymi powłokami skórnymi na podudziu jednej z Ofiar znajdujących się w strefie pożaru. Sektor nr 5.
