GEOTECHNICZNE ASPEKTY KATASTROF LOTNICZYCH A KATASTROFA SMOLEŃSKA

Piotr Witakowski

Abstract

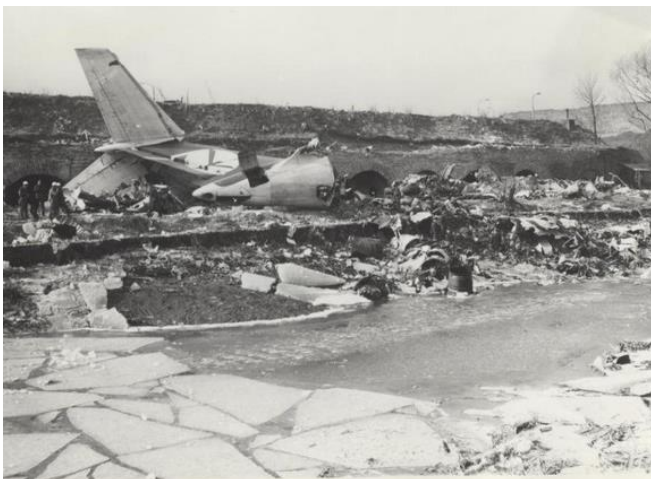
Kontroler lotów wydał polecenie przejścia samolotu z pułapu 250 na 650 metrów. Gdy na polecenie dowódcy mechanik pokładowy zwiększył moc silników, pękł wał turbiny niskiego ciśnienia silnika nr 2, co doprowadziło do wybuchowego rozerwania tego silnika, uszkodzenia 2 pozostałych silników oraz zniszczenia układów sterowniczych. Utracono możliwość sterowania samolotem. Po 26 sekundach praktycznie całkowicie bezwładnego opadania, samolot ściał prawym skrzydłem drzewo i po przebicciu pokrywy lodowej fosi w okalającej XIX-wieczny wojskowy fort uderzył w skarpę fosi prawie prostopadłe do jej powierzchni [20]. Śmierć poniosło 77 pasażerów i 10 osobowa załoga.

Rys. 10. Miejsce katastrofy samolotu Ił-62 „Kopernik”. Samolot przebił lód i uderzył w zbocze fosi pod kątem zbliżonym do 90 stopni [21].

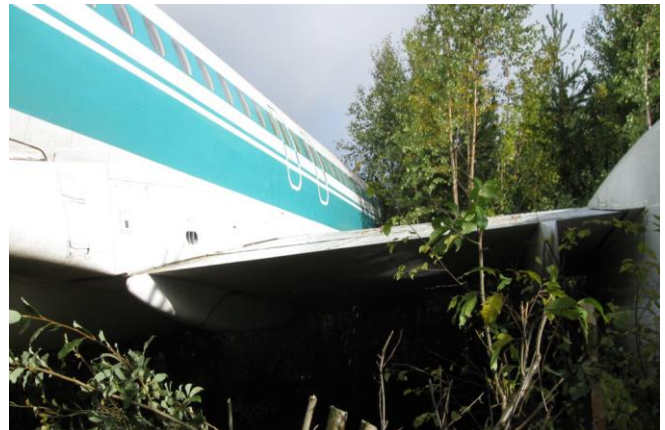
W dniu 7 września 2010 samolot TU-154M (RA-85684) będąc na wysokości ponad 10.000 m doznał awarii systemu elektrycznego. Pilot próbował wylądować na lotnisku w Iźmie. Samolot lotem koszącym wylądował w lesistym podmokłym terenie. Spośród obecnych na pokładzie 81 osób nikt nie zginął, ani nie został ranny, choć samolot doznał uszkodzeń uniemożliwiających naprawę [22] - Rys. 11.

Rys. 11. TU-154M wylądował 7.09.2010 w lesistym podmokłym terenie. Nikt nie został ranny [23].

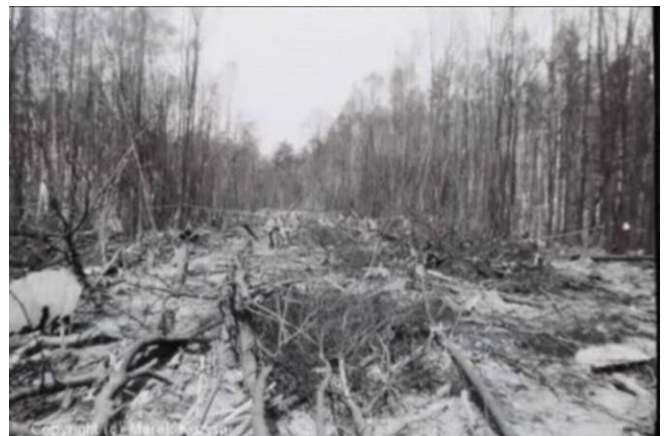
Postępująca awaria uniemożliwiła pilotowi osiągnięcie lotniska na Okęcie. Zbliżając się do niego samolot stracił wysokość i rozbił się w Lesie Kabackim. Lecąc lotem koszącym samolot zanim rozbił się o ziemię wyciął pas lasu o szerokości 50 m i długość 370 m. Po uderzeniu w ziemię nastąpił wybuch paliwa, którego załoga nie zdążyła zrzucić. Zginęły 183 osoby [24] - Rys. 12 i Rys. 13.

Rys. 12. Wycięty prostokąt lasu ma wymiary 370 na 50 m [24].

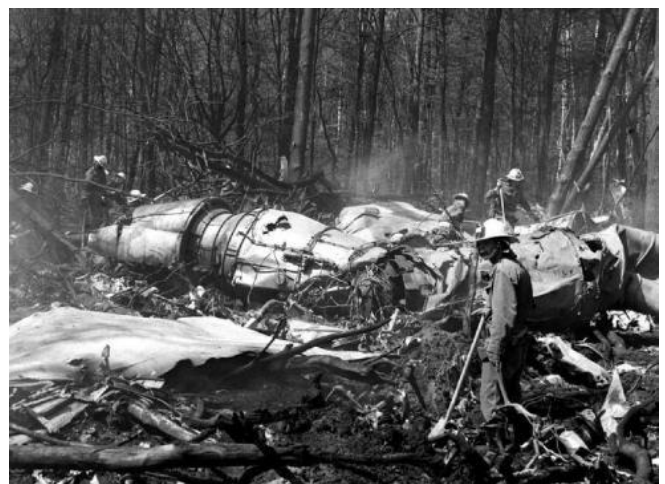
Rys. 13. Strażacy gaszą pożar szczątków „Kościszki”. Ogromna chmura dymu ponad lasem widoczna była z odległości wielu kilometrów [25].

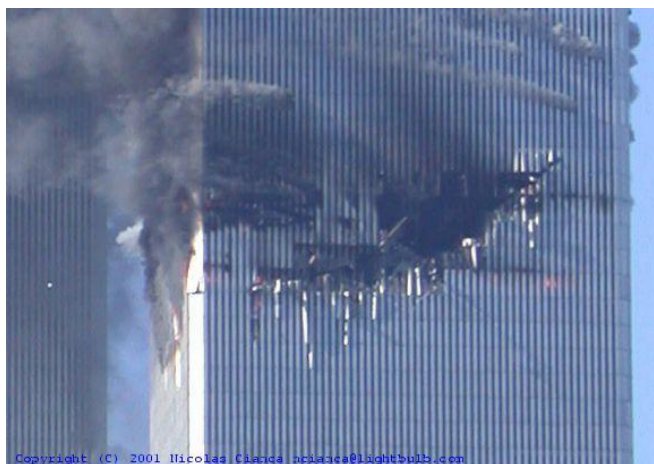
Rys. 14. Otwór wlotowy w wieży WTC1 odpowiada profilowi samolotu - skrzydła przecięły konstrukcję [27].

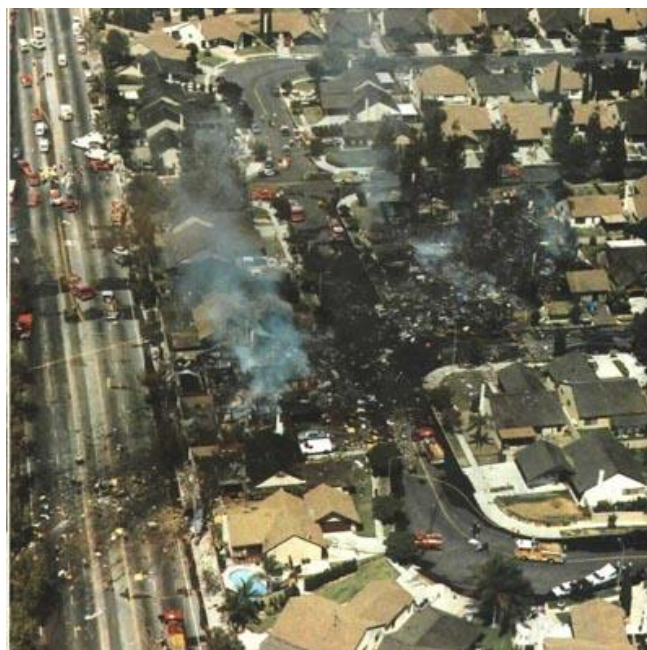
Katastrofa w Cerritos stała się jednym z punktów zwrotnych w dziedzinie bezpieczeństwa lotów. Doszło do niej nie tylko dlatego, że pilot Pipera naruszył zastrzeżoną strefę w przestrzeni powietrznej, ale również dlatego, że piloci obu maszyn nie zauważyli siebie nawzajem. W wyniku katastrofy w Cerritos rozpoczęto prace nad budową systemu, który miałby zapobiegać kolizjom w powietrzu statków powietrznych. Stworzony system antykolizyjny TCAS (ang. *Traffic Alert and Collision Avoidance System*), na 45 sekund przed możliwym zderzeniem z inną maszyną ostrzega pilotów o zagrożeniu katastrofą, a 20 sekund później informuje pilotów czy wznosić się w powietrze czy opadać [29].

Rys. 15. Dzielnica Cerritos po upadku samolotu DC9 [29].

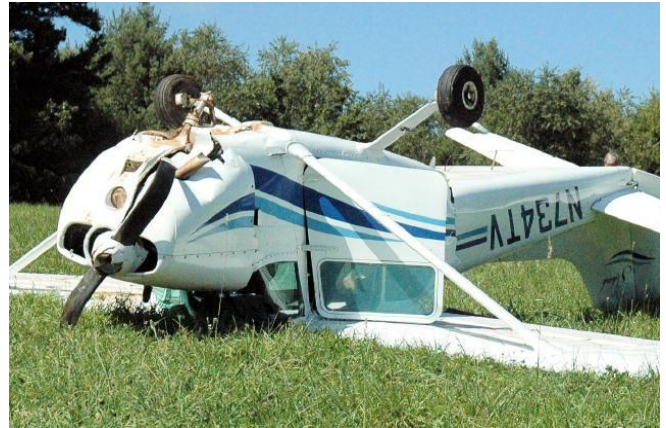
Rys. 17. Przykład katastrofy z dachowaniem małego samolotu.

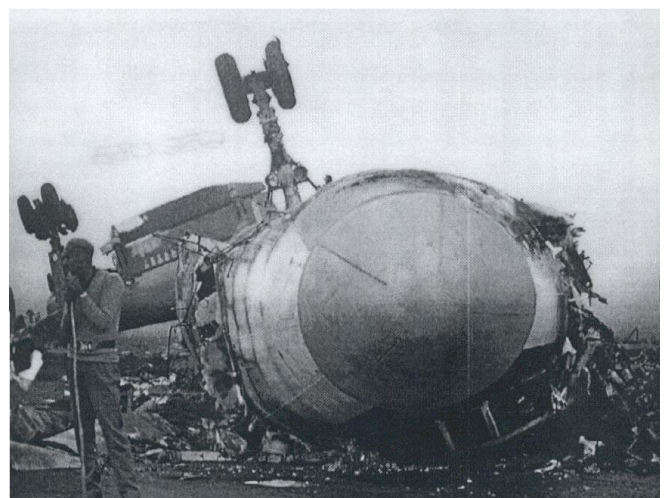
Rys. 18. Katastrofa TU-154 w New Delhi w dniu 9.01.1993 r. [33].

przyspieszenia o 2 g mniejsze przy uderzeniu w ziemię „grzbietem” niż przy uderzeniu „brzuchem” [34]. Klasycznym przykładem katastrofy dużego samolotu z dachowaniem jest katastrofa TU-154 w New Delhi [35] - Rys. 18. W dniu 9 stycznia 1993 należący do Indian Airlines Tu-154 lądował w gęstej mgłę na lotnisku Indiry Gandhi w New Delhi po locie z Hajdarabadu. Na pokładzie było 152 pasażerów i 11 członków załogi. Samolot przeleciał poza pas lądowania, w wyniku czego odwrócił się na plecy, rozpadł się i stanął w płomieniach. Mimo to nikt spośród pasażerów i załogi nie zginął, aczkolwiek 77 osób odniosło obrażenia (6 osób hospitalizowano).

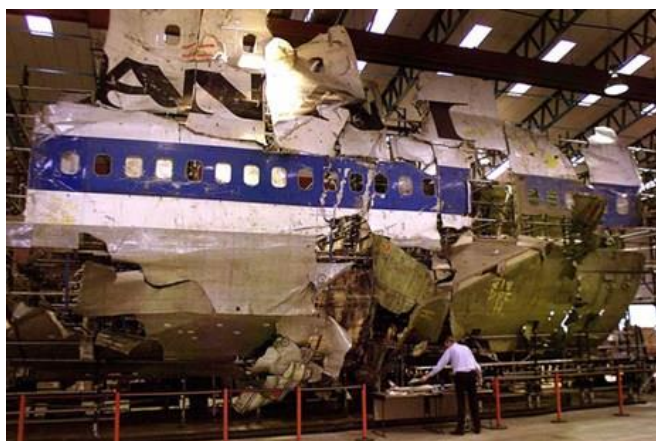
W większości były to drobne fragmenty, których położenie w konstrukcji samolotu należało dopiero ustalić. W ciągu 3 lat wszystkie te szczątki zostały komputerowo zarejestrowane, skatalogowane w postaci plików komputerowych [36], a następnie najpierw wirtualnie, a potem fizycznie ze sobą połączone. W specjalnym hangarze odtworzono cały samolot (Rys. 19).

Rys. 19. W hangarze na specjalnie wykonanym stelażu mocuje się kolejne szczątki odtwarzając całą konstrukcję samolotu. [37].

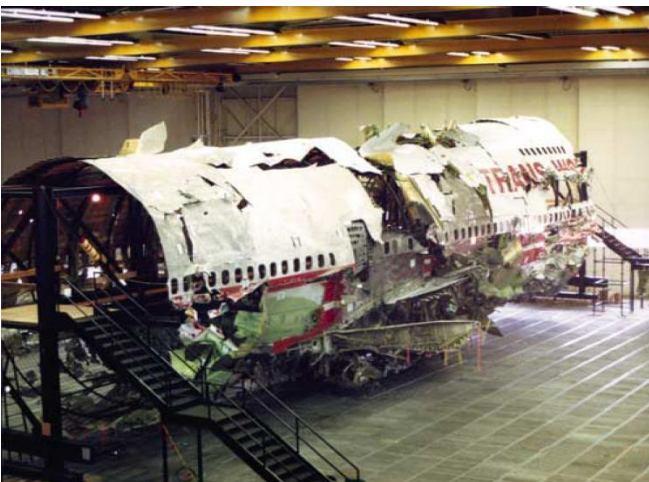
Mimo, iż rozrzut szczątków był bardzo duży ze względu na wysokość, na której nastąpił rozpad, wydobyto z dna oceanu prawie cały samolot – wyłowiono z dna oceanu prawie wszystkie szczątki i odtworzono jego konstrukcję na specjalnym stelażu - Rys. 21 i Rys. 22.

Rys. 22. Rekonstrukcja wraku samolotu TWA w hali ze szczątków wydobytych z dna oceanu [40].

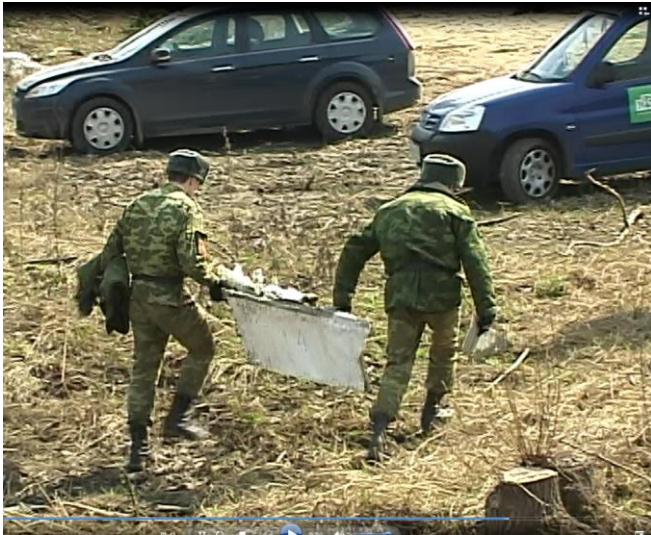
Wbrew tym wytycznym podczas badania Katastrofy Smoleńskiej nie wykonano właściwej dokumentacji fotograficznej (np. ciał ofiar), a postępowanie wobec terenu katastrofy oraz szczątków samolotu nie tylko nie prowadziło do zabezpieczenia materiału dowodowego, lecz do jego zacierania i niszczenia (por. Rys. 24, Rys. 25).

Rys. 24. Przenoszenie fragmentów wraku z miejsc odległych od zasadniczego wrakowiska. Zdjęcie wykonano w strefie 3 przed oglądem przez stronę polską [42].

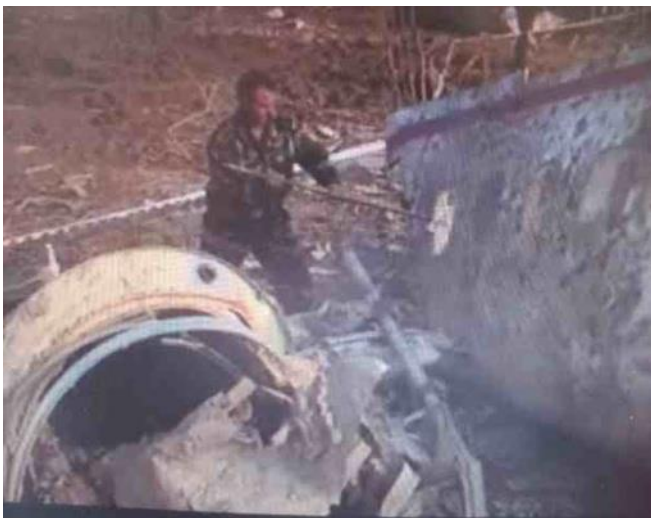
Rys. 25. Wybijanie łomem okien wraku [43].

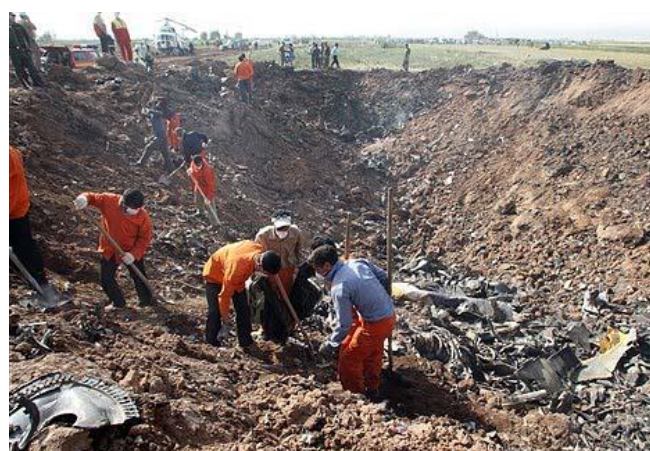
Rys. 27. Katastrofa w Jannat Abad w Iranie. Samolot wybił w ziemi krater o głębokości 10 m. [54].

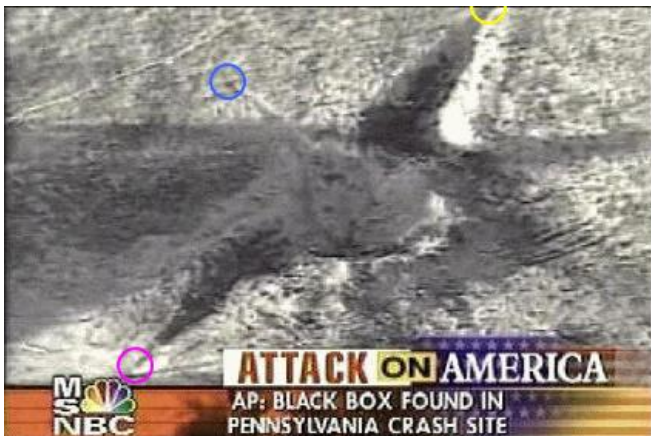
Rys. 28. Katastrofa w Shanksville. Samolot w całości pograżył się w ziemię. Widoczny krater ma 35 głębokości. Czerwone kółko – koniec lewego skrzydła, niebieskie kółko - koniec pionowej części ogona, żółte kółko - koniec prawego skrzydła [55].

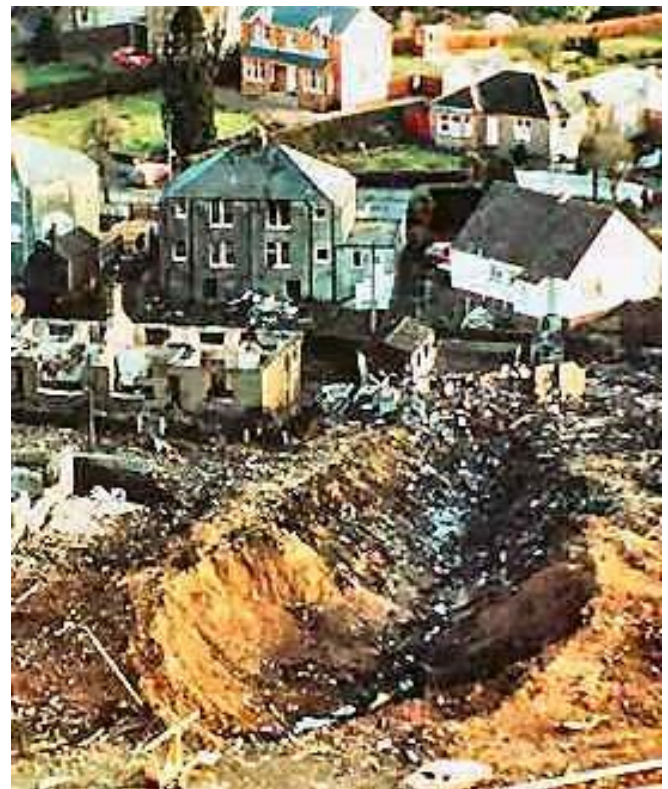
Rys. 29. Katastrofa w Lockerbie. Spadające z wysokości blisko 10 km szczątki samolotu utworzyły krater o głębokości 15 m [56].

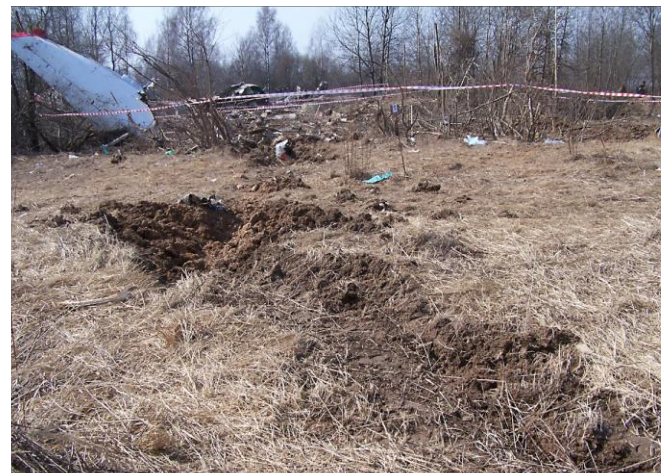
Rys. 30. Raport MAK, Rys. 30 str. 78. Raport nie podaj daty zdjęcia.

Analiza zdjęcia ukazanego na rysunku 30 w raporcie MAK wskazuje, że zarówno dno wspomnianej bruzdy jak też jej krawędzie i otoczenie są zasłane zeschłą trawą i brak jest ziemi wyrzuconej poza krawędzie bruzdy, co musiałoby mieć miejsce w przypadku uderzenia samolotu. Cały kształt bruzdy wyklucza możliwość jej utworzenia przez zagłębiającą się stopniowo w ziemię końcówkę skrzydła lub statecznik steru. Uderzający w ziemię element samolotu poruszającego się z prędkością 280 km/h musiałby spowodować fontannę ziemi wokół całego śladu uderzenia. Zalegająca bruzdę zeschła trawa świadczy o tym, że widoczna na rysunku bruzda w ziemi musiała powstać zapewne jeszcze w poprzednim sezonie wegetacyjnym.

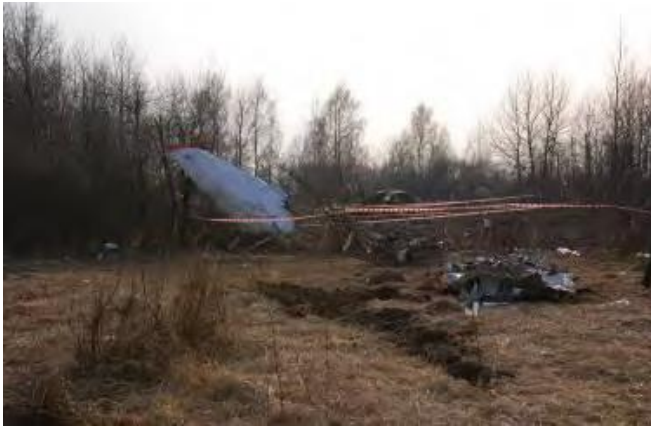
Rys. 31. Raport Komisji Millera. Zał. 4. Rys. 12 - „Ślad na ziemi spowodowany lewym sterem kierunku”.

Na zdjęciu tym widać nie usunięte jeszcze fragmenty wraku po prawej stronie bruzdy. W podpisie pod rysunkiem komisja Millera stwierdza, że jest to „ślad spowodowanym lewym sterem kierunku”. Pomijając błąd merytoryczny w podpisie zdjęcia (nie ma lewego i prawego steru kierunku – istnieje tylko jeden ster kierunku umieszczony w osi symetrii) - zdjęcie to pokazuje brak wzruszenia ziemi w końcu bruzdy i brak jej wyrzucenia na górę.

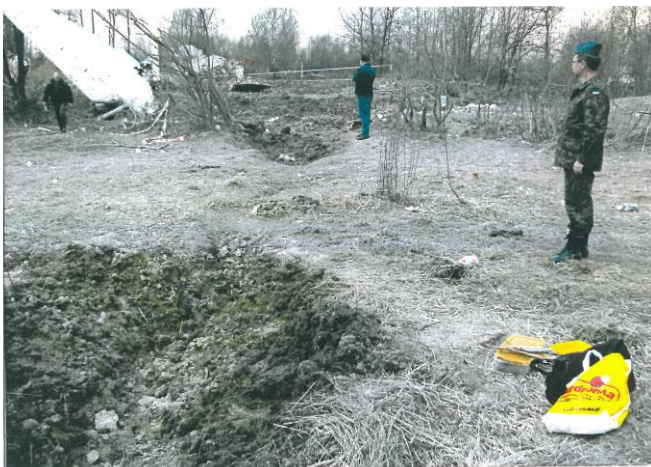
Zdjęcie zamieszczone w raporcie komisji Millera jest słabej jakości, toteż warto przyrzeć się szczególnie końcowi wspomnianej bruzdy na zbliżeniu, jakie ukazuje Rys. 32. Wiarygodność tego zdjęcia nie może być podważona, gdyż zdjęcie to zostało wykonane przez dra Jan Gruszyńskiego w dniu 12 lub 13 kwietnia 2010 w obecności widocznego na zdjęciu prokuratora Parulskiego (Rys. 32). Zbliżenie dna końca bruzdy (Rys. 33) wskazuje, że jego ściany doznały wcześniej opadów atmosferycznych, tymczasem w Smoleńsku w okresie od 10 do 13 kwietnia 2010 r. nie było deszczu.

Rys. 32. Zdjęcie wykonane w okresie 10-13.04.2010.

Powyższe zdjęcia dowodzą, że energia, która rozdrobniła konstrukcję samolotu nie mogła więc pochodzić od uderzenia w ziemię, gdyż spowodowałaby adekwatne skutki

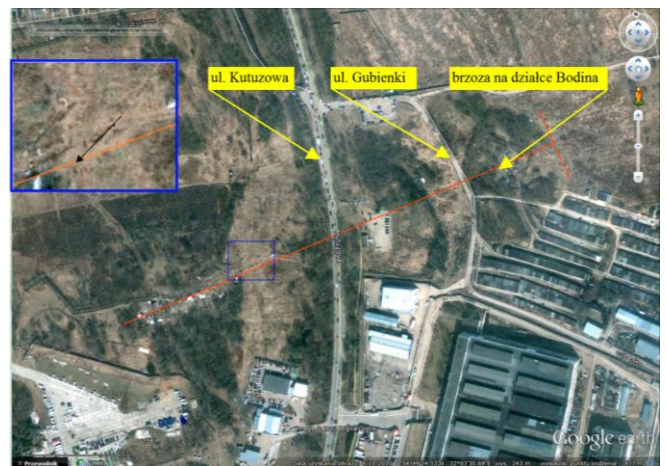
Odrębną sprawą jest położenie na terenie Katastrofy Smoleńskiej owych bruzd ukazanych w hipotezie MAK/Millera. Położenie to jest dobrze widoczne na zdjęciach satelitarnych (Rys. 34), a także na planie ogólnym ukazanym w raporcie MAK na rysunku 35. Obie bruzdy są nie tylko przesunięte w stosunku do trajektorii samolotu, ale usytuowane do tej trajektorii pod kątem 30°. Wyklucza to ich związek z uderzeniem samolotu o ziemię.

Rys. 34. Zdjęcie satelitarne z Google Earth terenu Katastrofy Smoleńskiej z dnia 11.04.2010. Linia czerwona pokazuje trajektorię samolotu, a mały niebieski prostokąt pokazuje położenie bruzd omawianych w raportach MAK i komisji Millera. Po lewej stronie na górze zdjęcia ukazano powiększenie małego prostokąta i porównanie kierunków trajektorii i kierunku bruzd na ziemi.

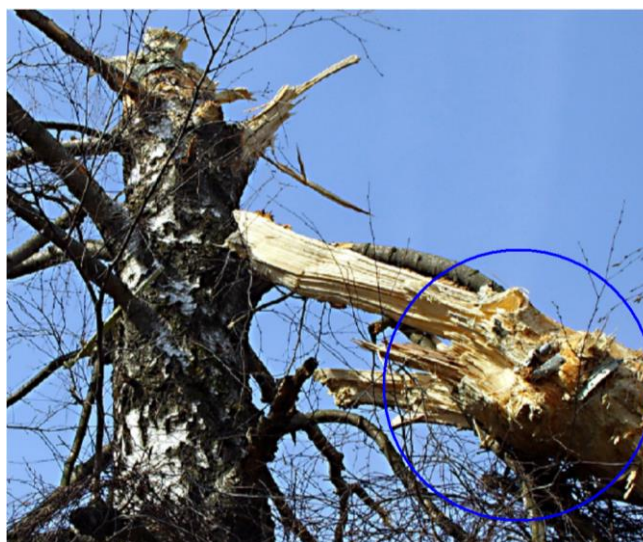
Zdjęcie przełomu "Smoleńskiej Brzozy" z wbitymi kawałkami konstrukcji samolotu stanowi rysunek nr 27 zamieszczony na 84 stronie raportu MAK. Podobne zdjęcie zamieszczone zostało w załączniku 4 do raportu komisji Millera, lecz zdjęcie to ma tak słabą rozdzielczość, że nie można na nim stwierdzić, czy w przełomie są wbite kawałki metalu.

Rys. 38. Przełom brzozy z działki Bodina zamieszczony w raporcie MAK.

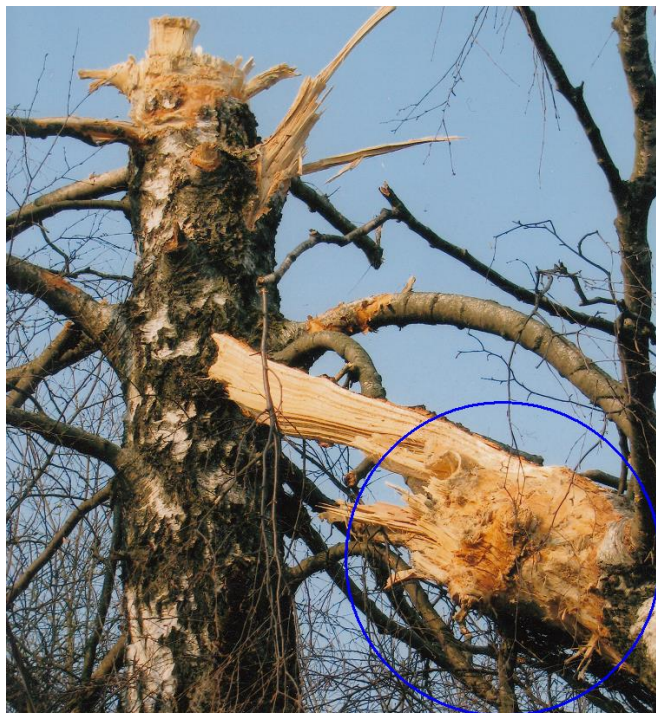
pochożenia tych odłamków są w pełni uzasadnione, gdyż na zdjęciach wykonanych przez innych operatorów tuż po Katastrofie Smoleńskiej w przełomie brzozy żadnych odłamków nie było.

Rys. 39. Zdjęcie „Smoleńskiej Brzozy” wykonane w dniu 13.04.2010 r. Foto dr Jan Gruszyński.

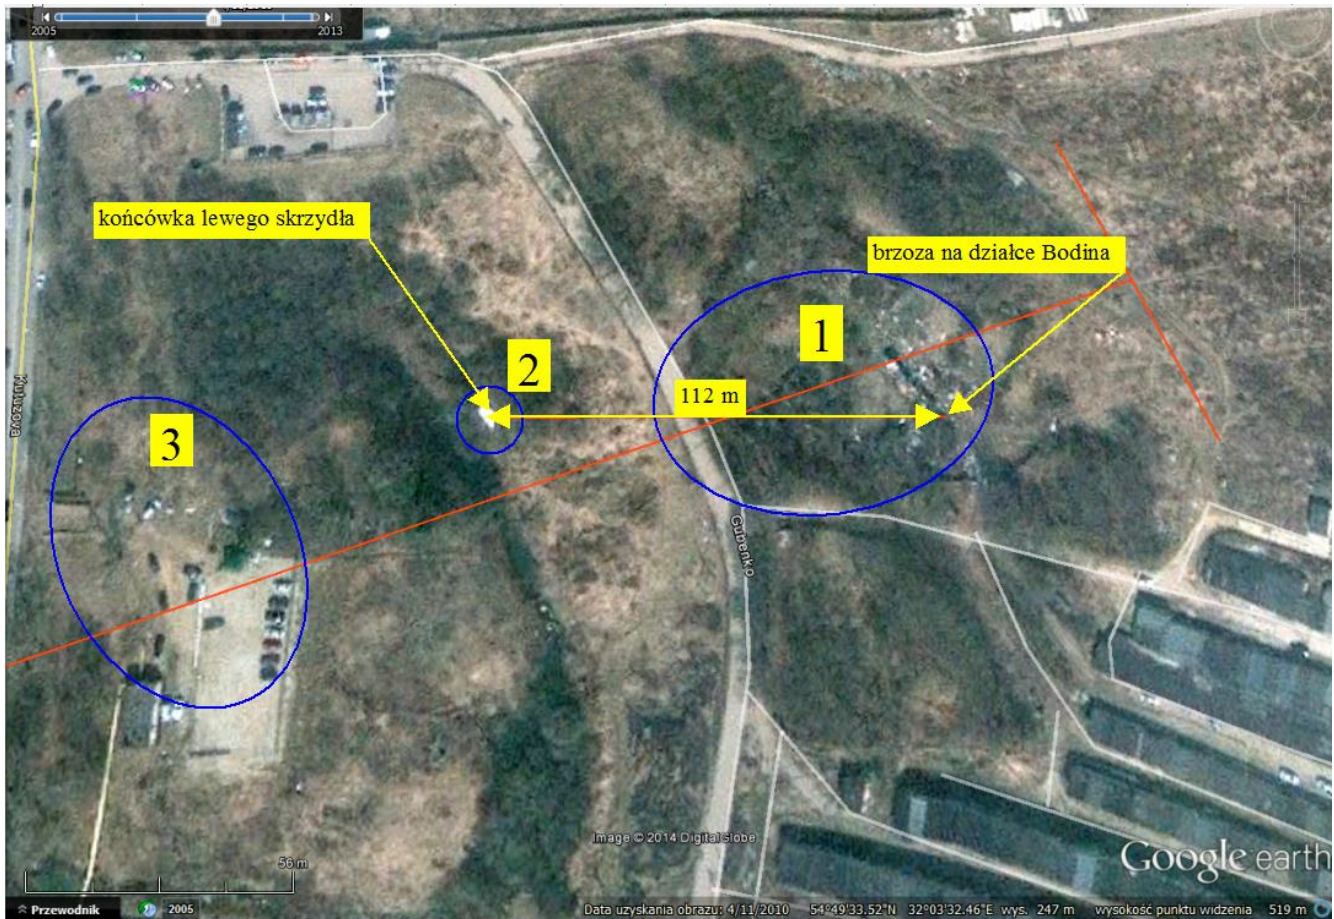
Rys. 43. Strefy rozłożenia szczątków samolotu Tu-154 w Katastrofie Smoleńskiej przed ul. Kutuzowa. Niebieskie owale wskazują główne strefy zalegania części samolotu. Zdjęcie satelitarne Google Earth z dnia 11.04.2010.

Na Rys. 43 zaznaczone są 3 strefy zalegania szczątków na wschód od ul. Kutuzowa. Numerując je w kierunku od wschodu na zachód są to

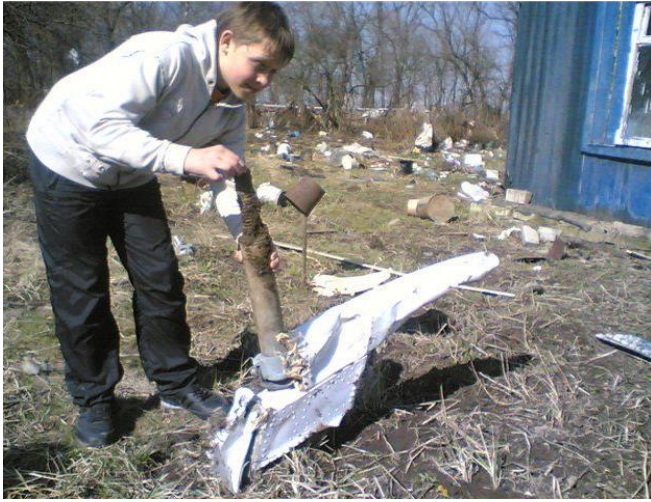
wielkość zróżnicowana. Jedną z najważniejszych rzeczy jest to, że znajdowały się one nawet przed brzozą na działce Bodina. Przykładowy fragment samolotu znaleziony w strefie 1 ukazuje Rys. 44. Większość szczątków miała stosunkowo niewielkie rozmiary, lecz ilość tych szczątków była wielka i zalegały one na znacznym obszarze.

Rys. 44. Fragment samolotu znaleziony w pobliżu budki na działce Bodina [60].

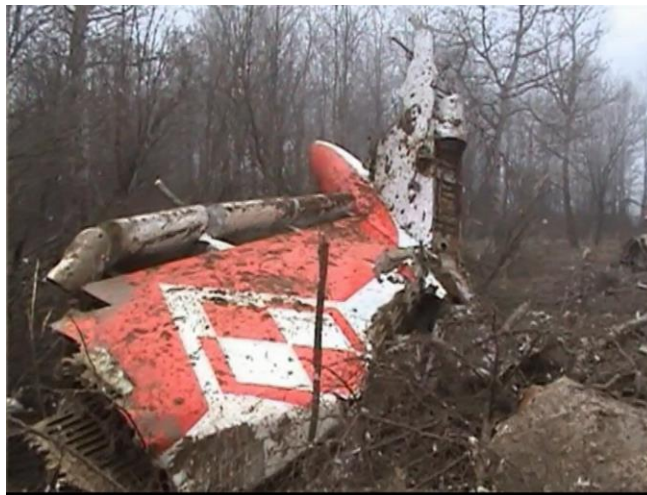
Rys. 49. Statecznik Tu-154 leżący na miejscu Katastrofy Smoleńskiej [62]. Kadr z filmu Sławomira Wiśniewskiego.

Widok usterzenia samolotu leżącego na ziemi po Katastrofie Smoleńskiej przedstawia Rys. 49. Bliższa analiza tego zdjęcia wskazuje, że w rzeczywistości nie ma na nim usterzenia. Jest to jedynie część statecznika pionowego służącego do zamocowania steru kierunku i fragmenty statecznika poziomego służącego do zamocowania lotek – steru wysokości. Widać też części steru kierunku, lecz bez fragmentu zawierającego napęd.

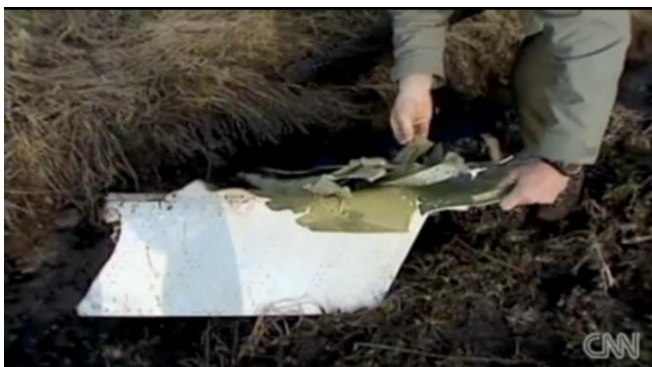
Rys. 48. Strefa trzecia. Reporter agencji CNN Nic Robertson prezentuje duży fragment poszycia samolotu (kadłuba) [63].

Na filmie reporter agencji CNN Nic Robertson ogląda duży fragment samolotu w strefie 3 i pokazuje go do kamery Rys. 48. Fragment ma orientacyjne wymiary 50x150 cm - na zdjęciu fragment ten widoczny jest w skrócie. Z innych relacji wynika, że szczątki znajdowały się również na parkingu samochodów i na dachu autokomisu.

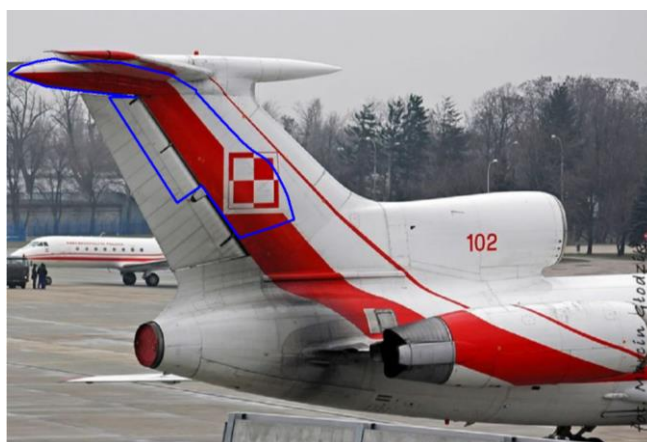
Na rysunkach Rys. 50 i Rys. 51 ukazujących część ogonową samolotu leżący na ziemi fragment został zaznaczony niebieską linią.

Rys. 50. Część usterzenia leżąca na wrakowisku w Smoleńsku zaznaczona jest na zdjęciu niebieską linią. Wykorzystano foto Marcin Głodzik [64].

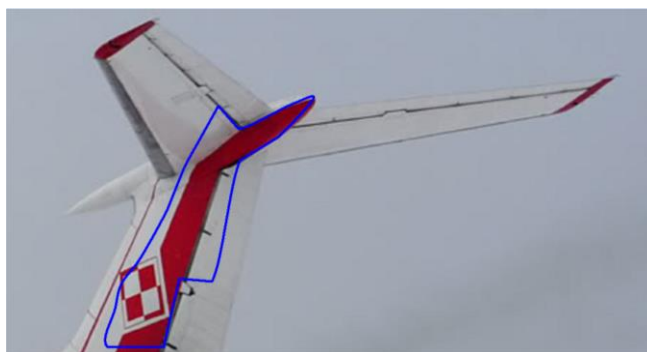
Rys. 51. Część usterzenia leżąca na wrakowisku w Smoleńsku jest zaznaczona na zdjęciu niebieską linią. Wykorzystano foto ze strony [65].

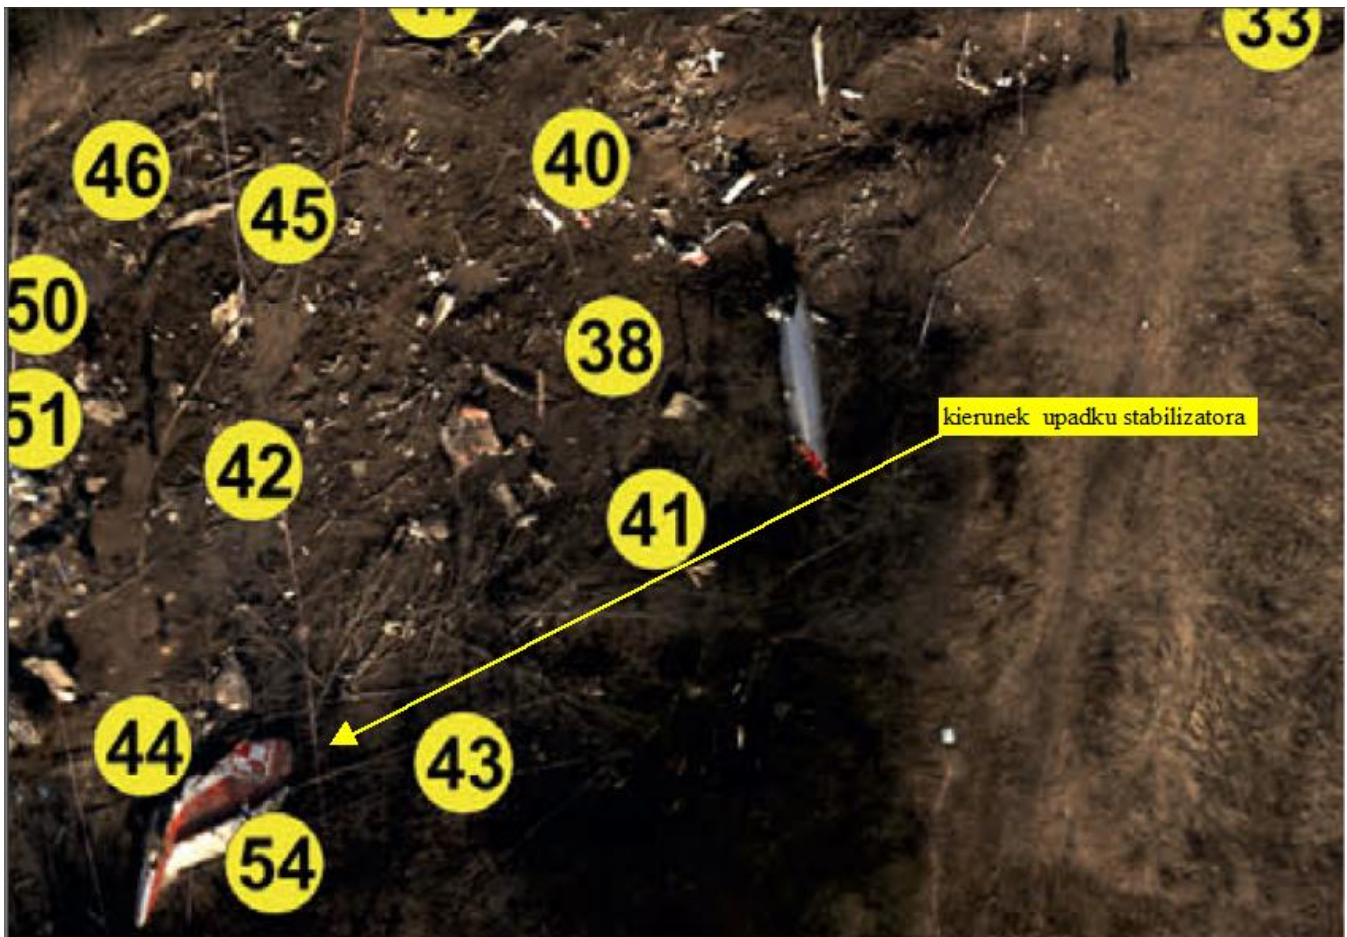
Położenie statecznika pionowego jak też stateczników poziomych pokazane jest na rysunku 35 raportu MAK [46] co ilustruje Rys. 55. Na rysunku tym zaznaczono kierunek upadku statecznika pionowego, a na Rys. 56 przedstawiono ślady, jakie pozostawił on podczas upadku w zadrzewieniu. Podkreślenia wymaga fakt, że statecznik pionowy leży w miejscu swego uderzenia w ziemię, gdyż nie miał możliwości żadnego toczenia lub przesuwania się po ziemi. Przed upadkiem na ziemię, statecznik połamał na różnej wysokości drzewa, co pozwala określić jego pionową trajektorię - Rys. 56.

Rys. 55. Położenie statecznika pionowego wg raportu MAK [46].

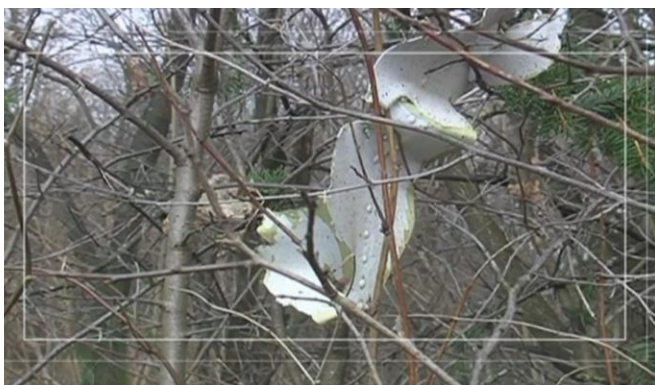
Dopiero po dłuższym locie tracą prędkość na skutek oporów aerodynamicznych. Wówczas nie przecinają gałęzi drzew, lecz opadając z góry osiadają w ich koronach jak ptaki – tzw. *blaszane ptaki*. - Rys. 59 i Rys. 60. Blaszane ptaki mogą powstać wyłącznie przy katastrofie typu 2 i świadczą o tym, że ich oderwanie od samolotu nastąpiło powyżej korony drzew i w miejscu, w którym samolot był wcześniej zanim doleciał do drzewa.

Rys. 59. „Błasany ptak” na drzewie przy ul. Kutuzowa [62].

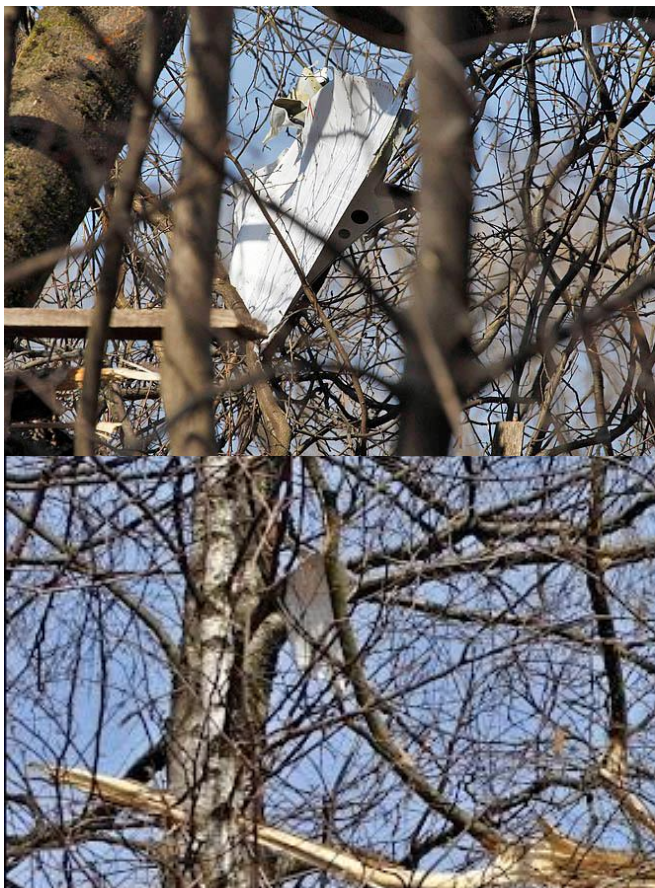
Rys. 60. „Błasane ptaki” przy ul. Gubienki.
