O BADANIACH EKSPERCKICH METALOWYCH ELEMENTÓW WRAKU SAMOLOTU TU-154

Andrzej Ziółkowski

Keywords - Smolensk catastrophe, expert examinations, metallic fragments, wreck of TU-154M, explosive damage characteristic features.

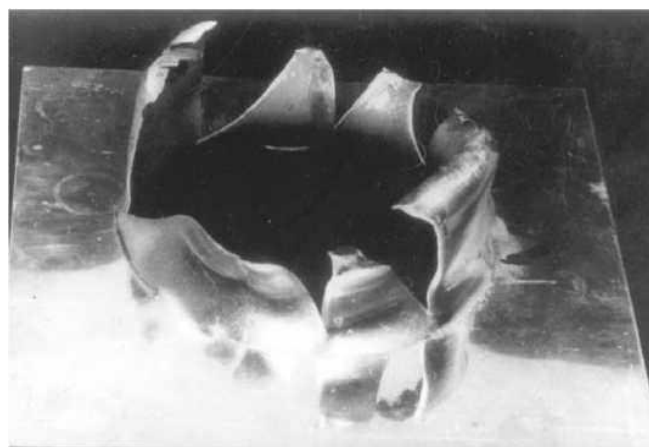
- rozrywanie materiału, powstawanie metalowych „płatków”, i ich zawijanie się – ang. *petaling and curling*, przy mniejszej mocy ładunku wybuchowego powstają wybrzuszenia lub „tylko” wrywane są otwory bez występowania rozszczepień materiału,

Rys. 4. Blacha, która uległa zniszczeniu na skutek wybuchu odkształciła się do postaci pozwijanych metalowych „płatków”, które powstały po stronie przeciwnej do tej gdzie umieszczony był ładunek wybuchowy, za Ramachandran'em et al [3].

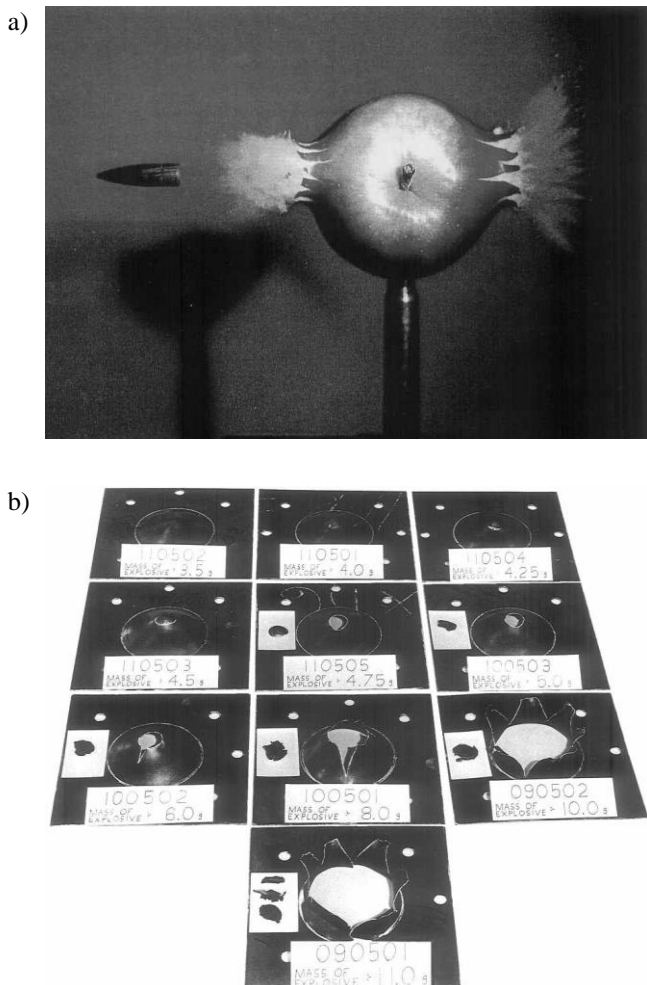
Rys. 5. a) Ilustracja mechanizmu powstawania płatków wybuchu; b) Kolejne stadia zaawansowania zniszczenia wybuchowego blachy stalowej w zależności od mocy umieszczonego w jej pobliżu ładunku wybuchowego, za Nurickiem i Radfordem przytoczone w pracy Wierzbickiego [12].

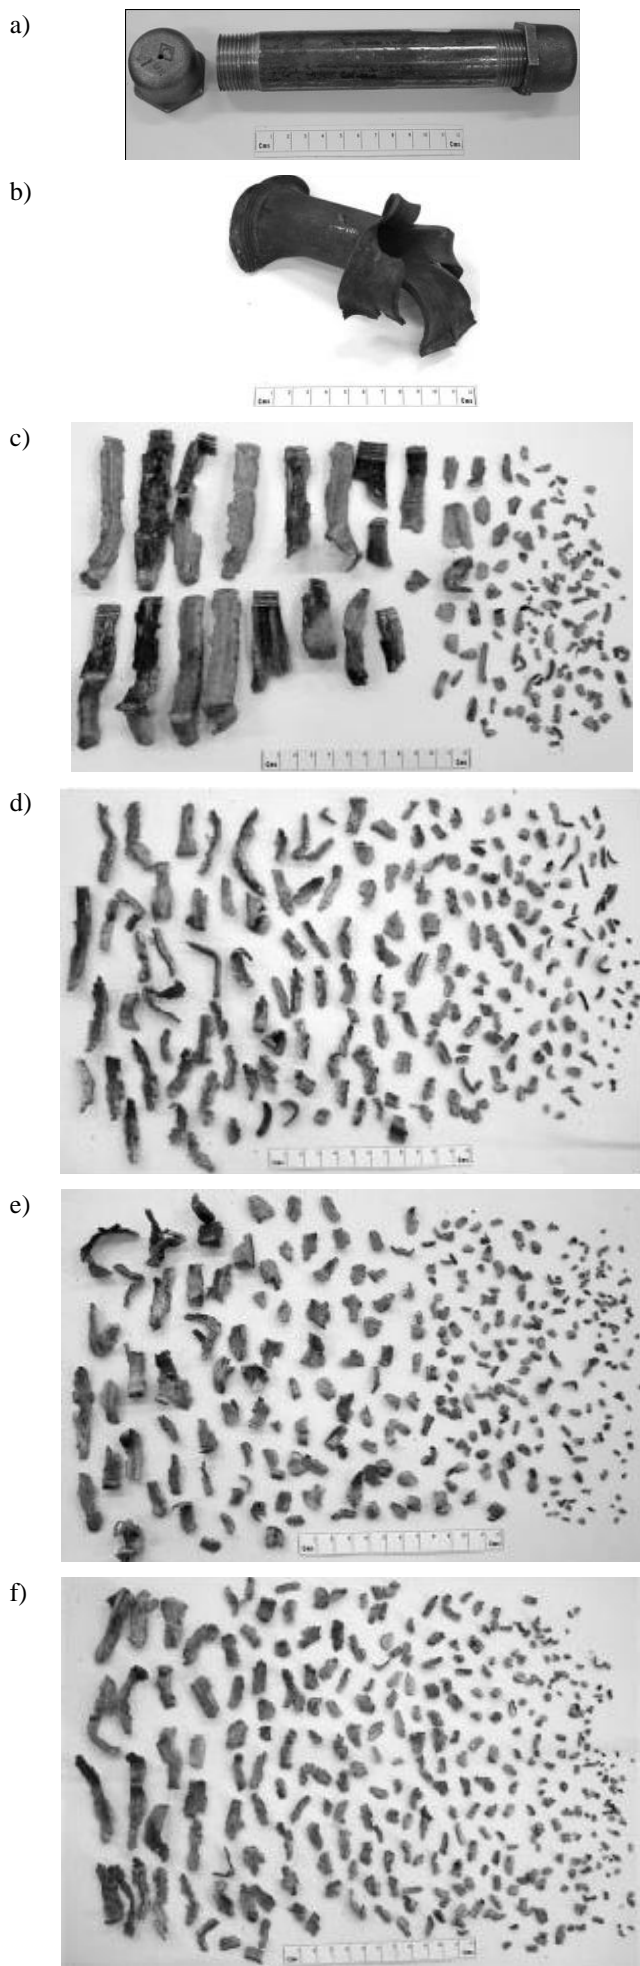
Na Rys. 6b)-f) pokazano stan kilku bomb po eksplozji. W przypadku „słabego” materiału wybuchowego, za jaki uważany jest obecnie proch błyskowy w porównaniu do współczesnych militarnych materiałów wybuchowych, nastąpiło rozerwanie rury i uformowanie charakterystycznego „kwiatu wybuchu” – por. Rys. 6b). W przypadku materiałów wybuchowych o większej mocy następowało całkowite rozerwanie bomby rurowej na wiele fragmentów. Generalna tendencja, jaką można zaobserwować i prawidłowość, jaką można sformułować jest taka, że im mocniejszy ładunek wybuchowy, tym powstaje i więcej i drobniejszych odłamów/fragmentów. W szczególności można stwierdzić, że nowoczesne materiały wybuchowe o zastosowaniach militarnych powodują powstawanie dużej ilości drobnych fragmentów, por. [13]. Bardzo ważnym zagadnieniem jest odpowiedź na pytanie, jaka jest prędkość początkowa fragmentów rozpadu powstałych na skutek eksplozji. Istnieją obecnie dobrze ugruntowane teorie w tym zakresie, których omawianie wykracza poza zakres tego opracowania, zainteresowany czytelnik może znaleźć stosowne odwołania do literatury np. w pracy [13].

Rys. 6. Kształty, rozkład ilościowy i wymiarowy odłamków powstałych z bomby rurowej na skutek eksplozji materiałów wybuchowych o różnej sile: (a) Bomba rurowa wykonana z rury stalowej przed eksplozją (średnica rury 25 mm); Stany po eksplozji: (b) proch błyskowy (ang. flash powder), (c) Gelamex, (d) PE4, (e) PE4/Mg, (f) PE4/Al, za Dean'em i Edwardsem [13].

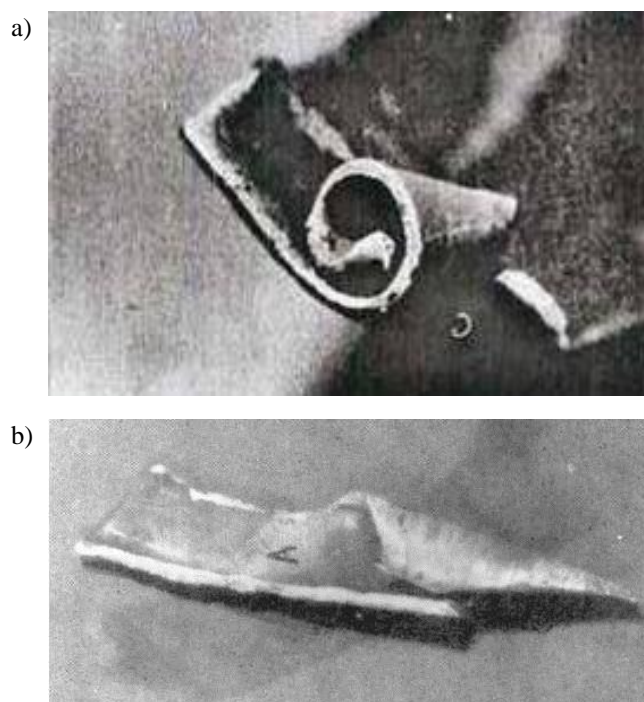
kie zakrzywienie elementów z wklęsłością występującą po stronie wysokiej temperatury, jak to pokazano na Rys. 7b). Wystąpienie w szczątkach wyłącznie deformacji o charakterze tych zilustrowanych na Rys. 7 nie stanowi bezwzględnego dowodu dla wystąpienia wybuchu, gdyż pojawiają się one także przy mniej ekstremalnych typach obciążeń.

Rys. 7. Metalowe fragmenty zdeformowane na skutek udarowego obciążenia termomechanicznego; a) ciasno zwinięta wstęga uformowana w wyniku działania obciążenia dynamicznego/bezwładnościowego, b) fragment zakrzywiony na skutek szoku termicznego, za Ramachandran'em et al [3].

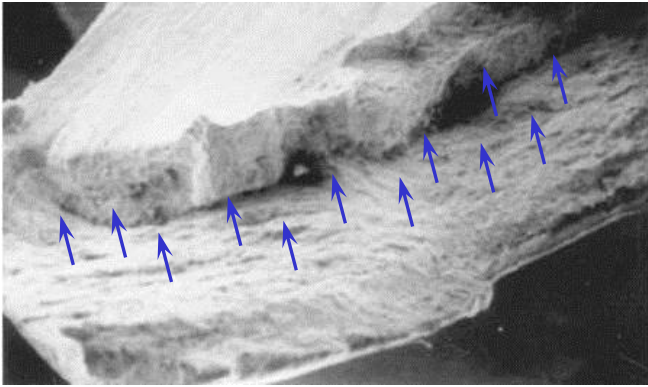
Dostatecznie silna fala uderzeniowa może spowodować pojawienie się zniszczenia poprzez odpryskiwanie fragmentów elementów blaszanych po ich grubości – ang. *spalling*. Mechanizm zniszczenia tego typu polega na tym, że ściskająca fala uderzeniowa porusza się od jednej powierzchni blachy (w kierunku do niej prostopadłym, tj. po grubości blachy) do jej drugiej powierzchni, przy czym w wyniku odbicia się od drugiej powierzchni blachy następuje zmiana fali ściskającej na falę rozciągającą. Gdy amplituda naprężenia fali rozciągającej przekroczy wytrzymałość materiału blachy na rozciąganie, wtedy następuje odprysnięcie fragmentu blachy po grubości, por. Rys. 8.

Rys. 8. Fragment z odpryskami po grubości powstałymi na skutek działania na element blaszany silnej fali uderzeniowej – ang. *spaling*. Strzałkami zaznaczono kierunek odprysku, za [3].

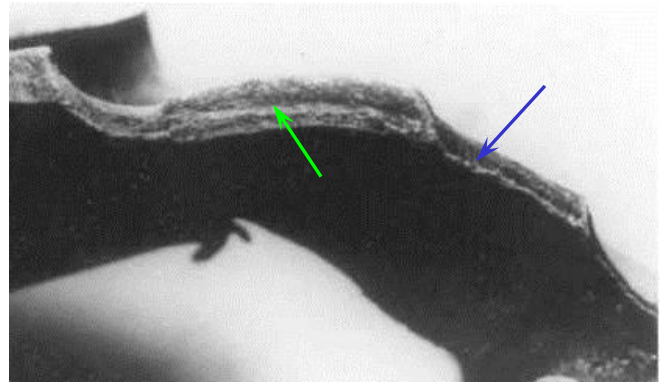
Rys. 10. Naprzemienne nachylenie krawędzi przelomu pod kątem około 45°, za Ramachandran'em et al [3].

Jeśli przy obciążeniu wybuchowym dochodzi do deformacji metalowego elementu w wyniku poślizgów plastycznych, to występuje wtedy charakterystyczny dla obciążeń udarowych lokalny efekt deformacyjny polegający na gwałtownej, często wielokrotnej zmianie płaszczyzny poślizgu plastycznego z +45° na -45° na krawędzi przelomu zniszczonego elementu, patrz Rys. 10.

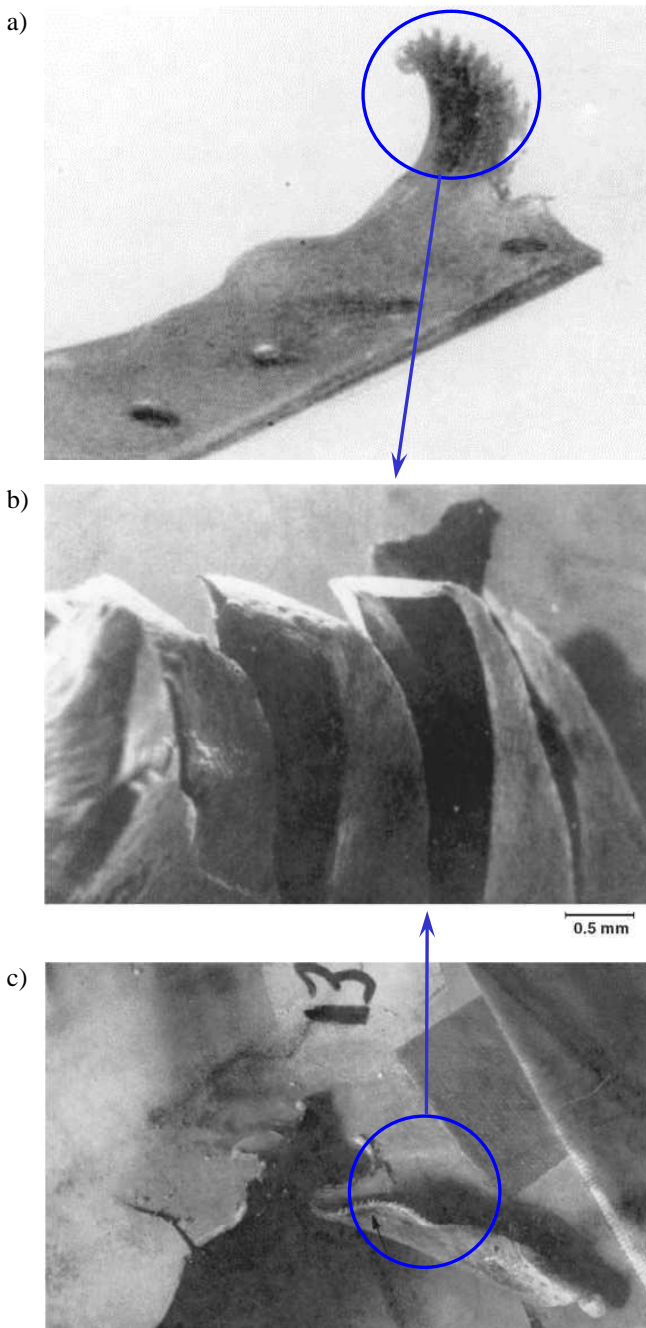
Rys. 9. a) Kolce na krawędzi przelomu oderwanego fragmentu b) Zdjęcie kolców wykonane za pomocą mikroskopu skaningowego (SEM) c) Kolce wzdłuż krawędzi przelomu naderwania, za [3].

kolców - patrz Rys. 9a)-c). *Kolczasty przelom zniszczeniowy powstaje wyłącznie na skutek działania sił eksplozyjnych, nie powstaje zaś przy obciążeniach o innym charakterze. Stanowi więc rozstrzygający dowód zniszczenia powybuchowego.*

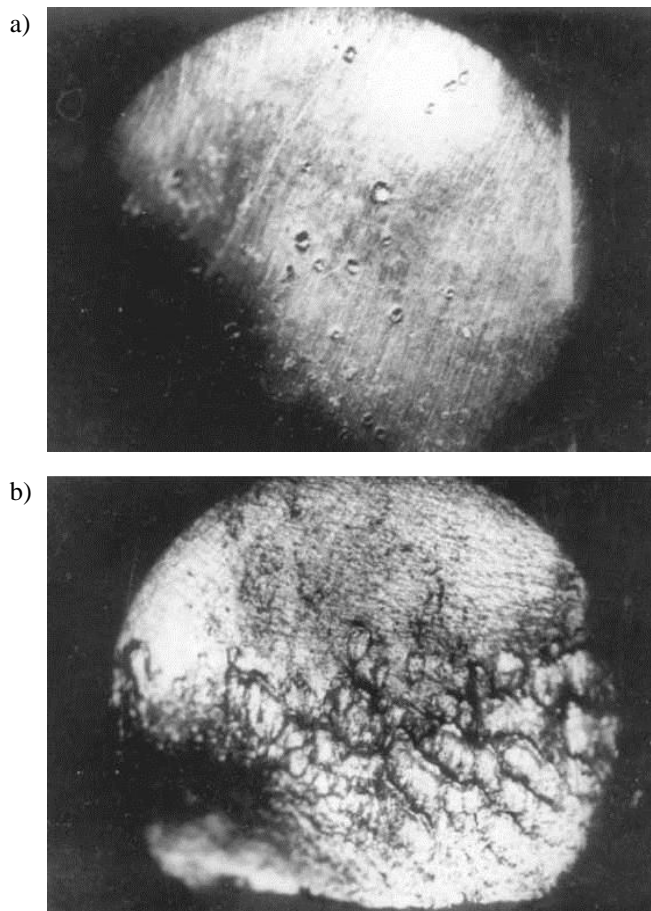
Na skutek oddziaływania, powstałej wskutek eksplozji, fali uderzeniowej zawierającej stałe pozostałości ładunku wybuchowego z powierzchnią metalowych elementów dochodzi do powstawania charakterystycznych kraterów, złogów metalicznych, pomarszczeń i rozstępów na powierzchniach metalowych elementów - por. Rys. 11.

Rys. 11. a) Typowe kratery poeksplozyjne, b) Powierzchnia metalowej blachy zawierająca pomarszczenia powstałe w wyniku oddziaływania fali uderzeniowej, za [3].

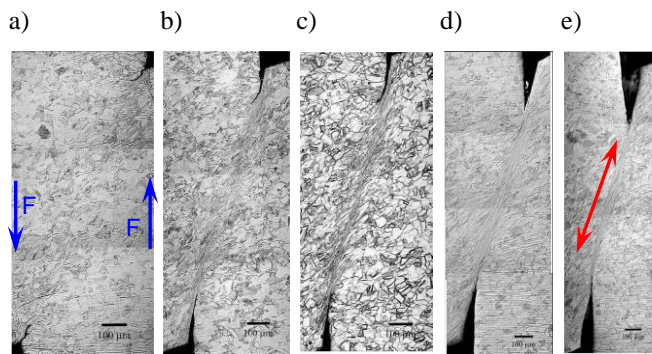
Obciążenia metalowych elementów na skutek eksplozji skutkują uruchomieniem fizycznych mechanizmów deformacji, które pozwalają na osiągnięcie prędkości deformacji rzędu 10^6 [s⁻¹], tj. adiabatycznych pasm ścinania i bliźniakowania mechanicznego. Mechanizmy te powodują występowanie w niszczonych eksplozyjnie metalowych elementach charakterystycznych zmian mikrostrukturalnych. Zmiany te łatwo jest rozpoznać poddając odpowiednio przygotowany zgląd metalograficzny obserwacji pod mikroskopem optycznym i/lub elektronowym. Przykładowo charakterystyczne mikrostruktury, jakie pojawiają się w trakcie formowania adiabatycznego pasma ścinania w próbce wykonanej ze stali nierdzewnej 316L pokazano na Rys. 12, por. Bronkhorst et al. [14].

We w pełni rozwiniętym, zlokalizowanym – por. Rys. 12d)-e), adiabatycznym paśmie ścinania ciepło odkształcenia plastycznego nie może być szybko odprowadzone, przez co w paśmie często osiągana jest temperatura topnienia metalu, co w praktyce oznacza całkowitą utratę nośności mechanicznej elementu i może prowadzić do jego lokalnego zniszczenia poprzez rozszczepienie, przy znikomym obciążeniu. Jednakże, występowanie *tylko pasm ścinania nie może stanowić rozstrzygającego dowodu zniszczenia eksplozyjnego*, ponieważ adiabatyczne pasma ścinania mogą się uformować także przy mniej ekstremalnych obciążeniach, Ramachandran por. [3].

Rys. 12. Formowanie się adiabaticznego pasma ścinania w próbce o początkowej temperaturze 25 °C wykonanej ze stali nierdzewnej 316L. Mikrostruktury pokazane na zdjęciach od a) do e) odpowiadają czasom deformacji 31,0, 36,1, 41,2, 51,6 i 61,8 [μs] odpowiednio, za Bronkhorst'em et al. [14]. Czerwoną strzałką zaznaczono kierunek w pełni rozwiniętego, zlokalizowanego adiabaticznego pasma ścinania.

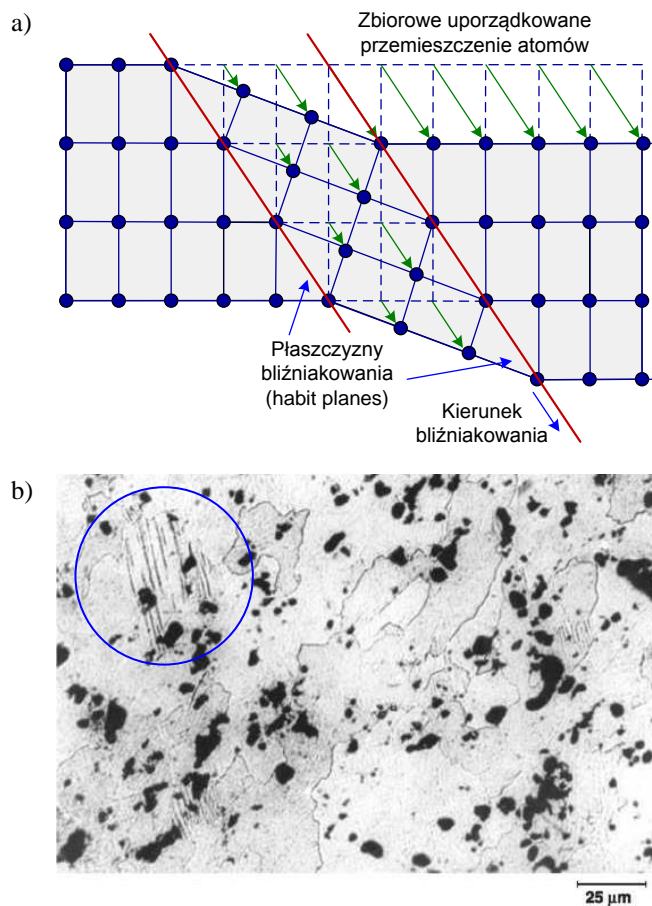
Rys. 13. a) Schemat mechanizmu bliźniakowania w skali atomowej, b) Metalowy fragment wykonany ze stopu aluminium 2024 z ujawnioną mikrostrukturą zawierającą bliźniaki mechaniczne, za Ramachandran'em et al [3].

Zatem, zaobserwowanie bliźniaków w mikrostrukturze aluminiowych fragmentów wraku samolotu stanowi rozstrzygający dowód zniszczenia wybuchowego, por [3].

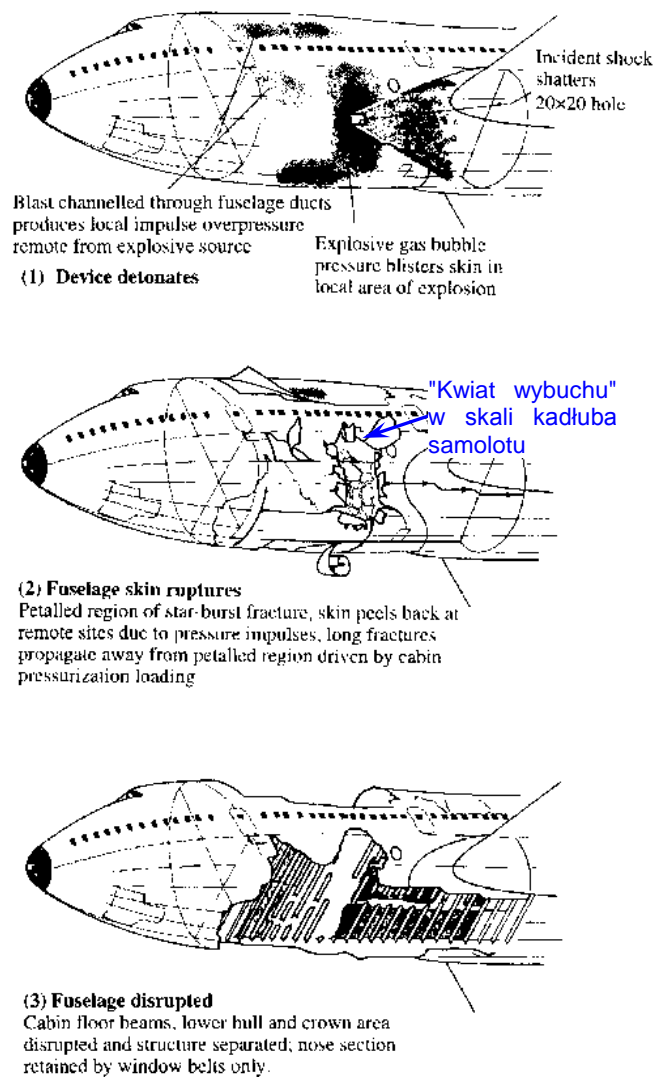
Rys. 14. Schemat sekwencji zdarzeń zniszczenia kadłuba samolotu Boeing 747 podczas katastrofy w Lockerbie, na skutek eksplozji w luku bagażowym, za Smart'em [15].

i w konsekwencji oderwania, oraz naderwania poszycia także w górnej części kadłuba. Uformowany został „kwiat wybuchu” z charakterystycznymi „płatkami wybuchowymi” pozawijanymi na zewnątrz kadłuba. Później nastąpiło zniszczenie dużego fragmentu przedniej, dolnej konstrukcji szkieletowej kadłuba i jego separacja wraz poszyciem luku bagażowego, por. Rys. 14 (1)-(3).

Niezwykłe charakterystyczne dla zniszczenia na skutek wybuchu jest wystąpienie wywinieć poszycia kadłuba samolotu na zewnątrz, przyjmujące formę „kwiatu wybuchu” – zaznaczone niebieskimi strzałkami, por. Rys. 14 i Rys. 15. Na Rys. 15 zaznaczone są też schematycznie ścieżki propagacji fali uderzeniowej uformowanej przez gazy powybuchowe. W miejscach odbić fali uderzeniowej mogą pojawić się lokalne oderwania bądź naderwania poszycia kadłuba nawet w znacznym oddaleniu od miejsca ulokowania ładunku wybuchowego.

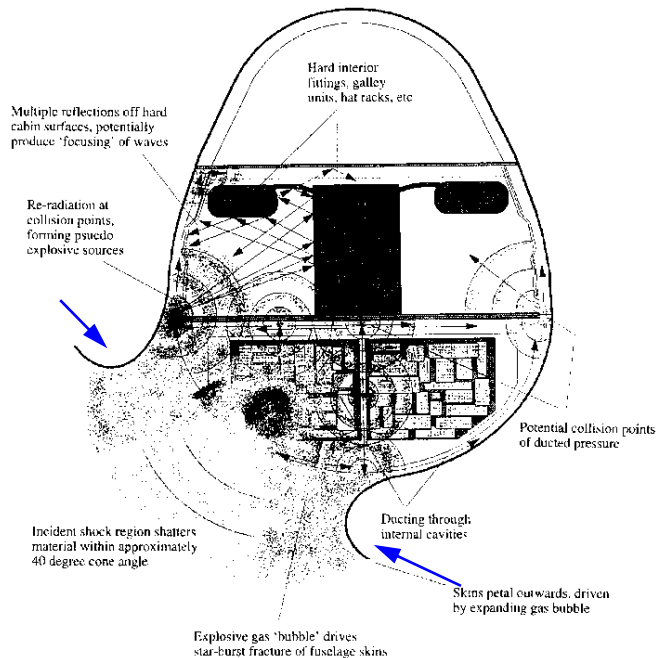
Rys. 15. Charakterystyczne wywiniecie na zewnątrz poszycia kadłuba samolotu Boeing 747, który uległ katastrofie pod Lockerbie na skutek eksplozji w luku bagażowym, za Smart'em [15].

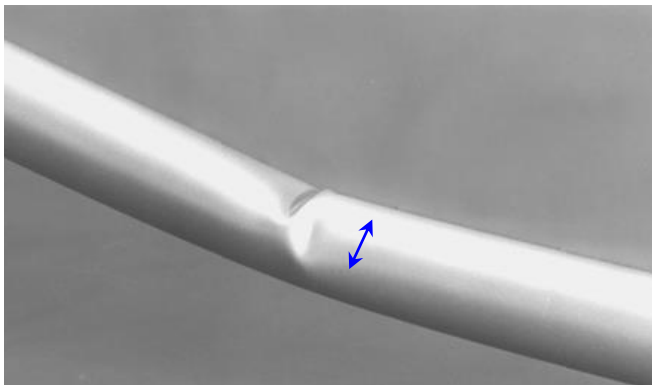
W przypadku *zginania* długiej cienkościennej rury wygina się ona początkowo równomiernie, zaś po przekroczeniu pewnego granicznego odkształcenia następuje lokalizacja deformacji w "przegubie" zginania. Przy czym, po wewnętrznej stronie materiał powłoki rury deformuje się zazwyczaj tworząc harmonijkę zmarszczek powyoboczeniowych, zaś po zewnętrznej stronie - w zaawansowanym stanie zginania – nierzadko następuje rozerwanie cienkościennej powłoki rury. Zarówno pomarszczenia jak i rozerwanie następuje w *kierunku prostopadłym do osi podłużnej rury*. Kadłub samolotu uderzający w ziemię podczas katastrofy może być, z dobrym przybliżeniem, potraktowany jako odcinek długiej cienkościennej rury o relatywnie dużej średnicy w stosunku do jej długości. Ze wskazanego powyżej powodu, gdy podczas katastrofy lotniczej kadłub samolotu uderza w ziemię pod dostatecznie dużym kątem to - na skutek obciążenia mechanicznego w postaci zginania - często dochodzi do przełamania się kadłuba, nierzadko w kilku miejscach, przy czym rozerwanie kadłuba następuje wtedy *zawsze* w kierunku prostopadłym do osi podłużnej kadłuba, por. Rys. 20.

Rys. 20. Przy zginaniu cienkościennej rury kierunek dominującego odkształcenia jest prostopadły do osi podłużnej rury, por. [17].

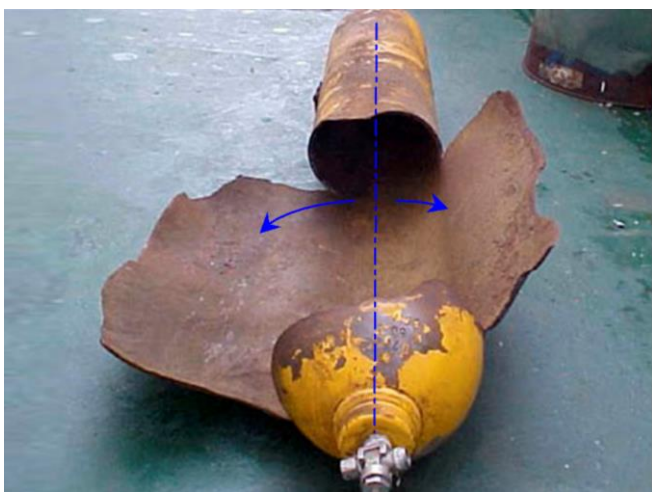
Jeśli ciśnienie wewnątrz cylindrycznego zbiornika ciśnieniowego przekroczy wartość krytyczną - zależną od wytrzymałości izotropowego materiału powłoki, to powłoka *zawsze* zostanie rozerwana w *kierunku równoległym do osi podłużnej zbiornika*, ponieważ naprężenie obwodowe jest dwukrotnie większe niż osiowe, por. Rys. 21.

Rys. 21. Butla gazowa, stanowiąca technicznie cienkościenny, cylindryczny zbiornik ciśnieniowy, została rozerwana wzdłuż osi podłużnej, gdy wzrost ciśnienia gazu spowodował przekroczenie granicznej dopuszczalnej wartości naprężenia obwodowego w ścianie, por. [18].
