# JAK BRZMI UDERZENIE W BRZOZĘ

Anna Gruszczyńska-Ziółkowska

According to the Committee for Investigation of National Aviation Accidents, "at 6:41:02,8 [...] the aircraft collided [...] with a birch tree". The consequences of this revelation are far reaching: the "impact" is used by the Committee as a crucial point for the synchronization of two different classes of data (the sounds recorded by CVR MARS-BM and the "parameters registered by the MSRP system, ATM-QAR register"). It turns out, that the Members of the Committee have difficulty defining the sound of a plane hitting a birch (which one of the sounds is being interpreted as such) and at which moment of the recording the impact takes place.

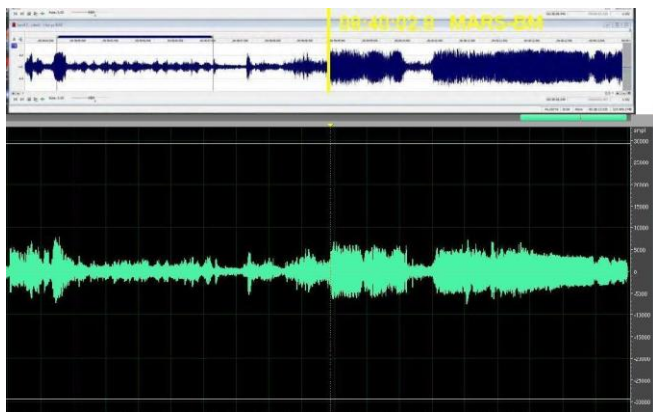
**Rys. 2. Zestawienie (orientacyjne) materiału analizowanego: górny wykres (niebieski na białym tle) – obraz przebiegu dźwięku zaprezentowany w „Załączniku nr 2”, dolny wykres (zielony na czarnym tle) – przebieg nagrania, którym dysponuję (opublikowanego przez MAK).**

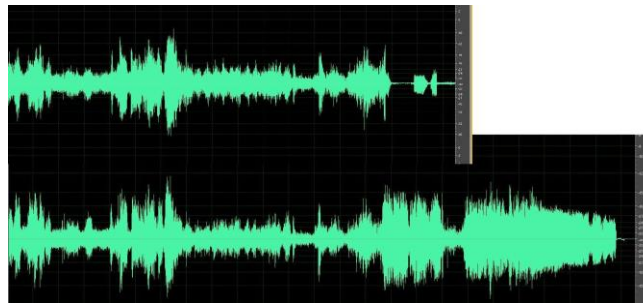
Materiał dźwiękowy publikowany przez KBWLLP w postaci prezentacji filmowej [6] wykazuje pewną zbliżość z materiałem MAK (przynajmniej w zakresie interesującego nas fragmentu) (por. Rys. 3). Jest jednak skrócony w stosunku do tego, co prezentuje MAK. To – jak się okaże dalej – uniemożliwia umiejscowienie go na osi czasu zgodnie z ustaleniami KBWLLP.

**Rys. 3. Porównanie wykresów przebiegu czasowego dźwięku z prezentacji filmowej Komisji BWLLP (górny wykres) i MAK (wykres dolny).**

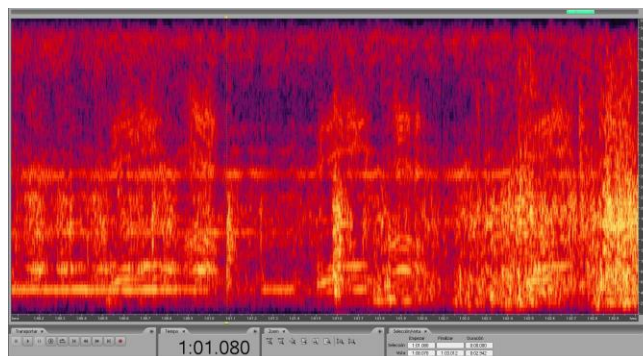
Materiał z prezentacji Komisji BWLLP jest gorszej jakości niż materiał MAK. Szczegóły są w nim zatarte, ich czytelność jest znacznie mniejsza (por. Rys. 4, Rys. 5).

**Rys. 4. Spektrum dźwięku z prezentacji MAK. Odcinek ok. 3 sekund, w czasie których pojawiają się odgłosy warte uwagi.**

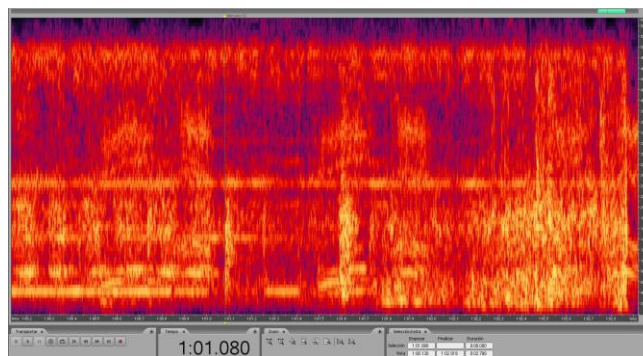
**Rys. 5. Spektrum dźwięku z prezentacji Komisji BWLLP. Analogiczny odcinek.**

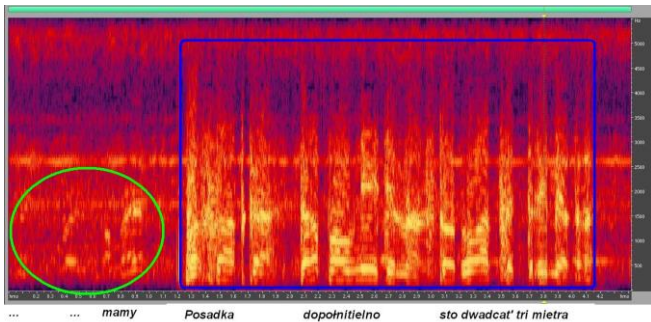
Dla przykładu, warto porównać dwa różne momenty nagrania. W części materiału związanej ze Smoleńskiem nie tylko wypowiedzi kontrolera z „Korsarza” całkowicie maskują nagrania równoległe. Niemal wszystkie wypowiedzi innych osób są słabo czytelne lub nieczytelne w ogóle, zakryte gęstym szumem nawet w czasie, gdy „Korsarz” milczy (por. Rys. 6, Rys. 7, Rys. 8).

Rys. 7. Materiał dźwiękowy MAK – porównanie głośności wypowiedzi cytowanych w Rys. 6: ledwie wyczuwalna wypowiedź Nawigatora oznaczona zieloną elipsą, silna wypowiedź z „Korsarza” – niebieską ramką.

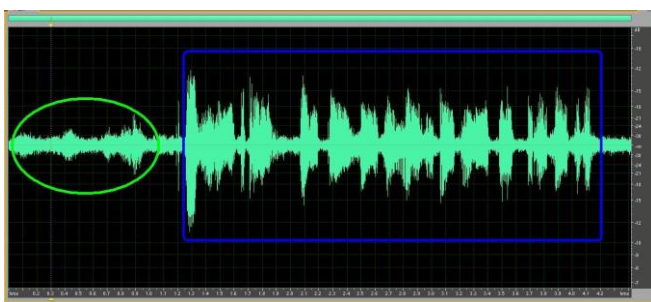
Rys. 8. Ten sam kadr – w innym ujęciu (wykres zmian natężenia dźwięku w czasie).

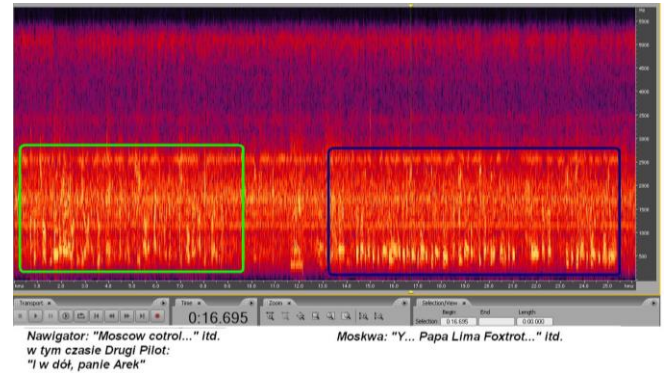
Rys. 9. Całkowicie odmienny obraz nagrania z wcześniejszych minut tego samego dokumentu (MAK). Czytelne i dające możliwość identyfikacji osób, równoległe wypowiedzi z kokpitu (zielona ramka) i następujący po nich komunikat „Moskwy” o niemal tym samym natężeniu (ramka niebieska) (źródło cytowanych wypowiedzi – [4] str. 66-67).

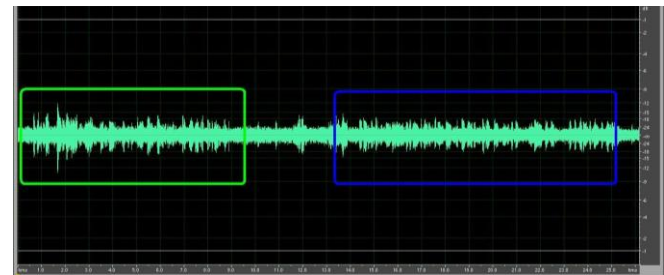
Rys. 10. Ten sam kadr – w innym ujęciu (wykres zmian natężenia dźwięku w czasie).
