WERYFIKACJA USTALEŃ ZAWARTYCH W RAPORTACH MAK I KBWL PRZEZ ANALIZĘ ZNISZCZEŃ TU-154

Jacek Jabczyński

1. WERYFIKACJA WYGLĄDU KLAP I POŁOŻENIA CENTROPLATA SAMOLOTU Z ICH OPISEM W RAPORTACH MAK I KBWL

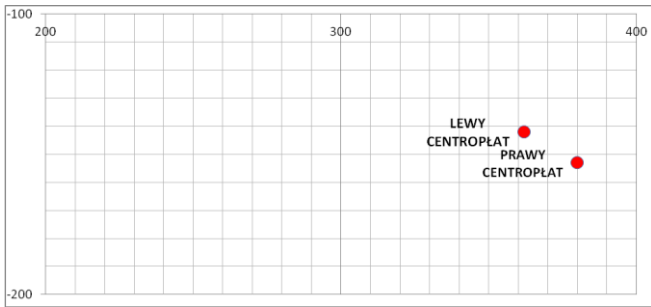
Rys. 2. Położenie obu części centroplata wg pomiarów MAK.

Zgodnie z tabelą 1 Raportu MAK w której przedstawiono wykaz odłamków statku powietrznego, lewa część centroplata skrzydła, z lewa golenia głównego podwozia w zestawie i wewnętrzną klapą, znajduje się na lewo od BPRM (kurs lądowania 259 st.) w odległości -142 metrów od linii kursu i 362 metrów od progu pasa startowego, zaś prawa część centroplata skrzydła, z prawa golenią głównego podwozia w zestawie i wewnętrzną klapą znajduje się odpowiednio w odległości -153 metrów na lewo od linii BPRM i 380 metrów od progu pasa startowego (Rys. 2) [3].

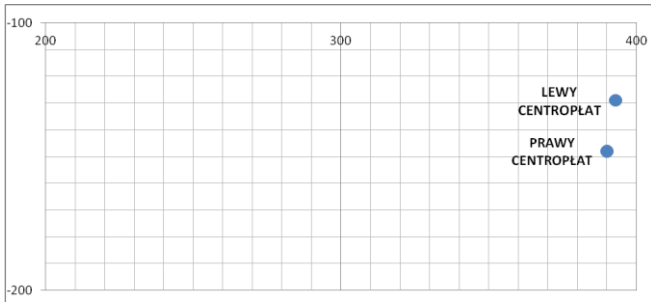
Rys. 3. Położenie obu części centroplata wg pomiarów KBWL.

podwozie znajdowało się w odległości 390 metrów od progu pasa i -148 metrów odchylenia w stosunku do progu pasa drogi startowej ([4] str. 65-66) . Przedstawia to Rys. 3.

Przy pomocy programu Google Earth powstaje obraz punktów współrzędnych odpowiadających położeniu obu części na wykresie przedstawionym na Rys. 3.

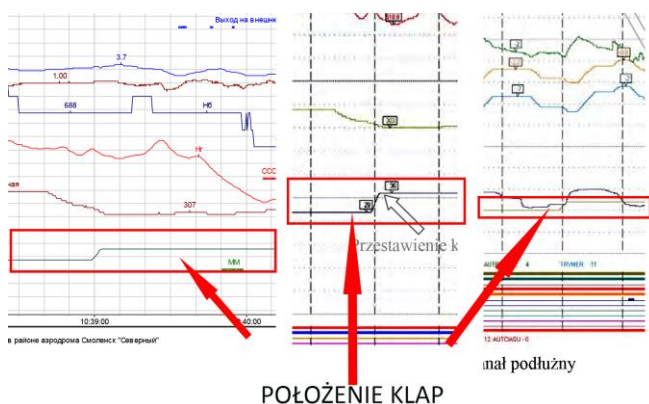
Rys. 12. Zestawienie wykresów (Raport MAK, str.78, rys.24) i (zał.2 do Raportu KBWL, str.50, rys.31 i str.17, rys.14) przedstawiający jedną zbiorczą linię położenia kłap.

Zarówno raport MAK jak i raport KBWL przedstawiają w formie wykresów ustawienie obu kłap zaskrzydłowych. Przykładem jest Rys. 12 przedstawiający 3 fragmenty wykresów z rejestratorów parametrycznych samolotu, na którym zaznaczono linię położenia kłap. Pierwszy od lewej to wykres z raportu MAK, dwa pozostałe pochodzą z załączników do raportu KBWL.

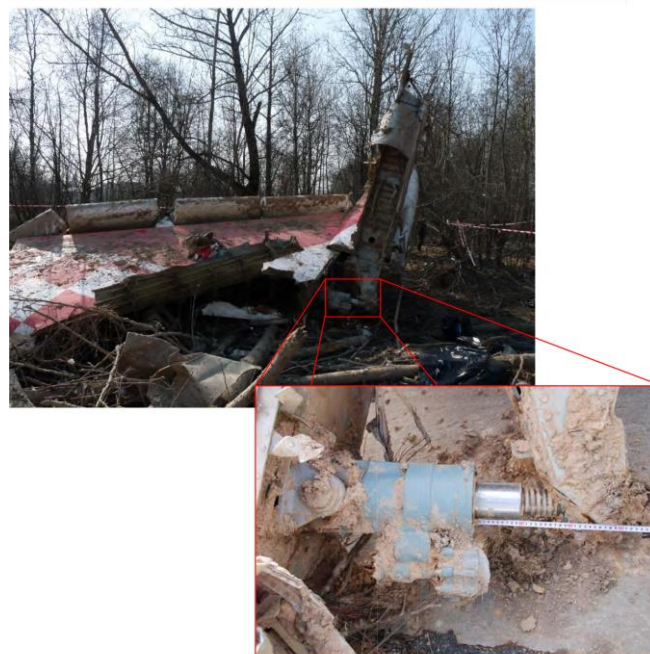
Rys. 15. Fragment strony z załącznika do raportu KBWL.

Niekonsekwencją tą obrazuje najlepiej przykład z załącznika do raportu KBWL ([6] str. 12), w którym przedstawiono położenie mechanizmu przeniesienia napędu na statecznik poziomy, oraz zmierzono jego długość, ustalając kąt wychylenia steru wysokości (Rys. 15)

Pomiarów takich nie dokonano natomiast w przypadku układu napędowego kłap, choć zasadne byłoby nie tylko postawienie pytania – dlaczego znajdują się w innym położeniu oraz, jaka była przyczyna i czas uszkodzenia mechanizmu napędowego prawej kłapy ?
