WAS WISSEN WIR ÜBER DEN VERLAUF DER SMOLENSK-KATASTROPHE. DIE VORLÄUFIGE ZUSAMMENFASSUNG DER SMOLENSK-KONFERENZEN

Das Wissenschaftskomitee der Smolensk-Konferenz

Warschau, 22. Oktober 2013

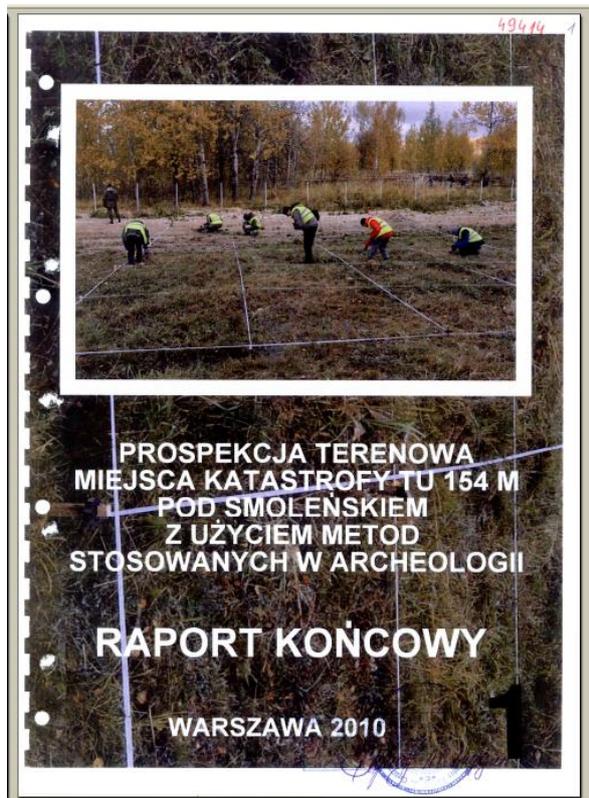
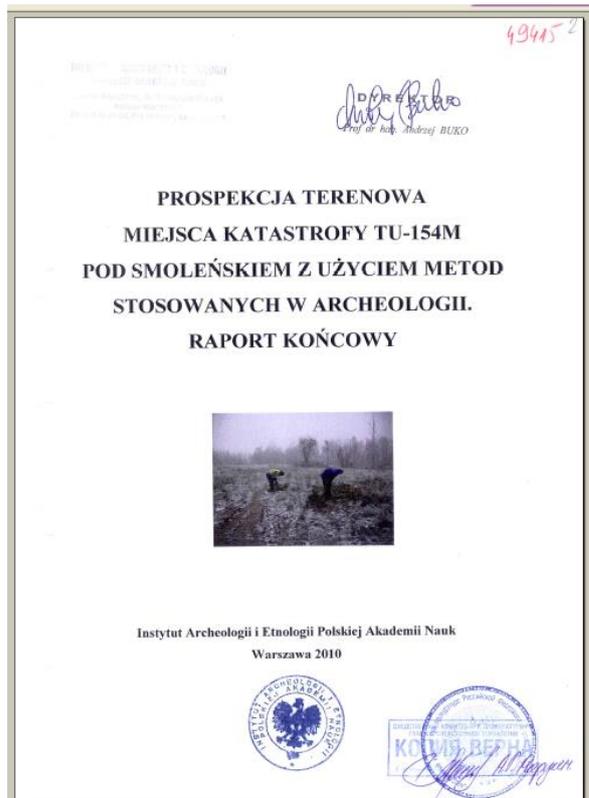
menschliche Überreste fanden. Die gesamte Zahl der unter der Erde liegenden Überreste schätzten sie auf 60 Tausend. Ein Teil der gefundenen Überreste war **vor dem Standort**, an dem laut MAK/Miller – Hypothese die erste Berührung des Flugzeugs mit dem Erdboden

stattfand. Man muß unterstreichen, dass vor dem Standort des ersten angeblichen Aufpralls auf den Erdboden auch menschliche Überreste gefunden wurden.

Z. 1. Der Bericht der polnischen Archäologen vom Institut für Archäologie und Ethnologie der Polnischen Akademie der Wissenschaften.

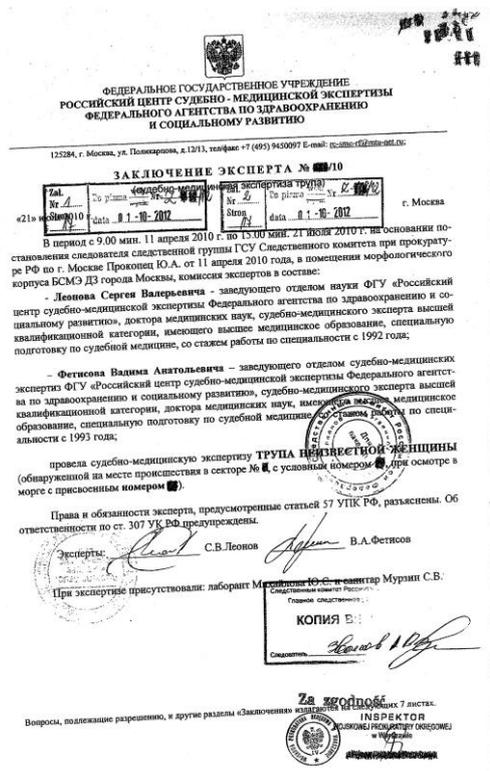
Z. 2. Die erste Seite des russischen exemplarischen Protokolls der Leichenobduktion. Im Titelkopf: „Institution der Föderation. Das russische Zentrum für Gerichtsmedizinische Gutachten der Agentur für Gesundheitsschutz und Soziale Entwicklung der Föderation“.

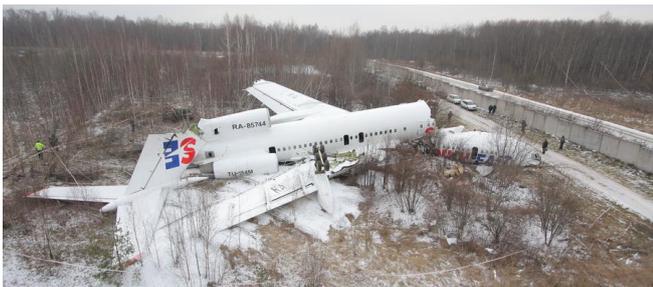
Alle Katastrophen Typ 1A, wo der Rumpf des Flugzeugs auf den Erdboden prallt und es keine Explosion gibt, endeten mit dem Sprung des Rumpfes quer zu seiner Achse - siehe Z. 5, Z. 6, Z. 7, Z. 8. **Unter den Tausenden von den bisherigen Flugzeugkatastrophen ohne Explosion (Typ 1A) kam es niemals zum Sprung längs der Achse des Rumpfes und zu seiner Öffnung. Das zeugt davon, dass eine solche Art der Zerstörung bei einer Katastrophe ohne Explosion unmöglich ist.** Mit anderen Worten: Der Sprung des Rumpfes längs seiner Achse und seine Öffnung nach außen ist nur möglich als Folge einer inneren Explosion. Eine besondere Bestätigung für diese Wahrheit gibt das Bild der Katastrophe auf dem Flughafen Narita in Tokio wieder (Z. 9) - der Aufprall auf den Erdboden verursachte den Quersprung des Rumpfes und erst die spätere Explosion vor Augen der Zeugen öffnete ihn längs.

Z. 5. Die Katastrophe Tu-154 M in Moskau am 4.12.2010. Eine Katastrophe Typ 1A – das Flugzeug ist auf den Erdboden geprallt und es gab keine Explosion.

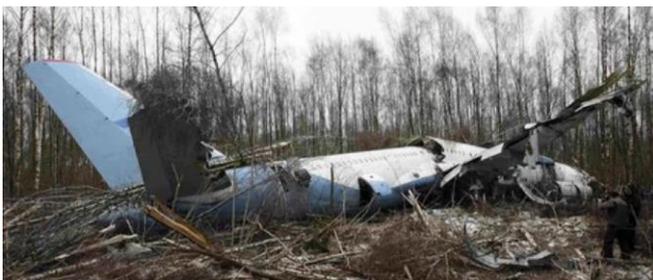
Z. 6. Die Katastrophe Tu-204 in Moskau am 22.03.2010. Eine Katastrophe Typ 1A – das Flugzeug prallte auf den Erdboden und es gab keine Explosion.

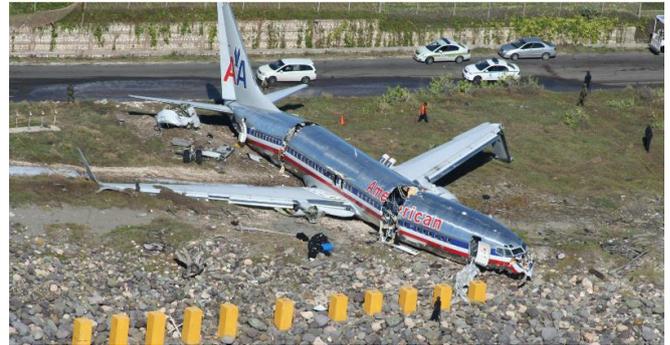
Z. 7. Die Katastrophe des Boeings 737-800 in Kingston/Jamaica am 22.12.2009. Eine Katastrophe Typ 1A – das Flugzeug prallte auf den Erdboden und es gab keine Explosion.

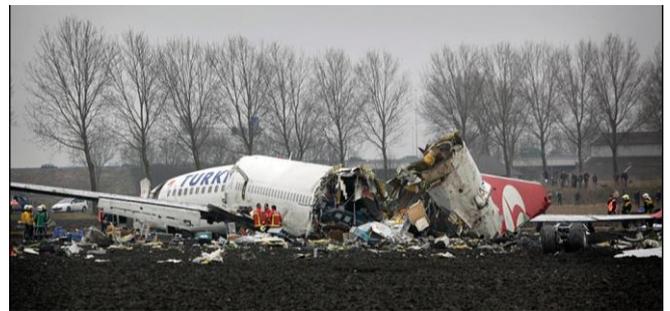
Z. 8. Die Katastrophe des Boeings 737-800 in Amsterdam am 25.02.2009. Eine Katastrophe Typ 1A – das Flugzeug prallte auf den Erdboden und es gab keine Explosion.

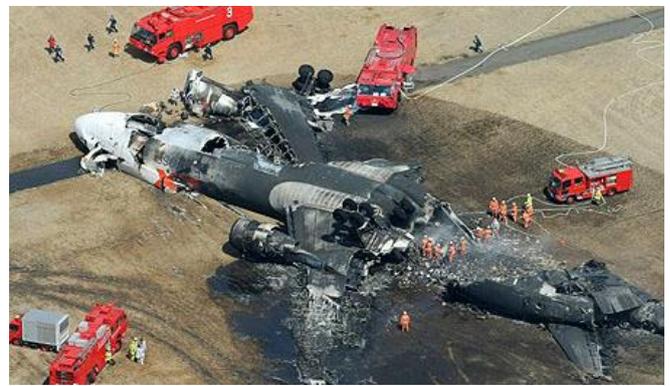
Z. 9. Die Katastrophe MD-11 in Tokio am 23.03.2009. Eine Katastrophe Typ 1B – das Flugzeug prallte auf den Erdboden und zerbrach in mehrere Teile senkrecht zur Achse. Eine Explosion zerriß dann den hinteren Teil, er hat sich der Achse entlang geöffnet.

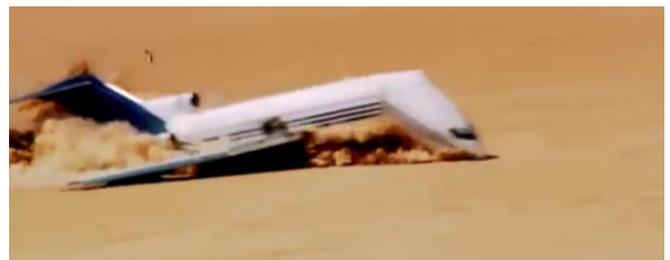
Den Mechanismus des Bruchs des Rumpfes während des Aufpralls in den Erdboden konnte man während des Experiments im Jahr 2012 in der Wüste Sonora in Mexico beobachten (Z. 10).

Z. 10. Das Experiment mit dem Flugzeug Boeing 727-200 in der Wüste in Mexico am 27.04.2012. Die Filmaufnahme zeigt die Art der Zerstörung der Konstruktion während des Aufpralls auf den Erdboden [7].

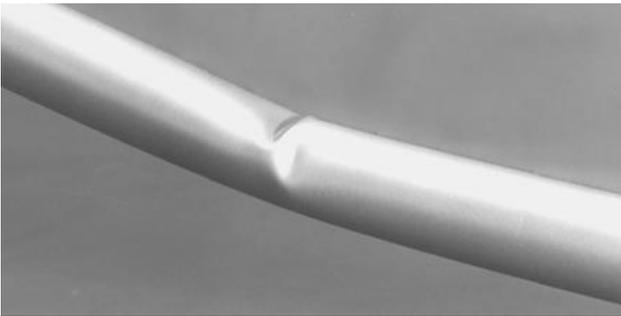
Aus der Mechanik der Schutzhüllen-Konstruktionen geht hervor, dass eine Walzenkonstruktion der Schutzhülle sich nicht durch Stöße von außen, der Erzeugenden entlang, auseinander reisen lässt. Dieses Wissen, verankert in der Wissenschaft, kann man in verständlicher Weise jedem nahebringen. Es ist deshalb so, weil die Stöße von außen in die Schutzhülle, außer örtlichem Eindellen, ihre Verbiegung verursachen. Wenn genügend große Kräfte einwirken, führt das zum Sprung senkrecht zur Achse, manchmal sogar an einigen Punkten. Der Mechanismus einer solchen Zerstörung in der Anfangsphase illustriert die Zeichnung 11. Jeder kann sich davon überzeugen, dass in Folge von Stößen das Aufreißen der Erzeugten entlang nicht aufkommen kann: Man nehme ein Rohr aus beliebigem Material und mit beliebigem Durchmesser und man schlägt darauf ein auf beliebige Weise: Auf keine Weise kann man einen Längssprung erreichen!

Z. 11. Das Verbiegen eines Rohres mit dünner Wand [8].

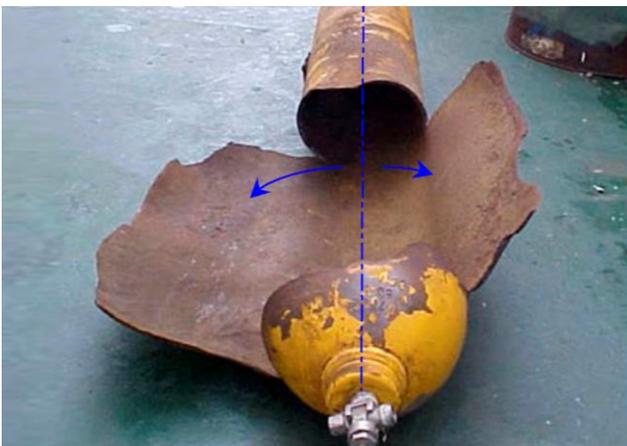
Wenn also in Folge eines Stoßes oder mehreren Stößen von außen der Rumpf keinen Längssprung erleiden konnte, dann entsteht die Frage: Was für Kräfte konnten zu solch einem Zerreißen führen? Die Mechanik der Schutzhüllen-Konstruktionen gibt darauf eine einzige Antwort: Derartige Deformation konnte ausschließlich aufgrund eines plötzlichen Anstiegens des Drucks innerhalb des Rumpfs, d.h. als Folge einer inneren Explosion, entstehen. Es lässt sich errechnen, dass in einem solchen Fall peripherische Spannungen, die eine Längszerreißung verursachen, nämlich zweimal stärker sind als Spannungen, die zum senkrechten Sprung führen [9]. Wenn der Druck innerhalb des Zylinder-Druckbehälters den kritischen Wert übersteigt (abhängig von der Widerstandsfähigkeit des Stoffes der Schutzhülle), dann wird die Schutzhülle immer in der parallelen Richtung zur Längsachse des Behälters zerreißen. Zeichnung 12.

Z. 12. Eine Gasflasche, aus technischer Sicht ein Zylinderdruckgefäß mit dünner Wand, wurde längsseits ihrer Längsachse auseinander gerissen als das Ansteigen des Gasdrucks es verursachte, dass der zugelassene Grenzwert der Peripheriespannung in der Wand überschritten wurde. [8].

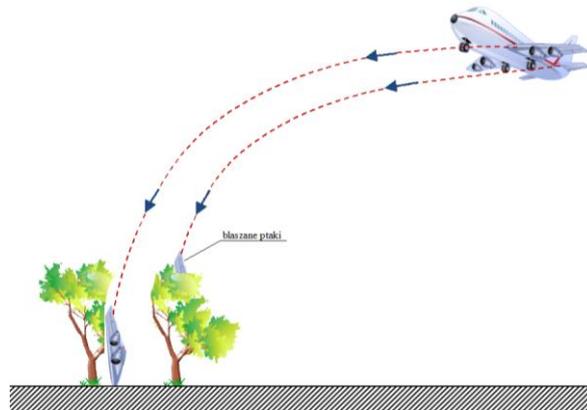
Z. 27. Eine Katastrophe Typ 2. Die Zerstörung findet in der Luft statt. Die Bahn der Überreste ähnelt einer ballistischen Kurve.

Die Unterschiede in der Trajektorie des Fluges einzelner Fragmente sind dafür verantwortlich, dass die Dislokation der Fragmente auf der Erdoberfläche und in den Hindernissen im Gelände beide Typen von Katastrophen eindeutig voneinander unterscheiden lässt. Nur während der Katastrophe vom Typ 2 können fliegende Fragmente auf bebauten Terrain und Baumkronen von oben herunter fallen. Die auf den Baumzweigen hängenden Metallfragmente des Flugzeugs, die sogenannten „Blechkögel“, zeigen offensichtlich, dass der Zerfall des Flugzeugs über den Bäumen geschah. Sie sind das Zeugnis, dass wir hier mit der Katastrophe Typ 2 zu tun haben.
